## 52. 평택호2대교

ID : 평택호2대교 바닥판상면(S1)

| 균열 | 방상균열 | 재료분리 | 용역명 | 서부내륙고속도로 2025년 시설물 정기안전점검 용역(하반기) |
| 누수/습윤부 | 백태 | 철근노출 | 점검일시 | 2025. 07 ~ 2025. 12 |

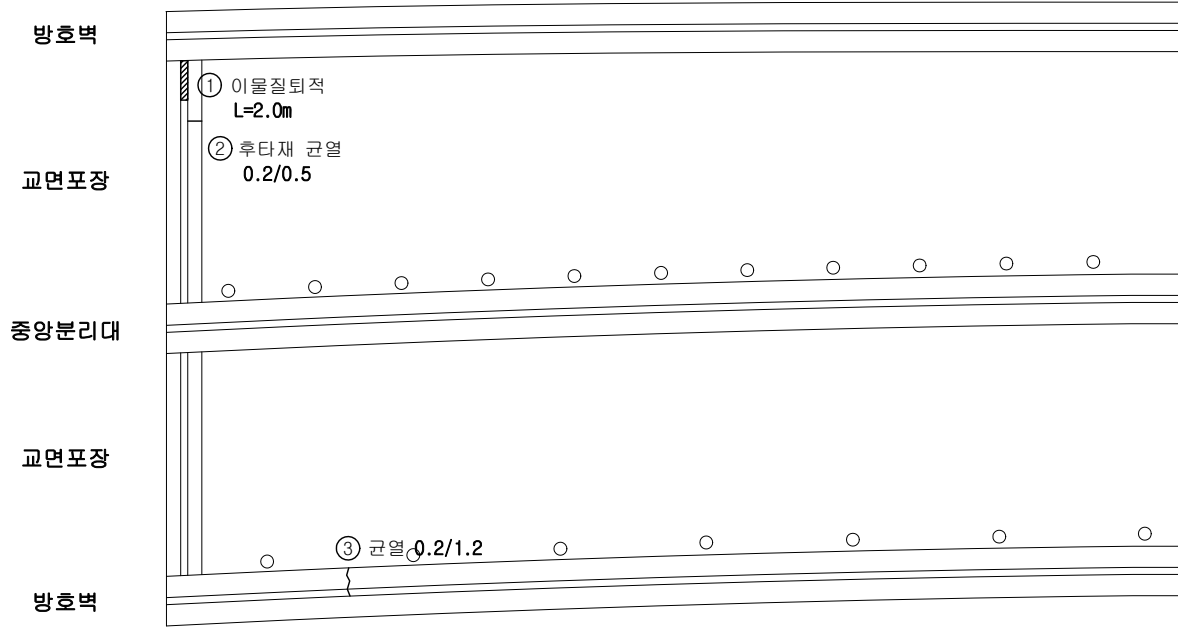
| 번호 | 구분 | 결함 내용 | 손상규모 | | | | | | 비고 |
|---|---|---|---|---|---|---|---|---|---|
| 1 | 신규 | 이물질 퇴적 | - | - | 2.0 | 1 | 2.0 | m | - |
| 2 | 신규 | 후타재 균열 | 0.2 | - | 0.5 | 1 | 0.5 | m | - |
| 3 | 신규 | 균열 | 0.2 | - | 1.2 | 1 | 1.2 | m | - |
