## 52. 평택호2대교

ID : 평택호2대교 바닥판상면(S1)

| 별<br>레 | | 관 열 | | 방상균열 | | 재료분리 | 용역명 | 서부내륙고속도로 2025년 시설물 정기안전점검 용역(하반기) |

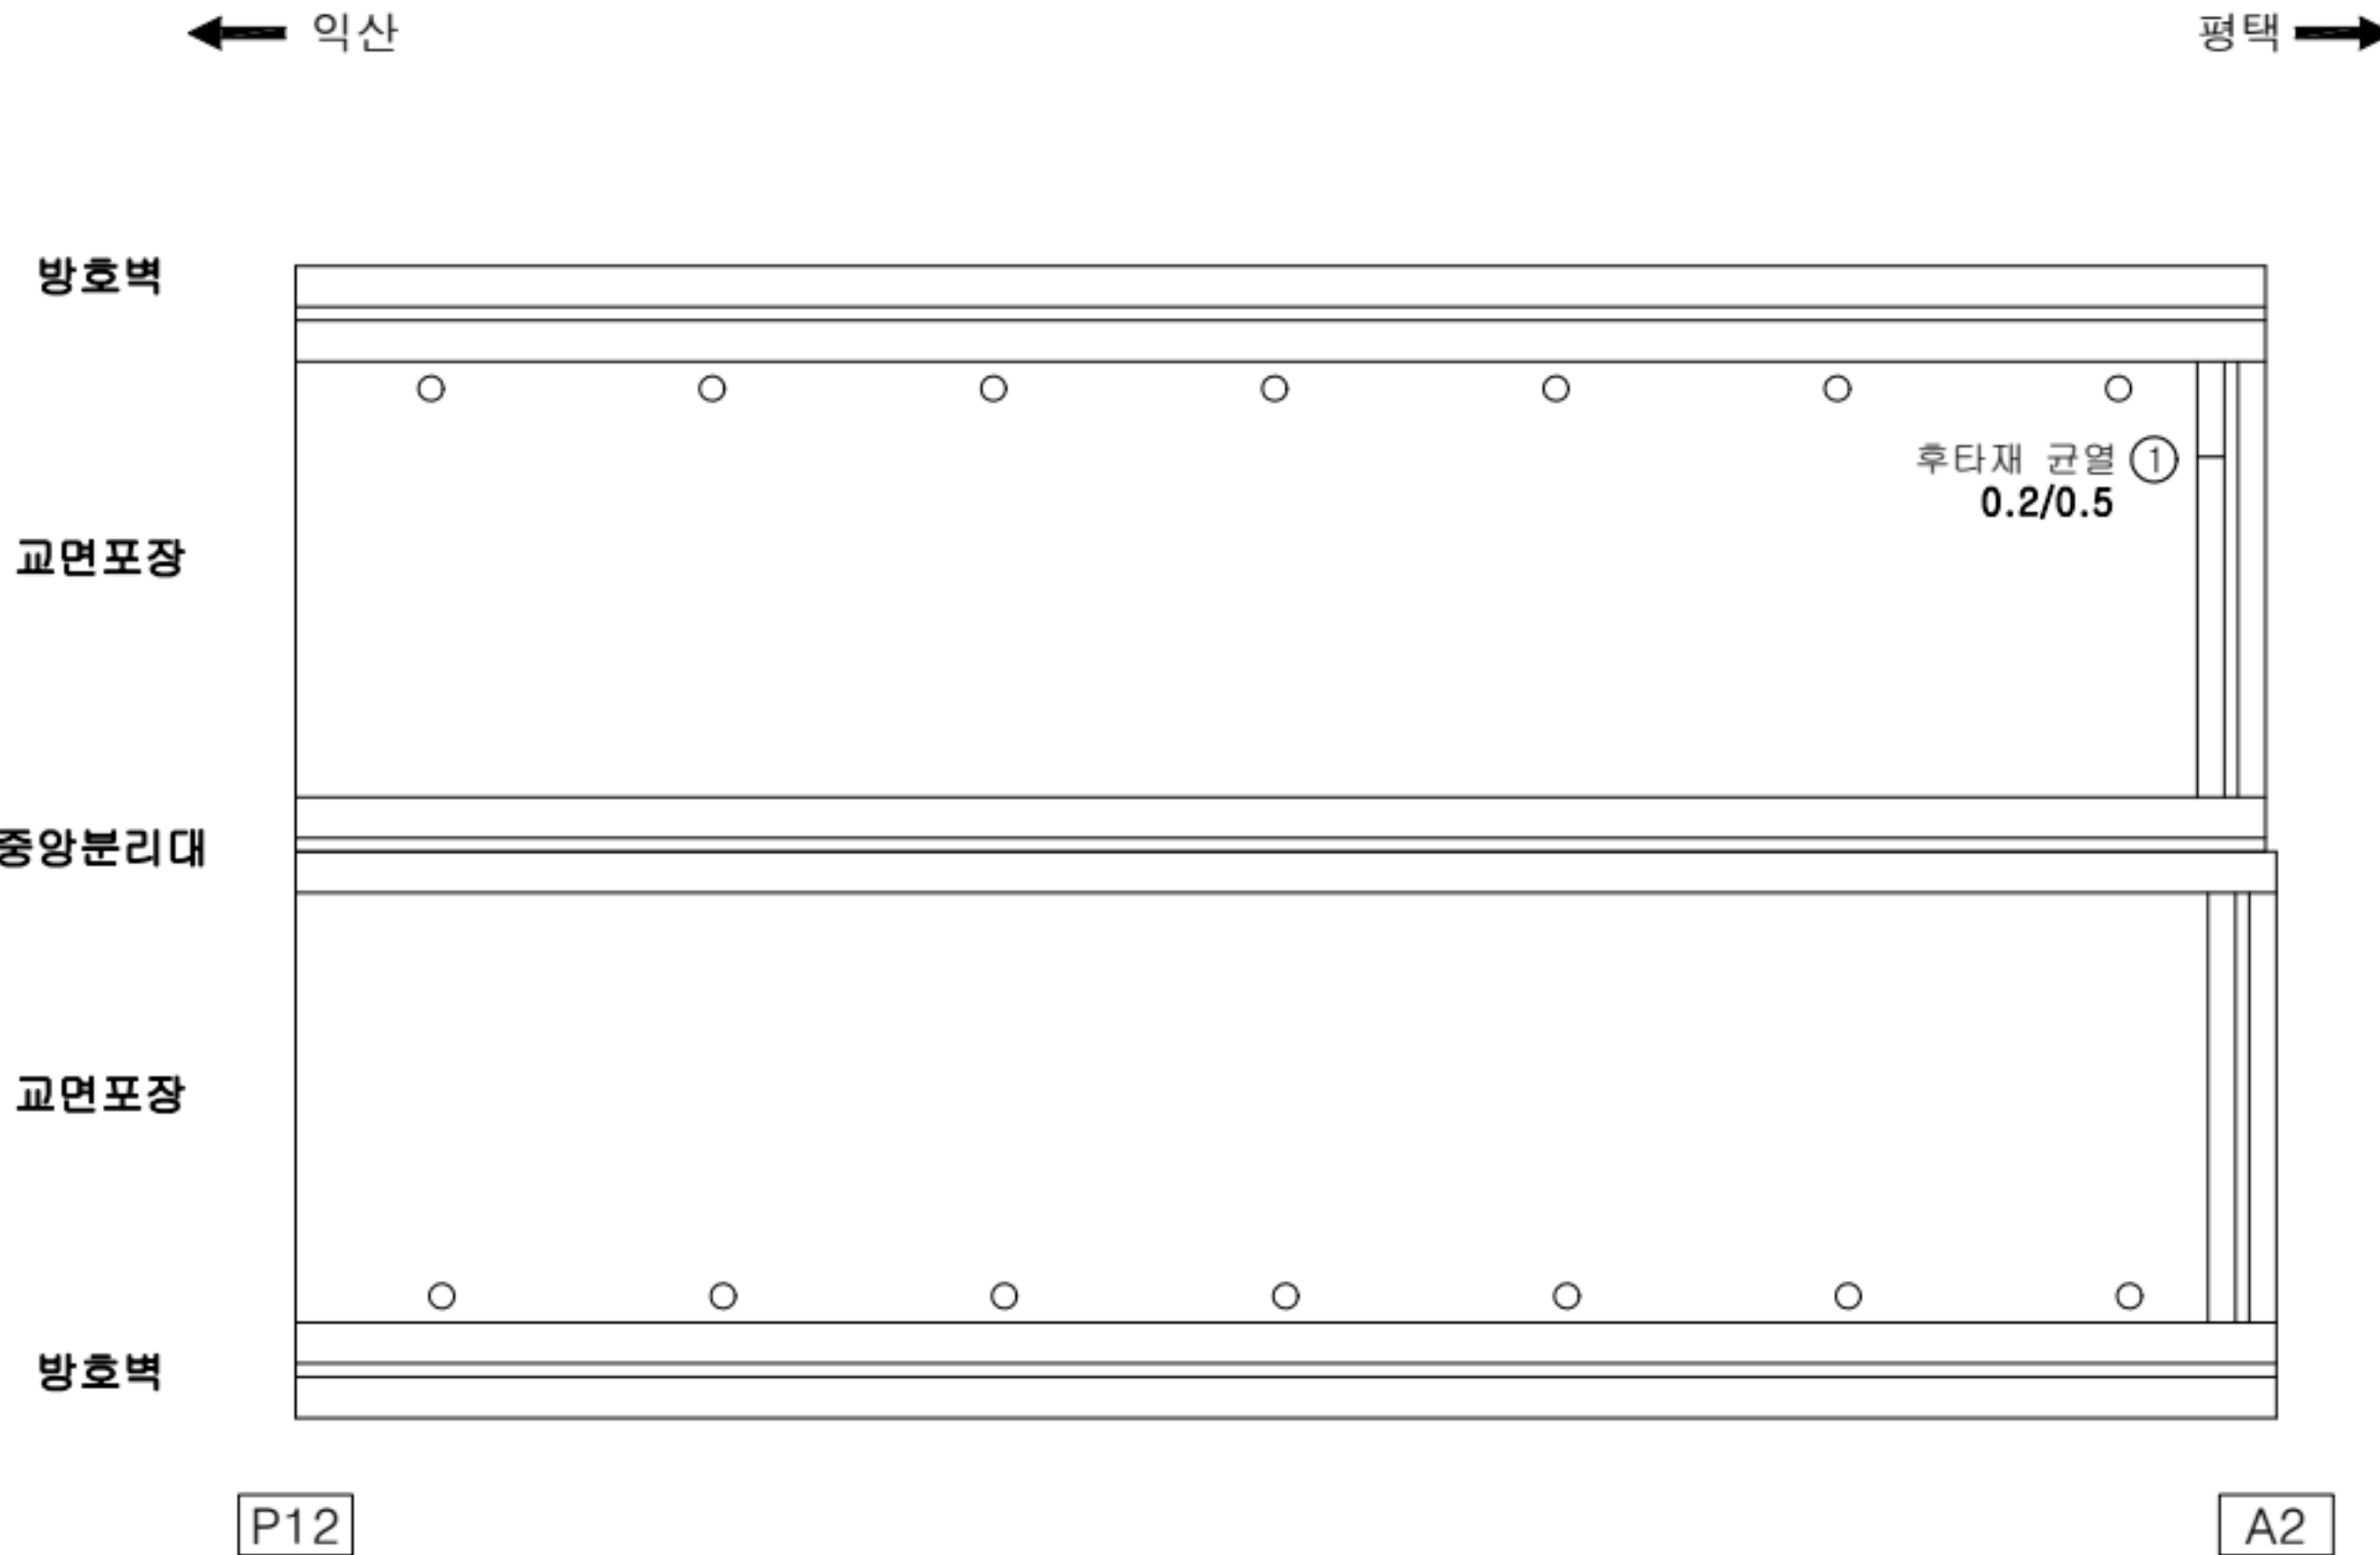
ID : 평택호2대교 바닥판상면(S13)

| 번호 | 구분 | 결함 내용 | 손상규모 | | | | | | 비고 |
|---|---|---|---|---|---|---|---|---|---|
| 1 | 신규 | 후타재 균열 | 0.2 | - | 0.5 | 1 | 0.5 | m | - |
