## 52. 평택호2대교

ID : 평택호2대교 바닥판상면(S1)

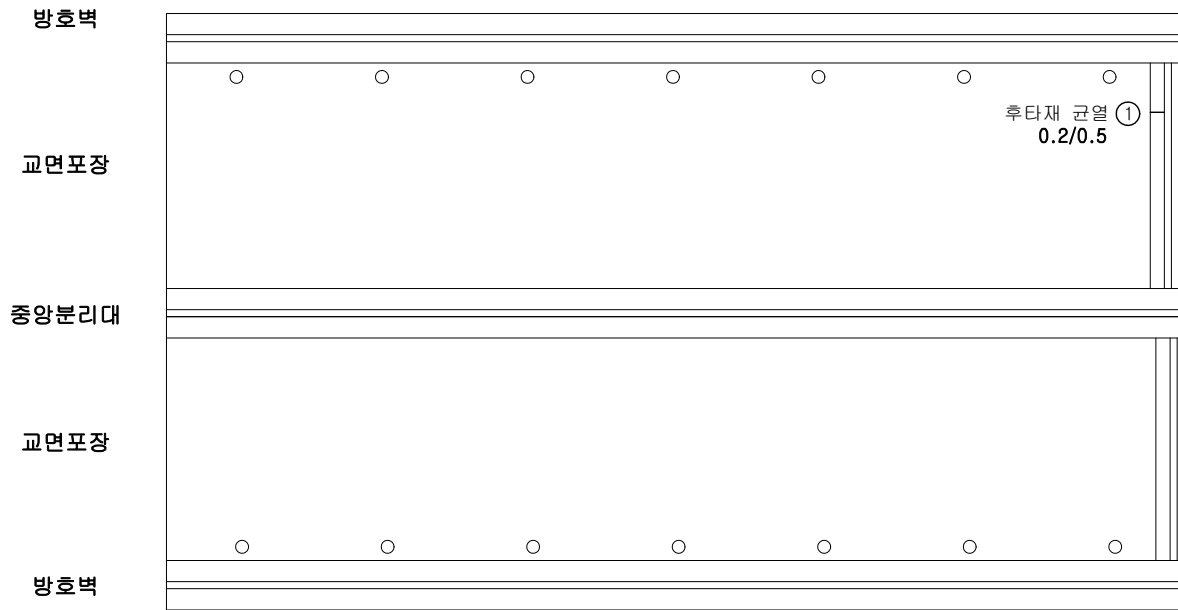
| 번호 | 구분 | 결함내용 | 손상규모 | | | | | | 비고 |
|---|---|---|---|---|---|---|---|---|---|
| 1 | 신규 | 후타재 균열 | 0.2 | - | 0.5 | 1 | 0.5 | m | - |
