## 52. 평택호2대교

ID : 평택호2대교 바닥판상면(S1)

| 용역명 | 서부내륙고속도로 2025년 시설물 정기안전점검 용역(하반기) |
| 시설물명 | 평택호2대교 |

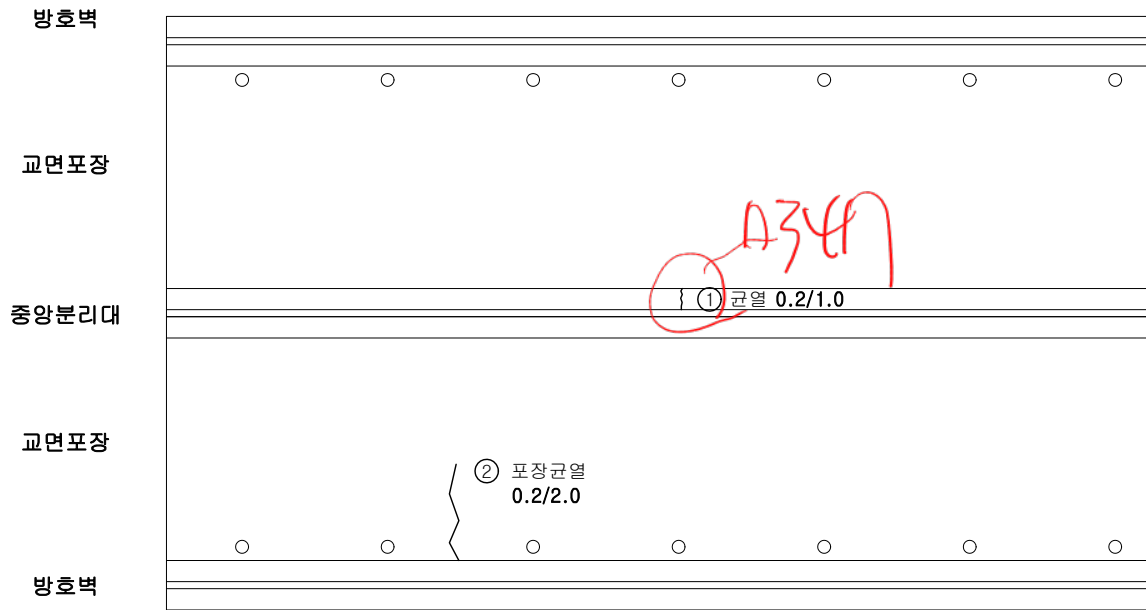
ID : 평택호2대교 바닥판상면(S7)

| 번호 | 구분 | 결함 내용 | 손상규모 | | | | | | 비고 |
|---|---|---|---|---|---|---|---|---|---|
| 1 | 신규 | 균열 | 0.2 | - | 1.0 | 1 | 1.0 | m | - |
| 2 | 신규 | 포장균열 | 0.2 | - | 2.0 | 1 | 2.0 | m | - |

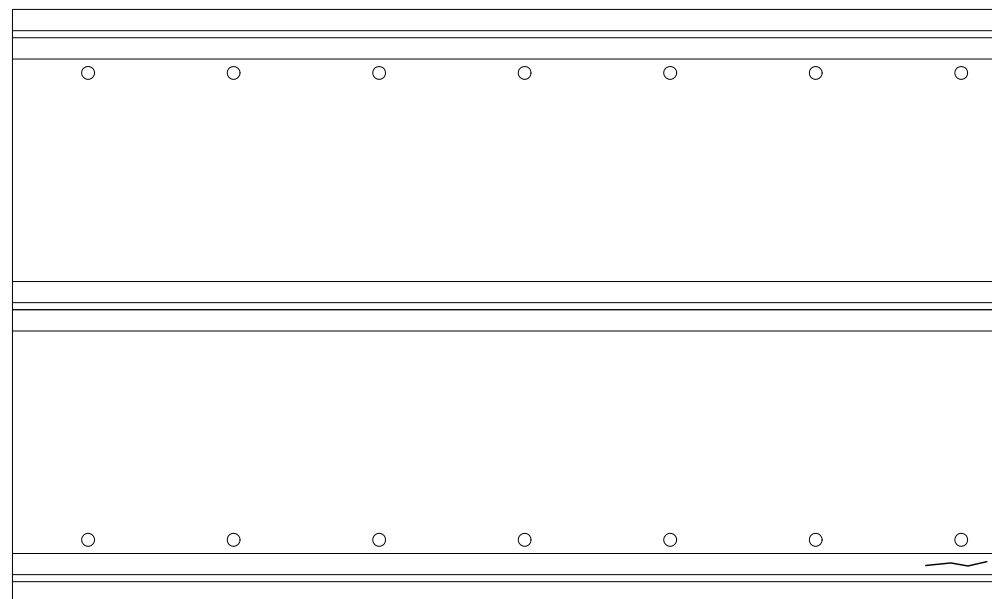
ID : 평택호2대교 바닥판상면(S10)

① 편월 0.3/1.0

| 번호 | 구분 | 결함 내용 | 손상규모 | | | | | | 비고 |
|---|---|---|---|---|---|---|---|---|---|
| 1 | 신규 | 균열 | 0.3 | - | 1.0 | 1 | 1.0 | m | - |

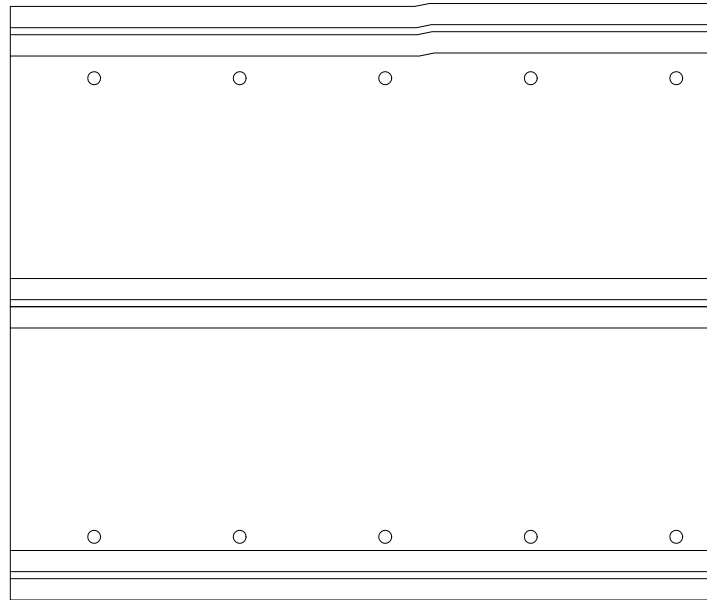
ID : 평택호2대교 바닥판상면(S12)

| 번호 | 구분 | 결함 내용 | 손상규모 | | | | | | 비고 |
|---|---|---|---|---|---|---|---|---|---|
| 1 | 신규 | 균형 | - | 0.1 | 0.4 | 1 | 0.04 | m² | - |
| 2 | 신규 | 균형 | - | 0.1 | 0.1 | 1 | 0.01 | m² | - |
