## 52. 평택호2대교

ID : 평택호2대교 바닥판상면(S1)

| 별<br>레 | | 관 열 | | 방상균열 | | 재료분리 | 용역명 | 서부내륙고속도로 2025년 시설물 정기안전점검 용역(하반기) |

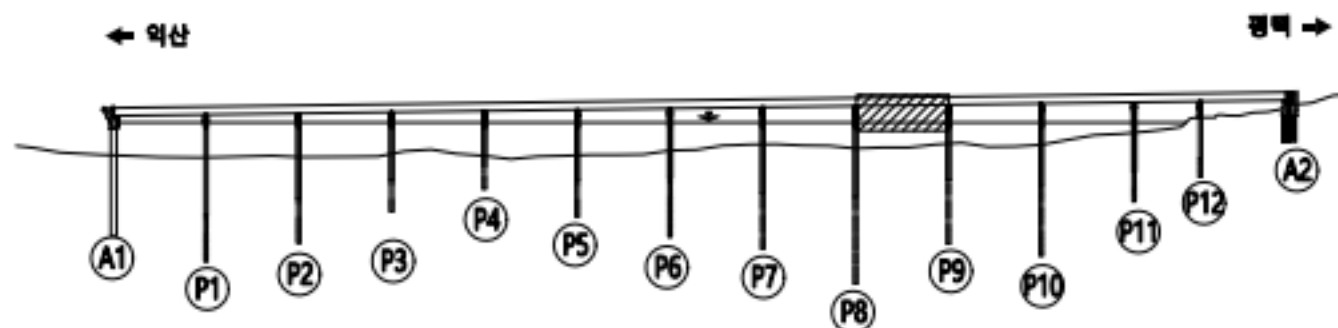
② 균열부 백태  
0.2/0.8

① 포장 망상균열  
10.0X2.0(cw=0.2)

③ 포장균열  
0.2/3.0 3EA

| 번호 | 구분 | 결함내용 | 손상규모 | | | | | | 비고 |
|---|---|---|---|---|---|---|---|---|---|
| 1 | 신규 | 포장 망상균열 | 0.2 | 10.0 | 2.0 | 1 | 20.0 | m <sup>2</sup> | - |
| 2 | 신규 | 균열부 백태 | 0.2 | - | 0.8 | 1 | 0.8 | m | - |
| 3 | 신규 | 포장균열 | 0.2 | - | 3.0 | 3 | 9.0 | m | - |

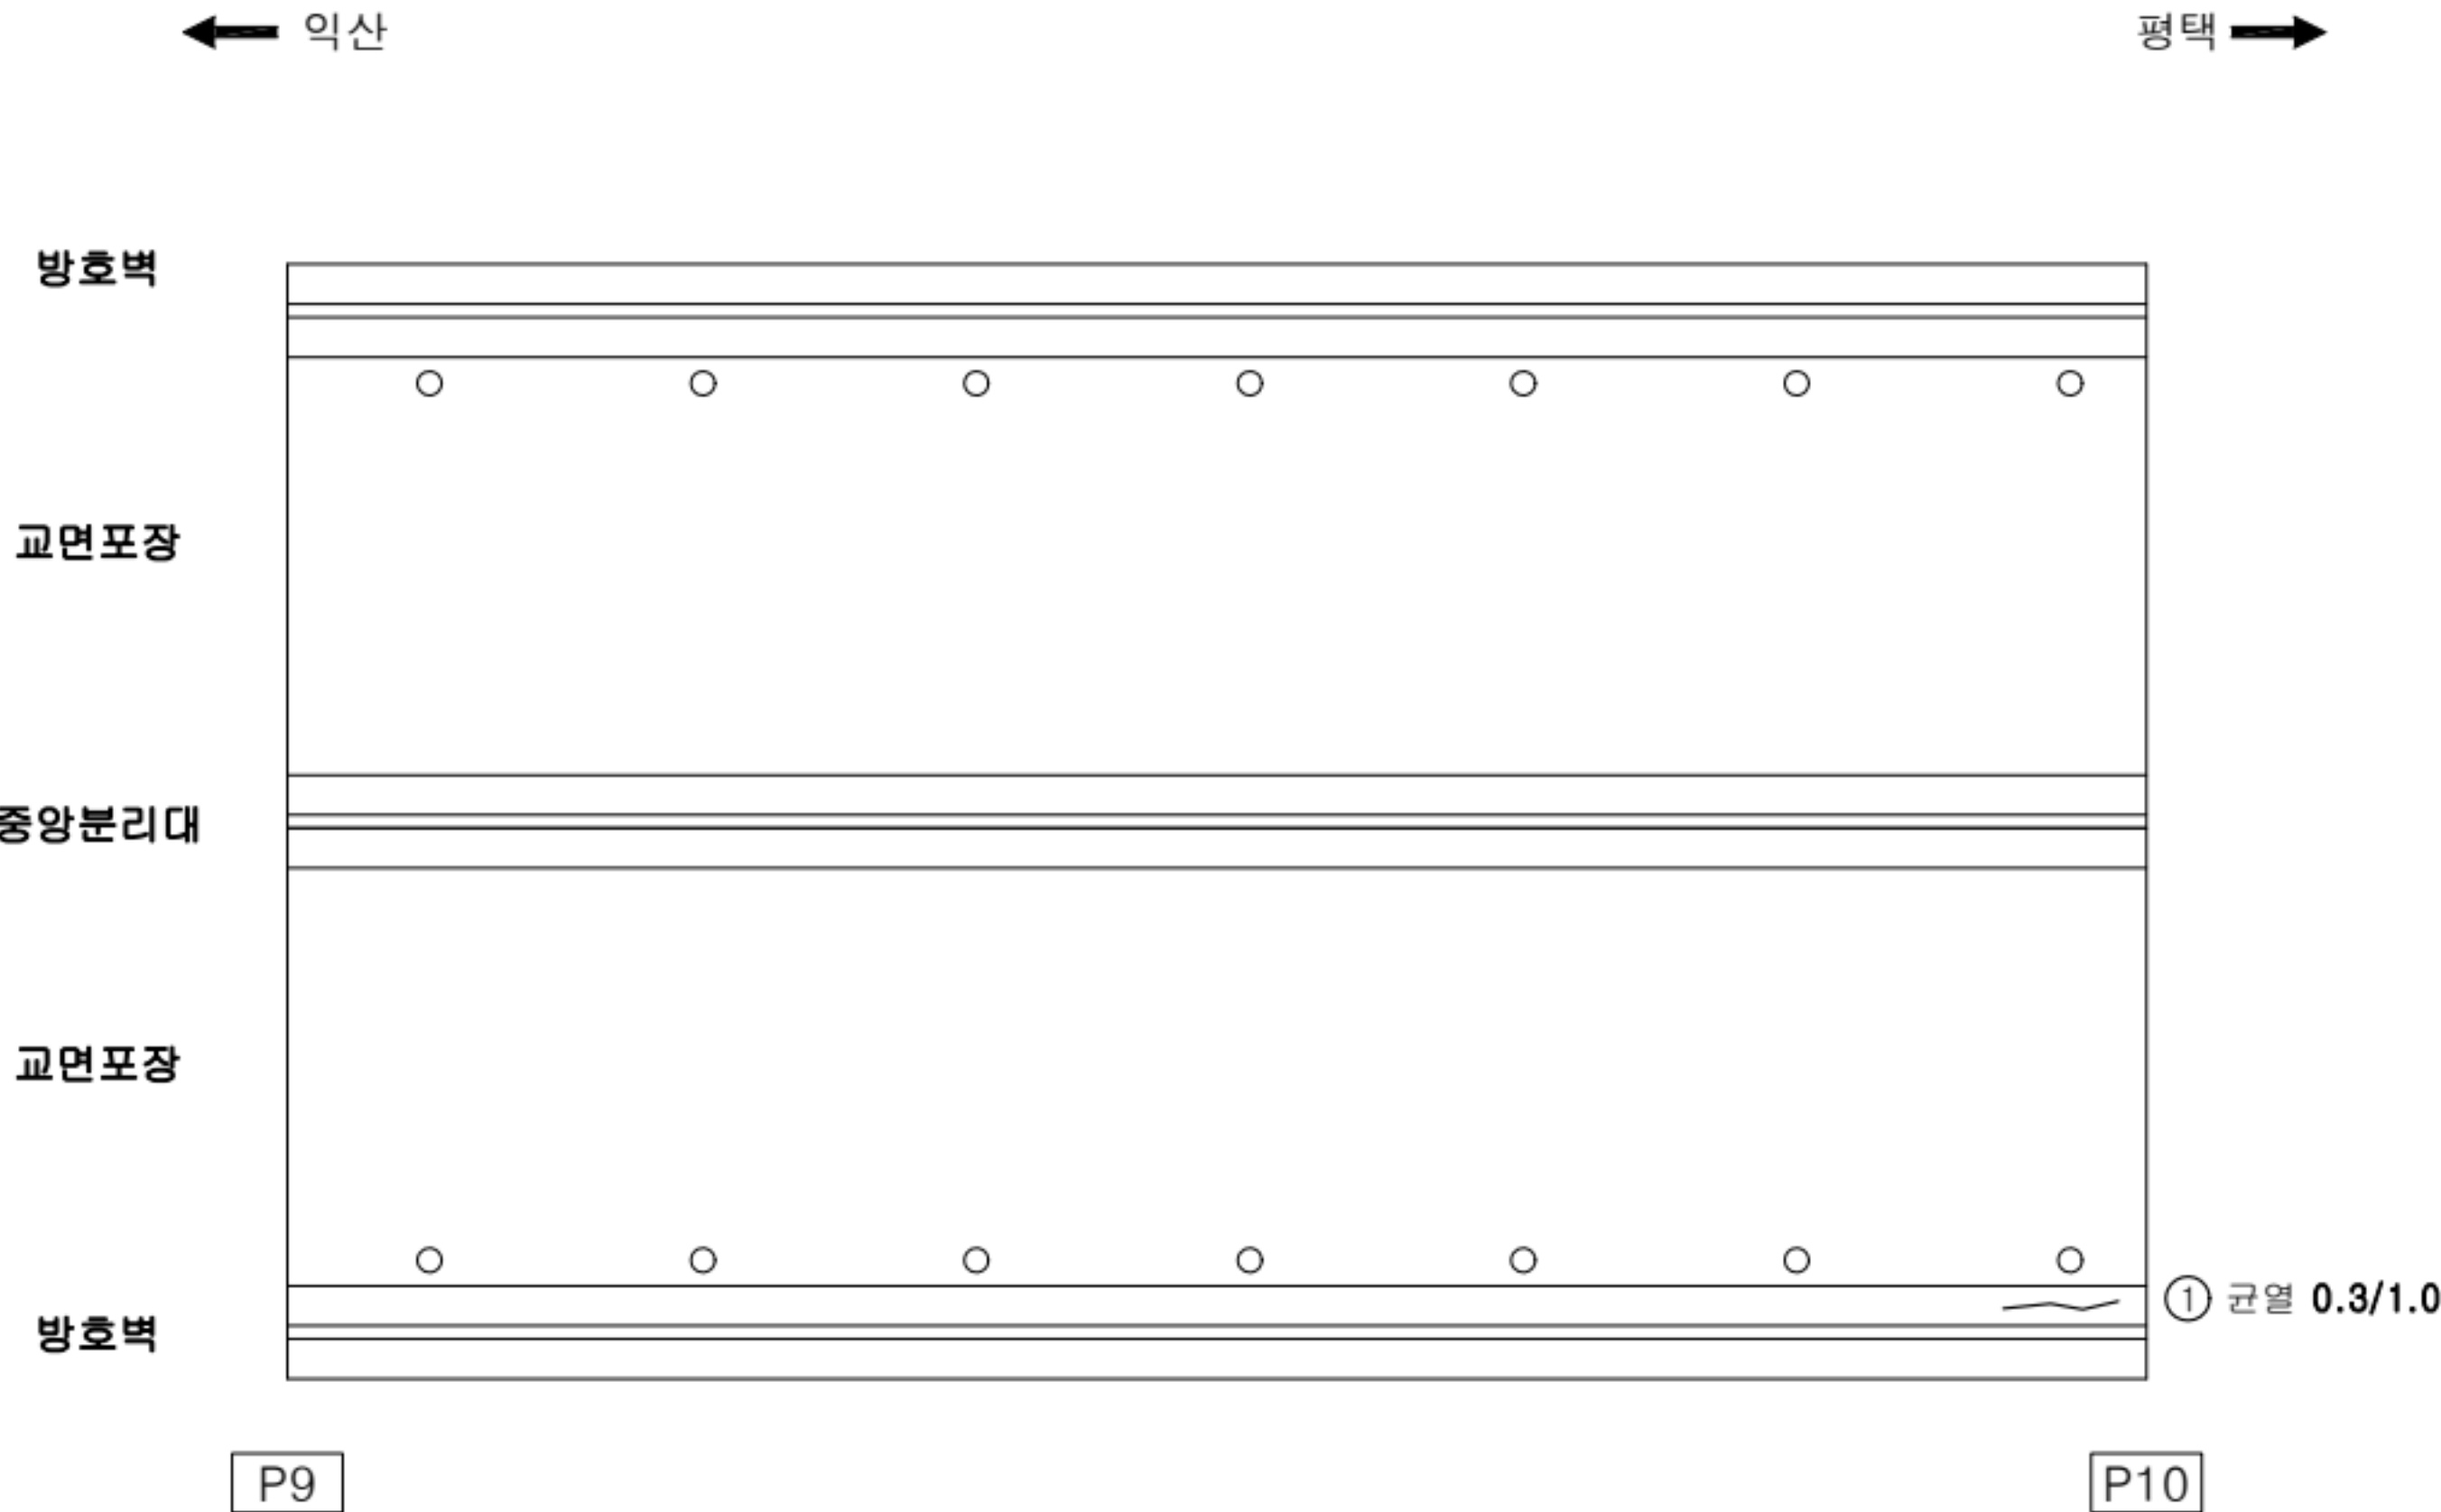
ID : 평택호2대교 바닥판상면(S10)

| 번호 | 구분 | 결함내용 | 손상규모 | | | | | | 비고 |
|---|---|---|---|---|---|---|---|---|---|
| 1 | 신규 | 균열 | 0.3 | - | 1.0 | 1 | 1.0 | m | - |

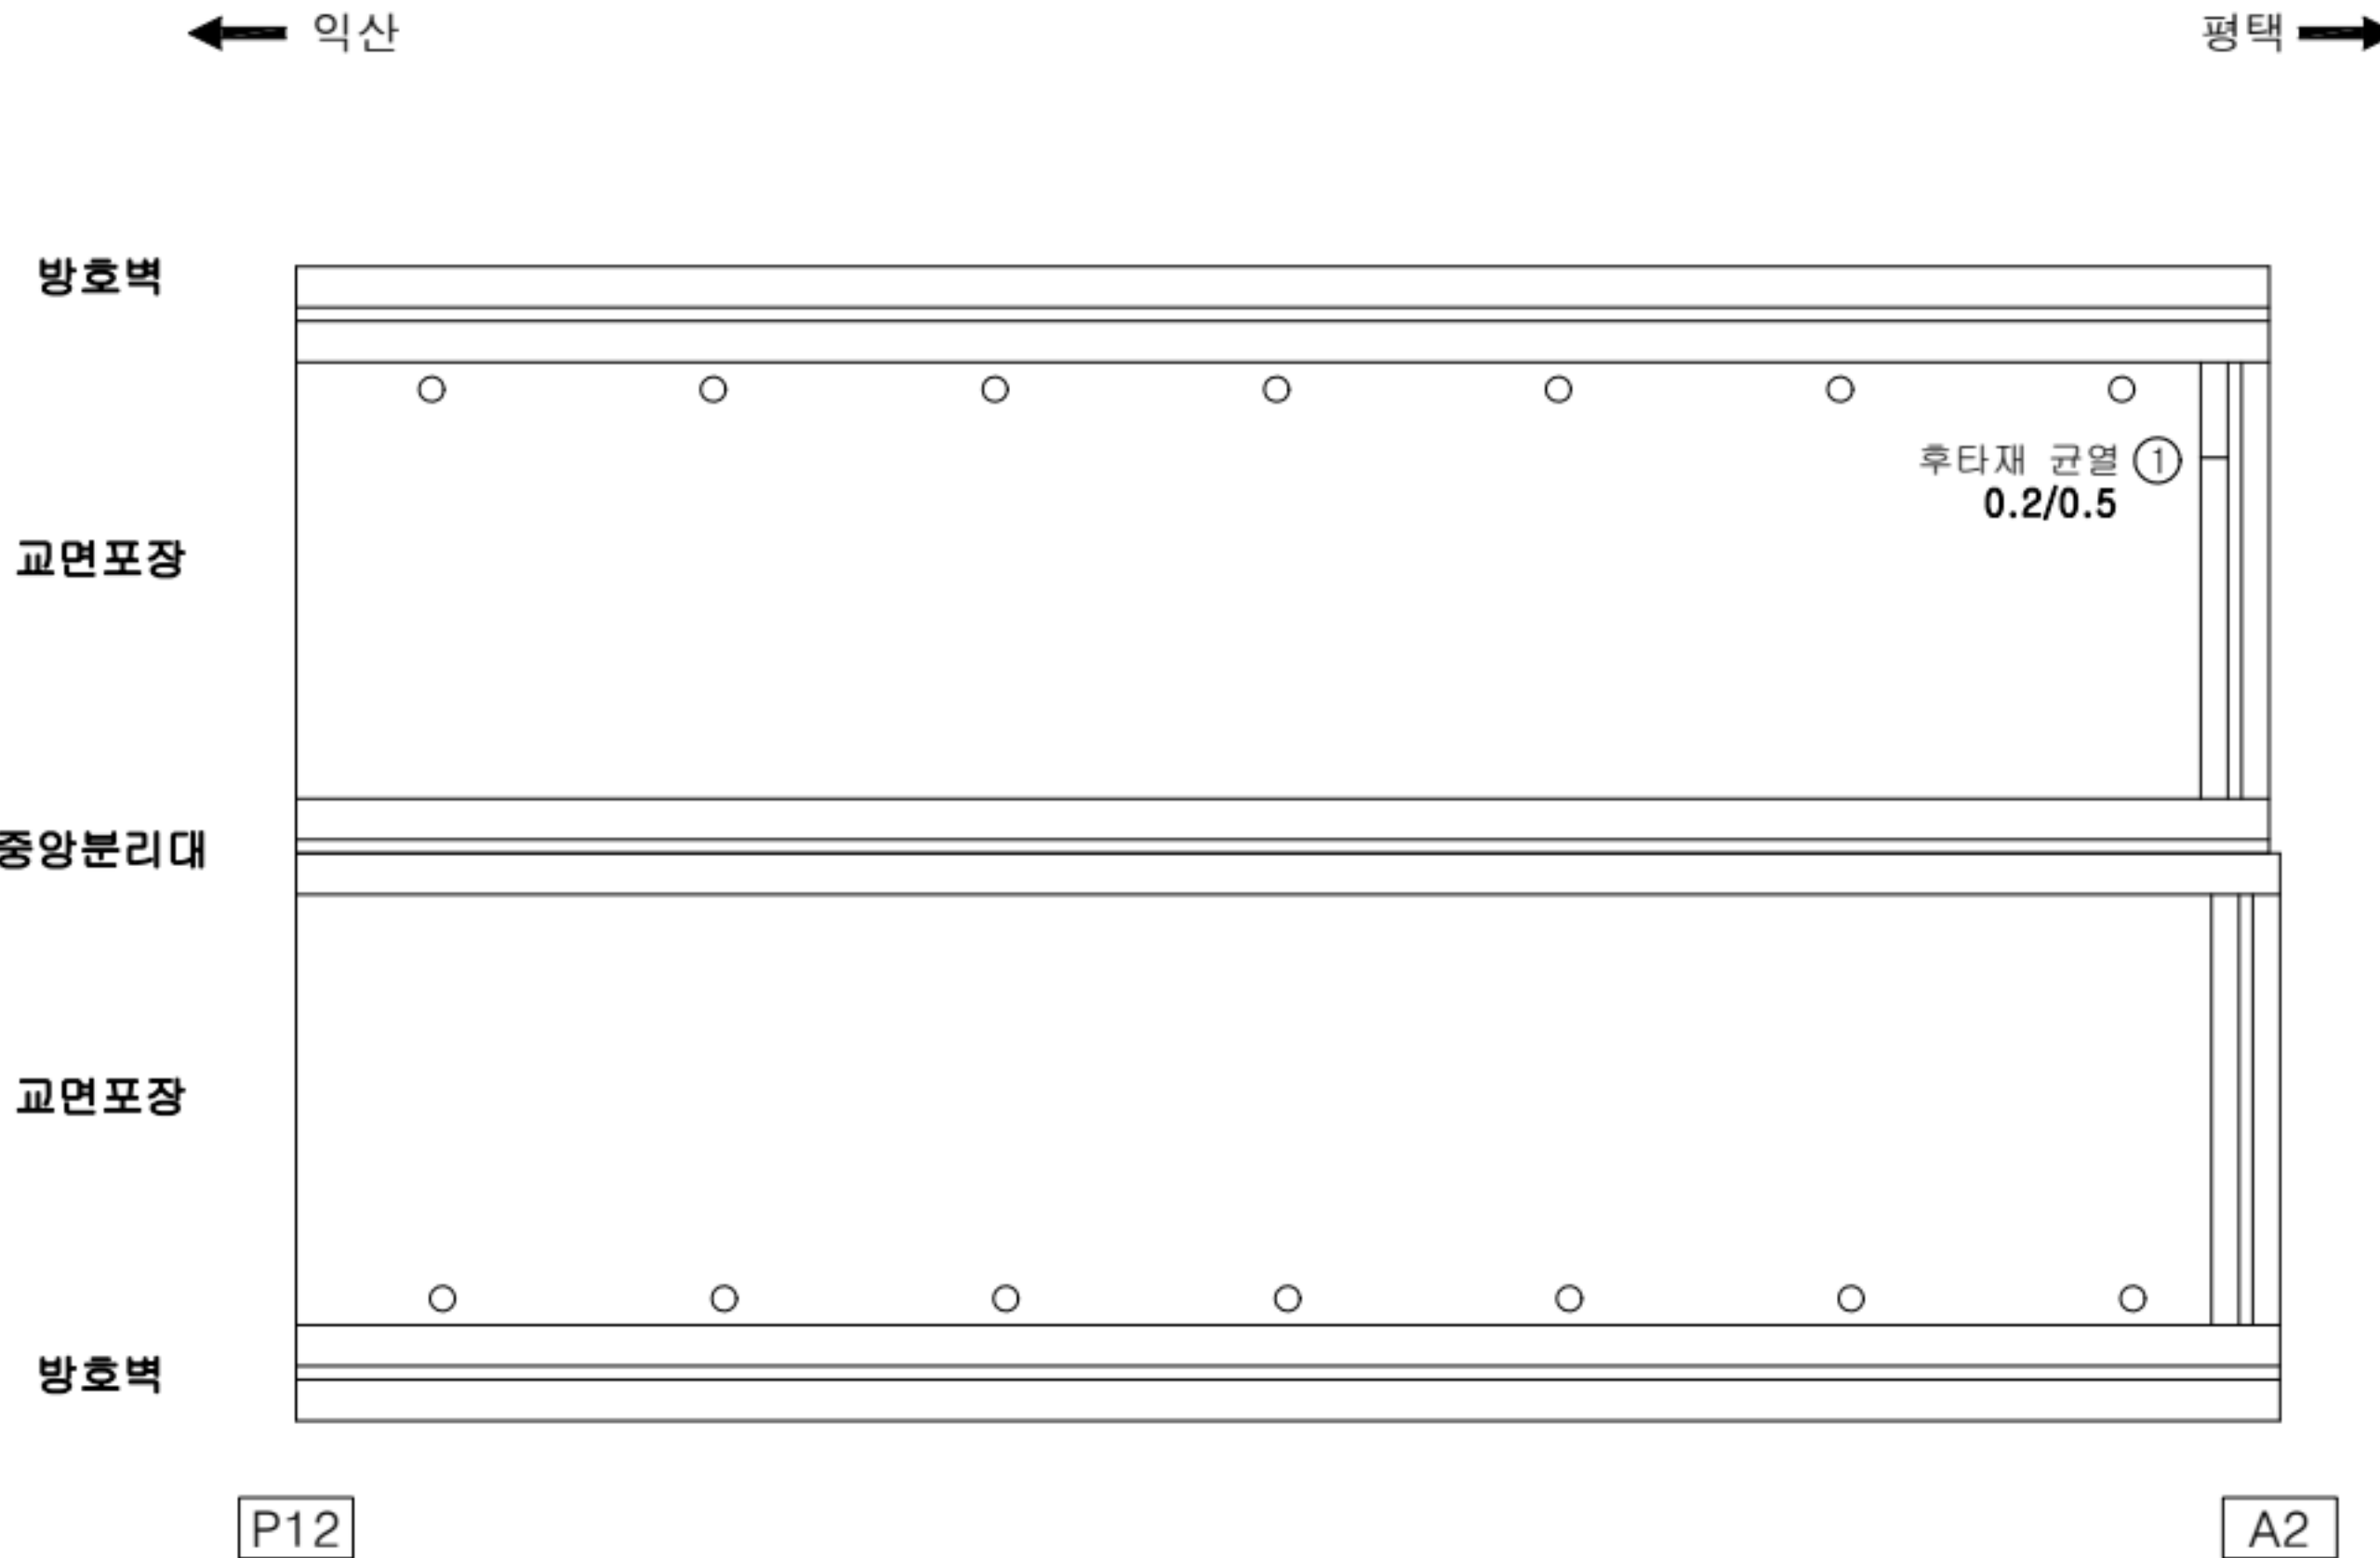
ID : 평택호2대교 바닥판상면(S13)

| 번호 | 구분 | 결함내용 | 손상규모 | | | | | | 비고 |
|---|---|---|---|---|---|---|---|---|---|
| 1 | 신규 | 후타재 균열 | 0.2 | - | 0.5 | 1 | 0.5 | m | - |

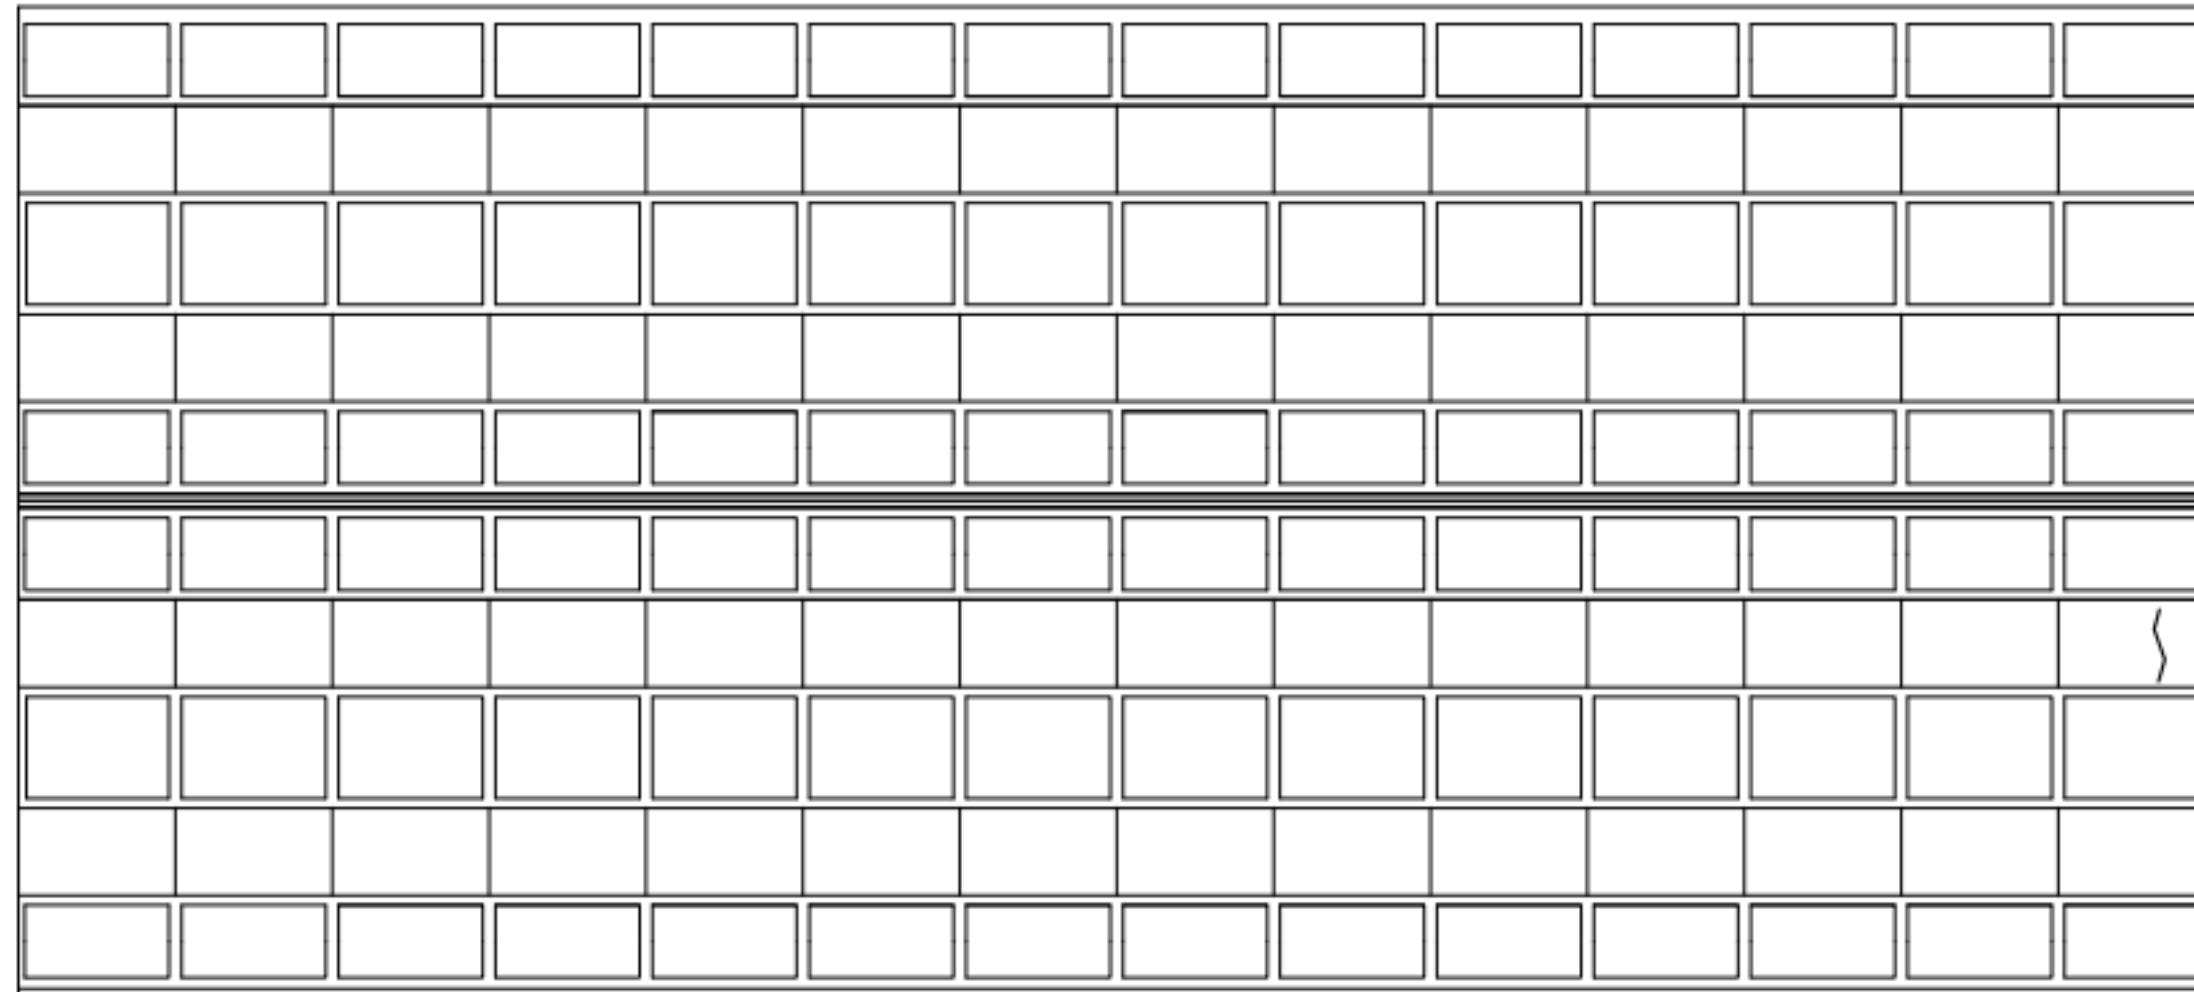
| 번호 | 구분 | 결함내용 | 손상규모 | | | | | | 비고 |
|---|---|---|---|---|---|---|---|---|---|
| 1 | 신규 | 균열부 백태 | 0.2 | - | 1.5 | 1 | 1.5 | m | - |
