## 53. 포승JCT R-A교

| 용역명 | 서부내륙고속도로 2025년 시설물 정기안전점검 용역(하반기) |

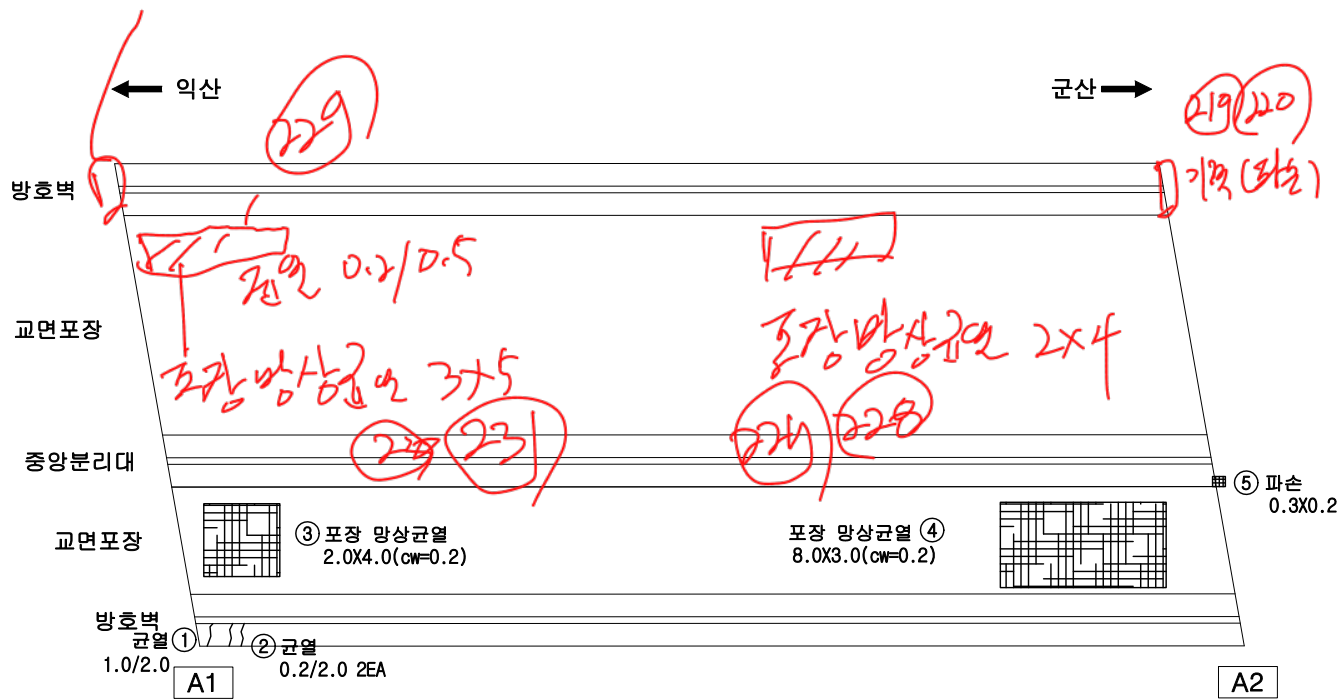
ID : 포승JCT R-A교 바닥판 상면(S1)

| 번호 | 구분 | 결함 내용 | 손상규모 | | | | | | 비고 |
|---|---|---|---|---|---|---|---|---|---|
| 1 | 신규 | 균열 | 1.0 | - | 2.0 | 1 | 2.0 | m | - |
| 2 | 신규 | 균열 | 0.2 | - | 2.0 | 2 | 4.0 | m | - |
| 3 | 신규 | 망상균열 | 0.2 | 2.0 | 4.0 | 1 | 8.0 | m² | - |
| 4 | 신규 | 망상균열 | 0.2 | 8.0 | 3.0 | 1 | 24.0 | m² | - |
| 5 | 신규 | 파손 | - | 0.3 | 0.2 | 1 | 0.06 | m² | - |

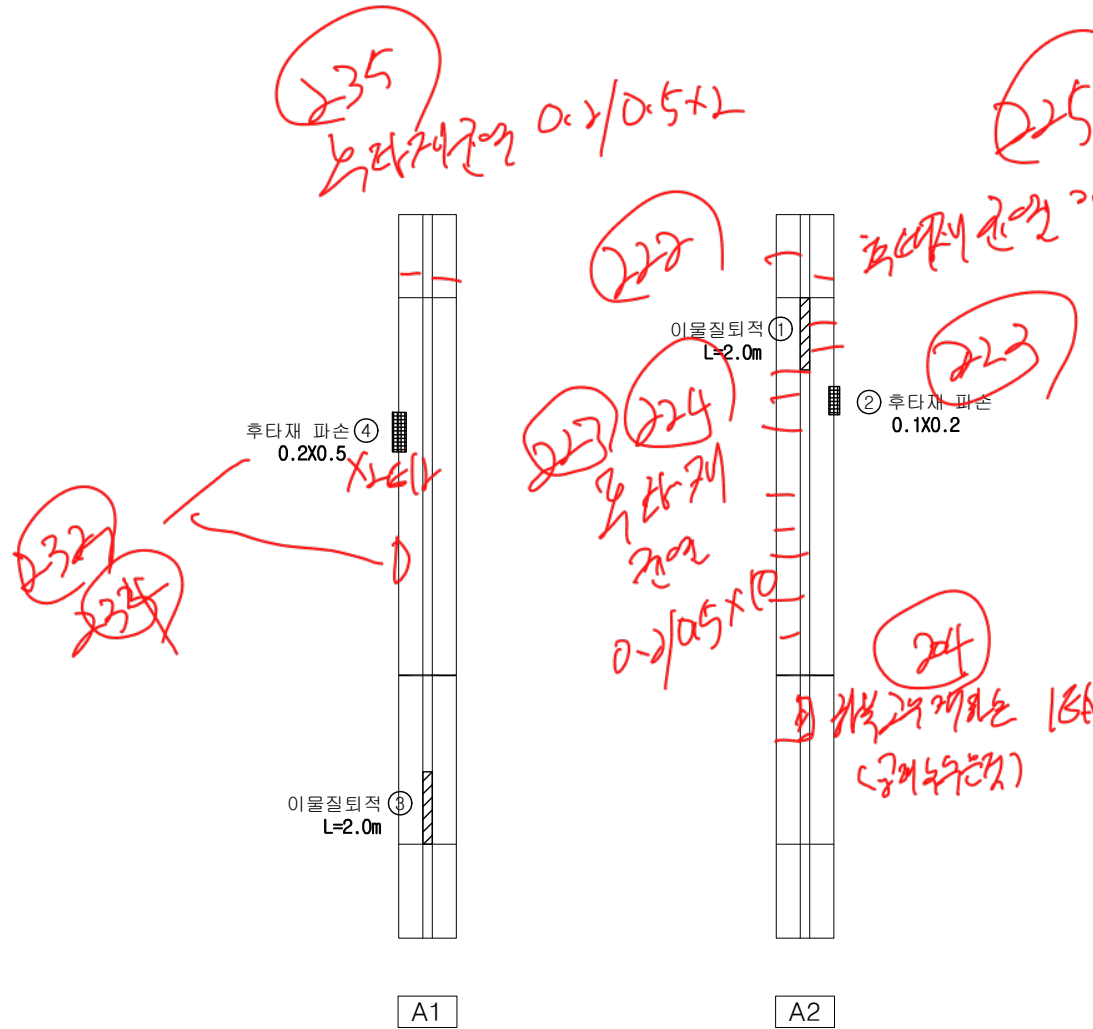
ID : 포승JCT R-A교 신축이음부

| 번호 | 구분 | 결함 내용 | 손상규모 | | | | | | 비고 |
|---|---|---|---|---|---|---|---|---|---|
| 1 | 신규 | 이물질퇴적 | - | - | 2.0 | 1 | 2.0 | m | - |
| 2 | 신규 | 후타재 파손 | - | 0.1 | 0.2 | 1 | 0.02 | m² | - |
| 3 | 신규 | 이물질퇴적 | - | - | 2.0 | 1 | 2.0 | m | - |
| 4 | 신규 | 후타재 파손 | - | 0.2 | 0.5 | 1 | 0.1 | m² | - |

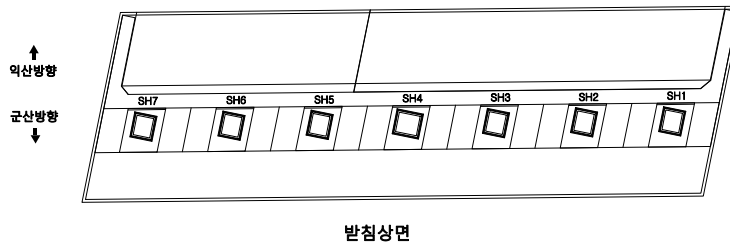
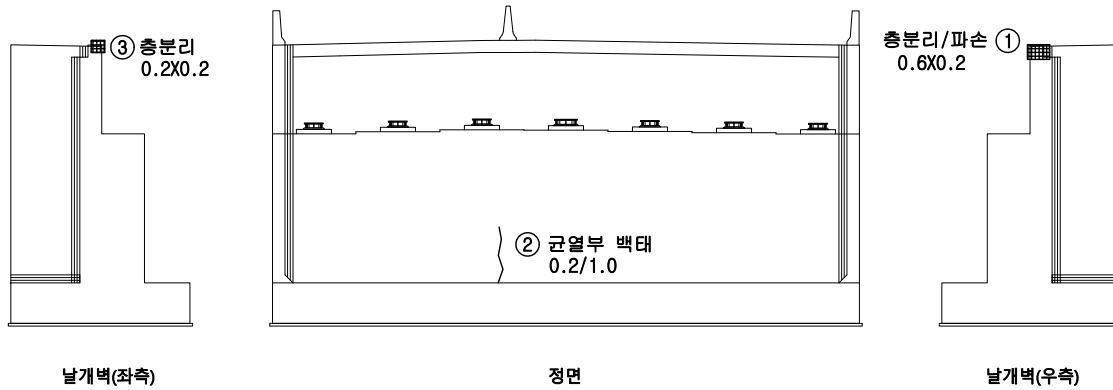
ID : 포승JCT R-A교 교대(A1)

| 번호 | 구분 | 결함 내용 | 손상규모 | | | | | | 비고 |
|---|---|---|---|---|---|---|---|---|---|
| 1 | 신규 | 충분리/파손 | - | 0.6 | 0.2 | 1 | 0.12 | m² | - |
| 2 | 신규 | 균열부 백태 | 0.2 | - | 1.0 | 1 | 1.0 | m | - |
| 3 | 신규 | 충분리 | - | 0.2 | 0.2 | 1 | 0.04 | m² | - |

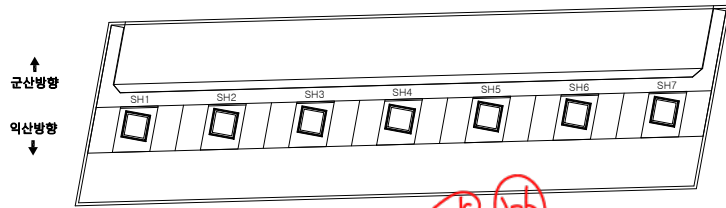
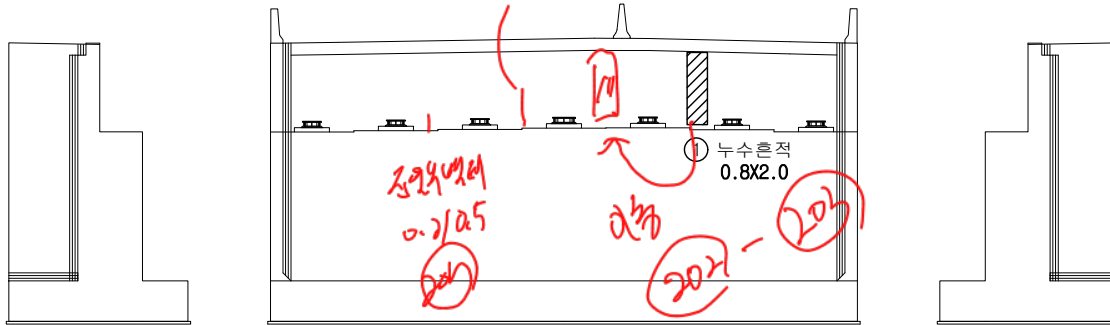
ID : 포승JCT R-A교 교대(A2)

| 번호 | 구분 | 결함 내용 | 손상규모 | | | | | | 비고 |
|---|---|---|---|---|---|---|---|---|---|
| 1 | 신규 | 누수흔적 | - | 0.8 | 2.0 | 1 | 1.6 | m² | - |
