## 53. 포승JCT R-A교

ID : 포승JCT R-A교 바닥판 상면(S1)

| 범 | 례 | 범 | | | 용역명 | 서부내륙고속도로 2025년 시설물 정기안전점검 용역(하반기) |

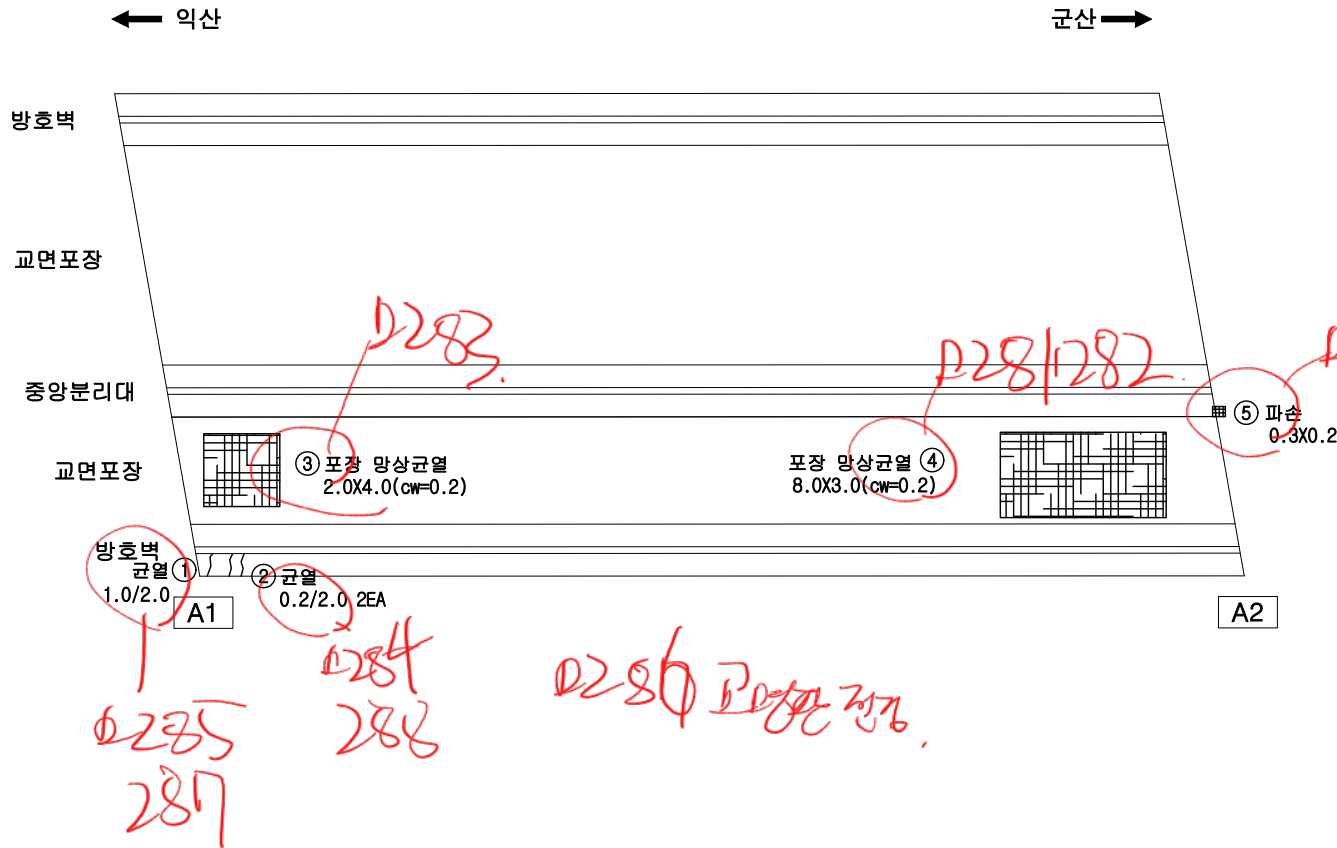
| 번호 | 구분 | 결함 내용 | 손상규모 | | | | | | 비고 |
|---|---|---|---|---|---|---|---|---|---|
| 1 | 신규 | 균열 | 1.0 | - | 2.0 | 1 | 2.0 | m | - |
| 2 | 신규 | 균열 | 0.2 | - | 2.0 | 2 | 4.0 | m | - |
| 3 | 신규 | 망상균열 | 0.2 | 2.0 | 4.0 | 1 | 8.0 | m² | - |
| 4 | 신규 | 망상균열 | 0.2 | 8.0 | 3.0 | 1 | 24.0 | m² | - |
| 5 | 신규 | 파손 | - | 0.3 | 0.2 | 1 | 0.06 | m² | - |

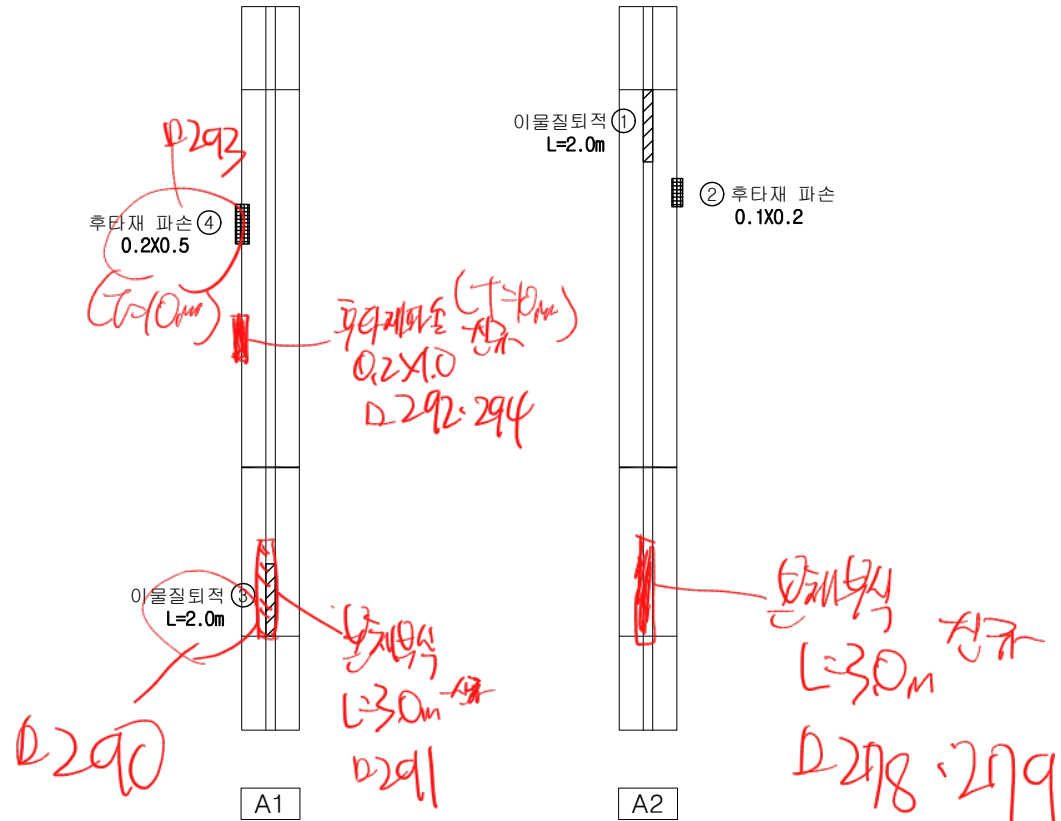
ID : 포승JCT R-A교 신축이음부

| 번호 | 구분 | 결함 내용 | 손상규모 | | | | | | 비고 |
|---|---|---|---|---|---|---|---|---|---|
| 1 | 신규 | 이물질퇴적 | - | - | 2.0 | 1 | 2.0 | m | - |
| 2 | 신규 | 후타재 파손 | - | 0.1 | 0.2 | 1 | 0.02 | m² | - |
| 3 | 신규 | 이물질퇴적 | - | - | 2.0 | 1 | 2.0 | m | - |
| 4 | 신규 | 후타재 파손 | - | 0.2 | 0.5 | 1 | 0.1 | m² | - |

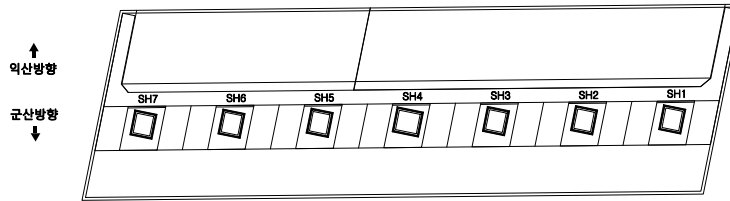
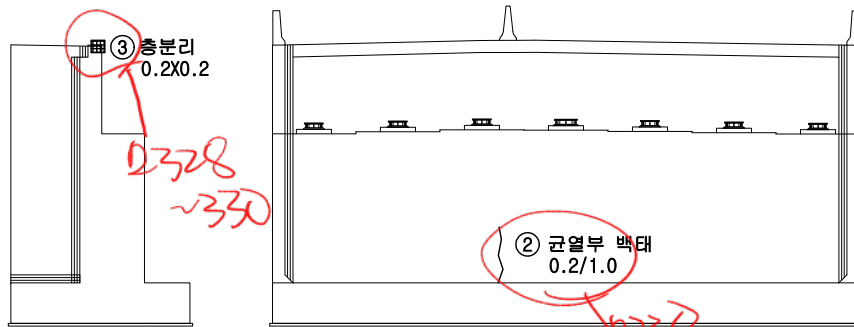
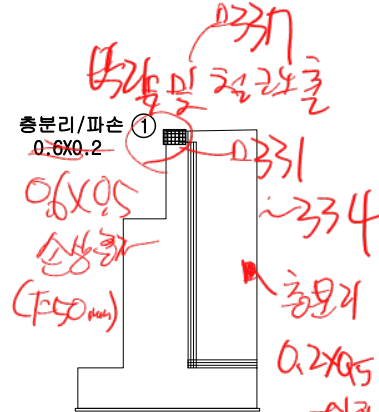
ID : 포승JCT R-A교 교대(A1)

| 번호 | 구분 | 결함 내용 | 손상규모 | | | | | | 비고 |
|---|---|---|---|---|---|---|---|---|---|
| 1 | 신규 | 충분리/파손 | - | 0.6 | 0.2 | 1 | 0.12 | m² | - |
| 2 | 신규 | 균열부 백태 | 0.2 | - | 1.0 | 1 | 1.0 | m | - |
| 3 | 신규 | 충분리 | - | 0.2 | 0.2 | 1 | 0.04 | m² | - |

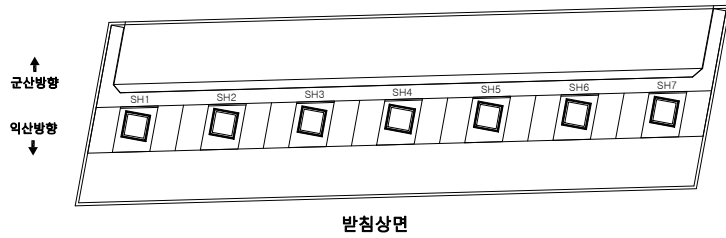
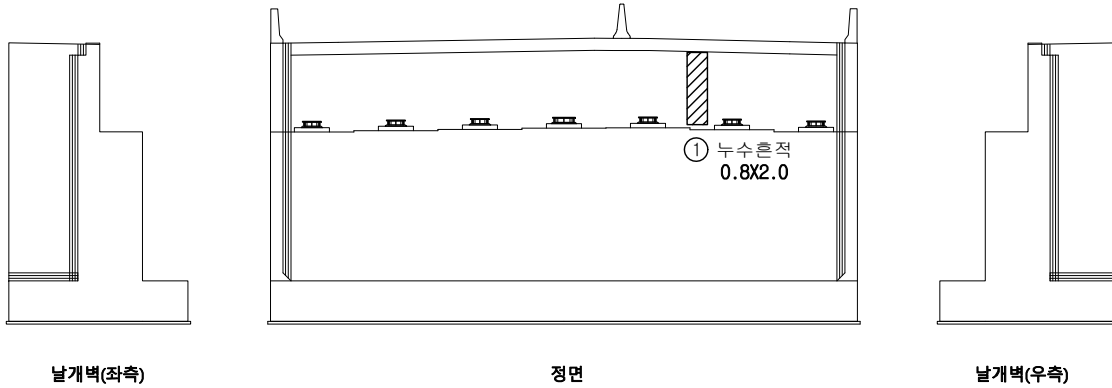
ID : 포승JCT R-A교 교대(A2)

| 번호 | 구분 | 결함 내용 | 손상규모 | | | | | | 비고 |
|---|---|---|---|---|---|---|---|---|---|
| 1 | 신규 | 누수흔적 | - | 0.8 | 2.0 | 1 | 1.6 | m² | - |
