## 54. 학성천교

ID : 학성천교 바닥판 상면(S1)

| 용역명 | 서부내륙고속도로 2025년 시설물 정기안전점검 용역(하반기) |
| 시설물명 | 학성천교 |

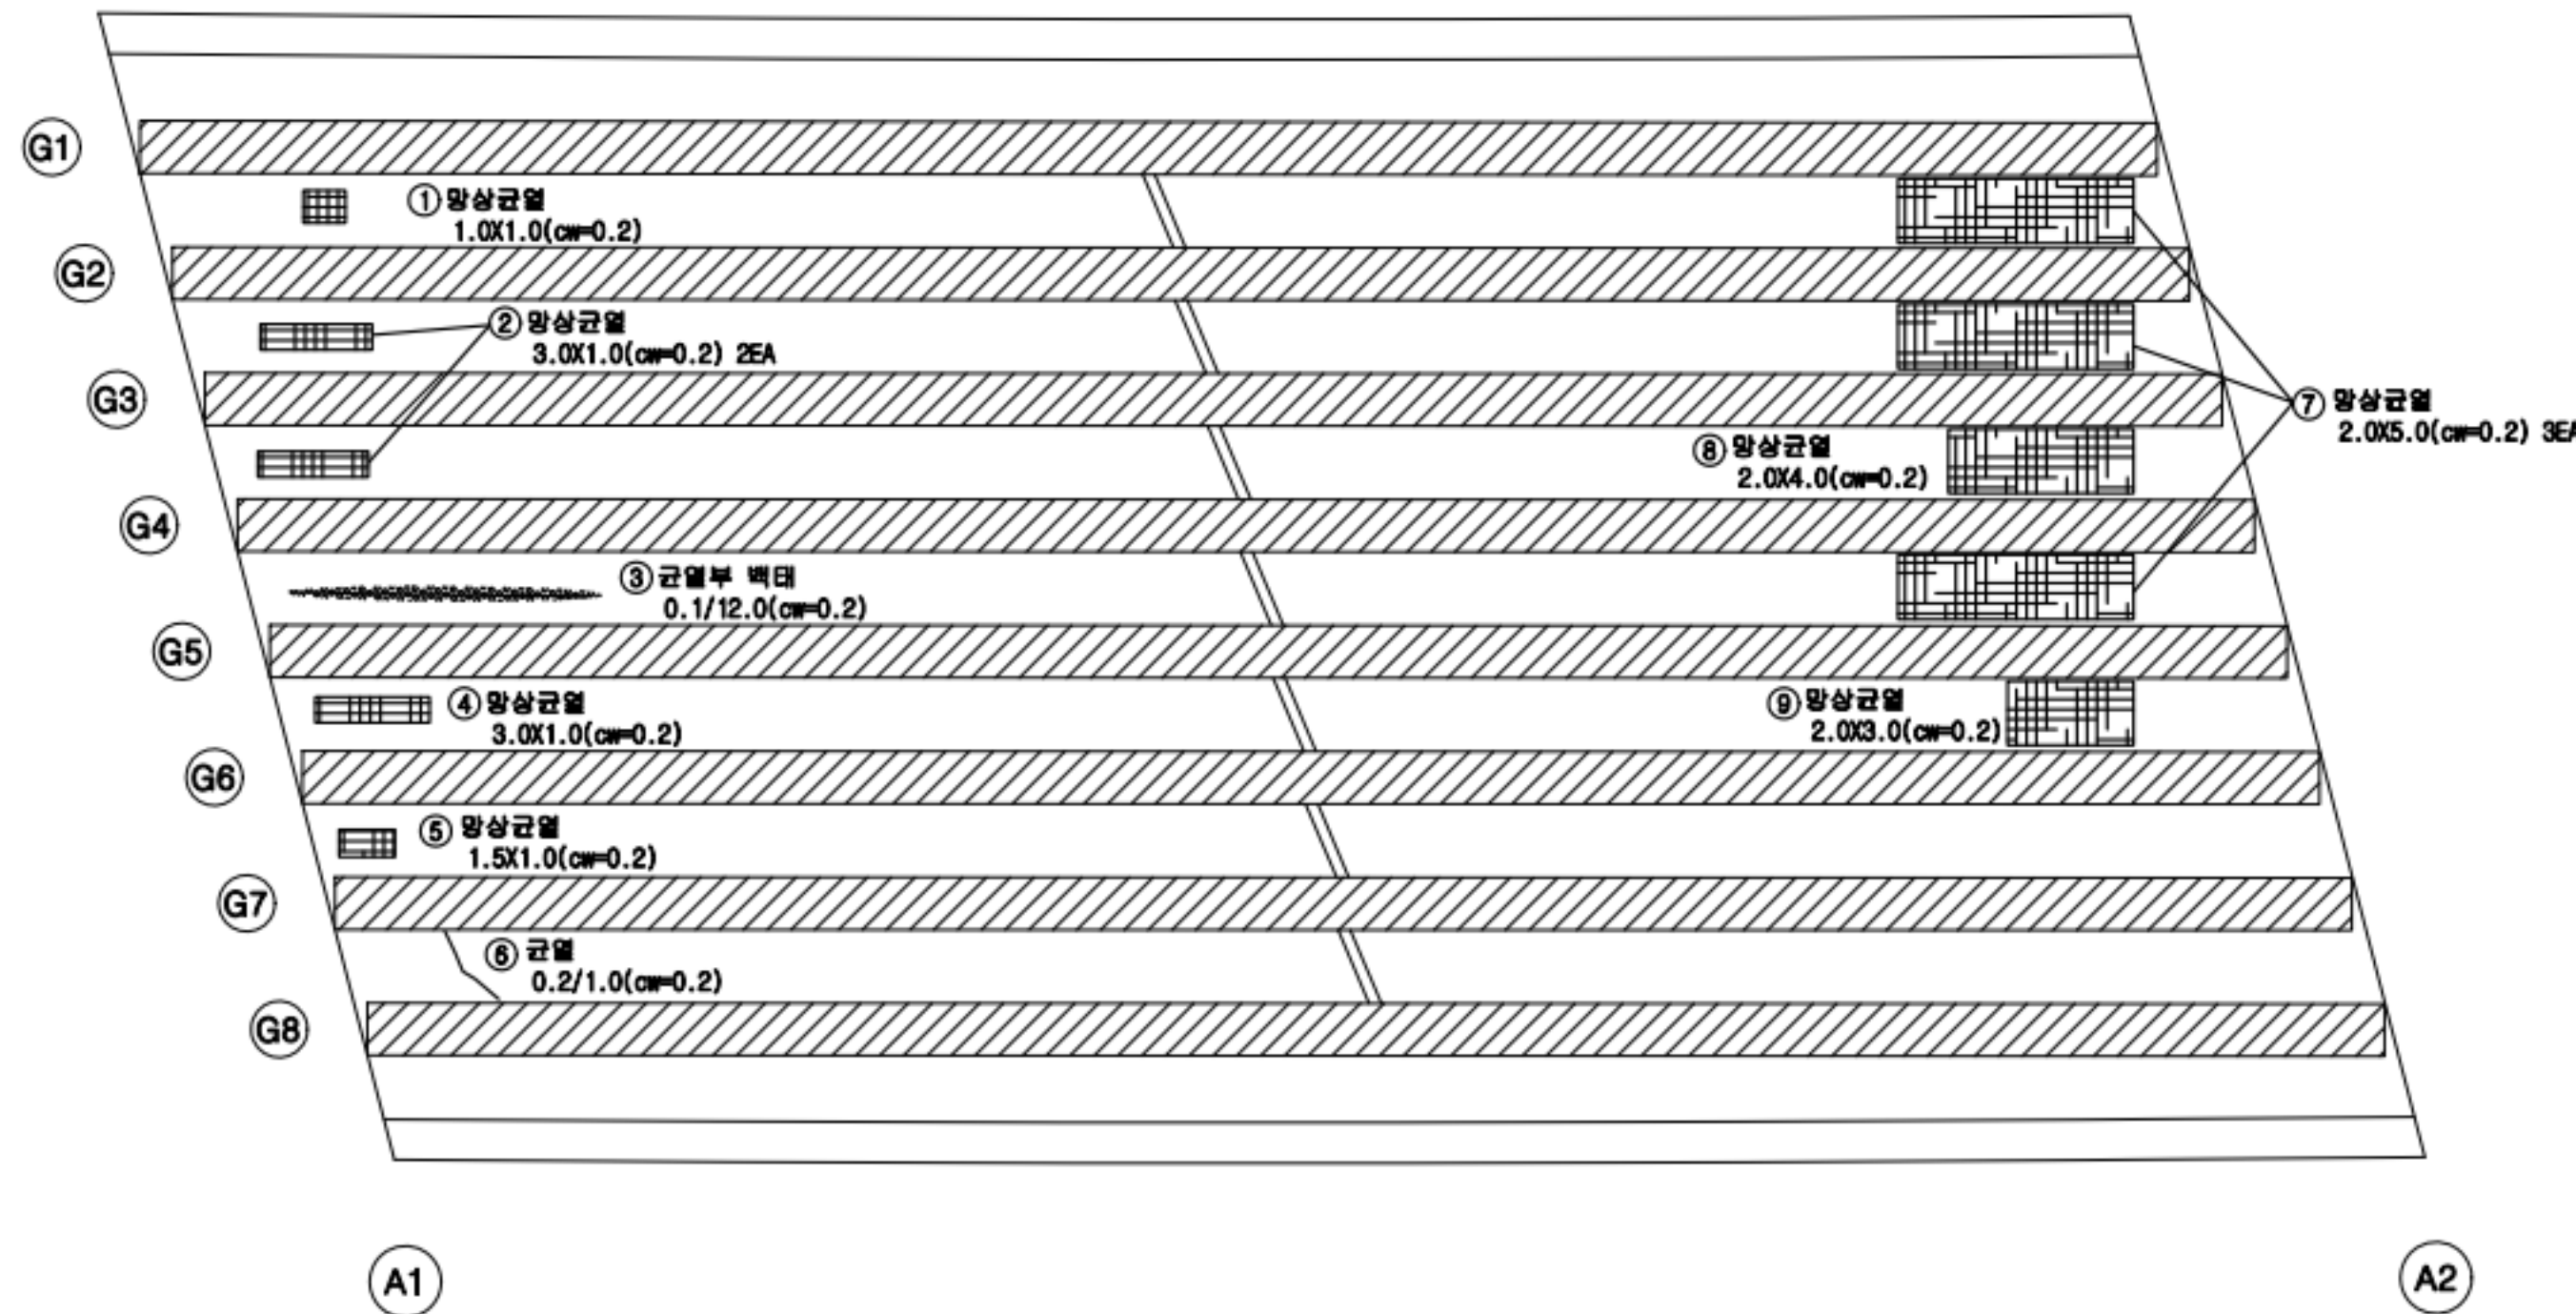
ID : 학성천교 바닥판 하면, 가로보 (S1)

| 번호 | 구분 | 결함내용 | 손상규모 | | | | | | 비고 |
|---|---|---|---|---|---|---|---|---|---|
| 1 | 신규 | 망상균열 | 0.2 | 1.0 | 1.0 | 1 | 1.0 | m <sup>2</sup> | - |
| 2 | 신규 | 망상균열 | 0.2 | 3.0 | 1.0 | 2 | 6.0 | m <sup>2</sup> | - |
| 3 | 신규 | 균열부 백태 | 0.1 | - | 12.0 | 1 | 12.0 | m | - |
| 4 | 신규 | 망상균열 | 0.2 | 3.0 | 1.0 | 1 | 3.0 | m <sup>2</sup> | - |
| 5 | 신규 | 망상균열 | 0.2 | 1.5 | 1.0 | 1 | 1.5 | m <sup>2</sup> | - |
| 6 | 신규 | 균열 | 0.2 | - | 1.0 | 1 | 1.0 | m | - |
| 7 | 신규 | 망상균열 | 0.2 | 2.0 | 5.0 | 3 | 30.0 | m <sup>2</sup> | - |
| 8 | 신규 | 망상균열 | 0.2 | 2.0 | 4.0 | 1 | 8.0 | m <sup>2</sup> | - |
| 9 | 신규 | 망상균열 | 0.2 | 2.0 | 3.0 | 1 | 6.0 | m <sup>2</sup> | - |

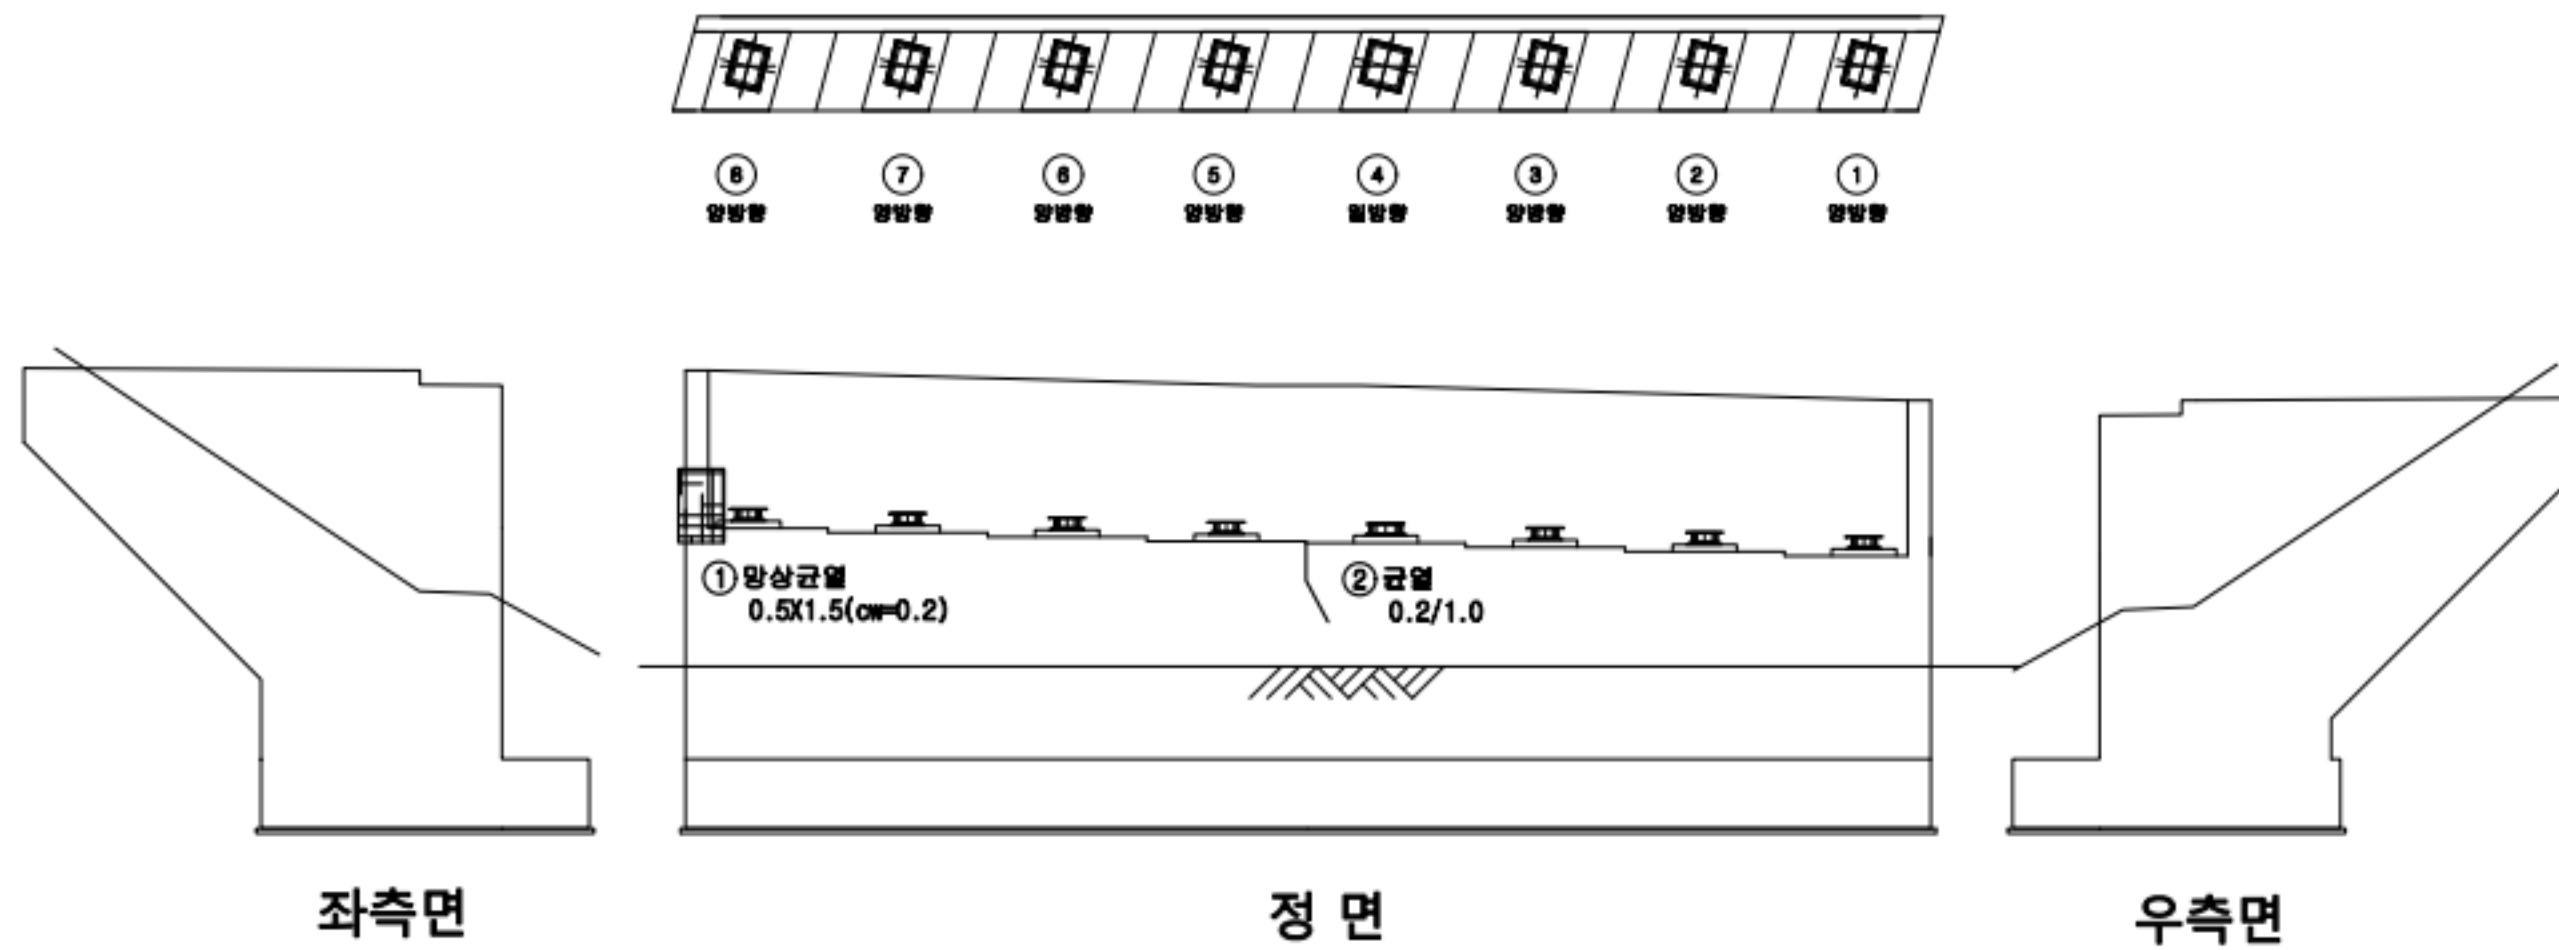
ID :                      학성천교 교대 (A1)

| 번호 | 구분 | 결함내용 | 손상규모 | | | | | | 비고 |
|---|---|---|---|---|---|---|---|---|---|
| 1 | 신규 | 망상균열 | 0.2 | 0.5 | 1.5 | 1 | 0.75 | m <sup>2</sup> | - |
| 2 | 신규 | 균열 | 0.2 | - | 1.0 | 1 | 1.0 | m | - |

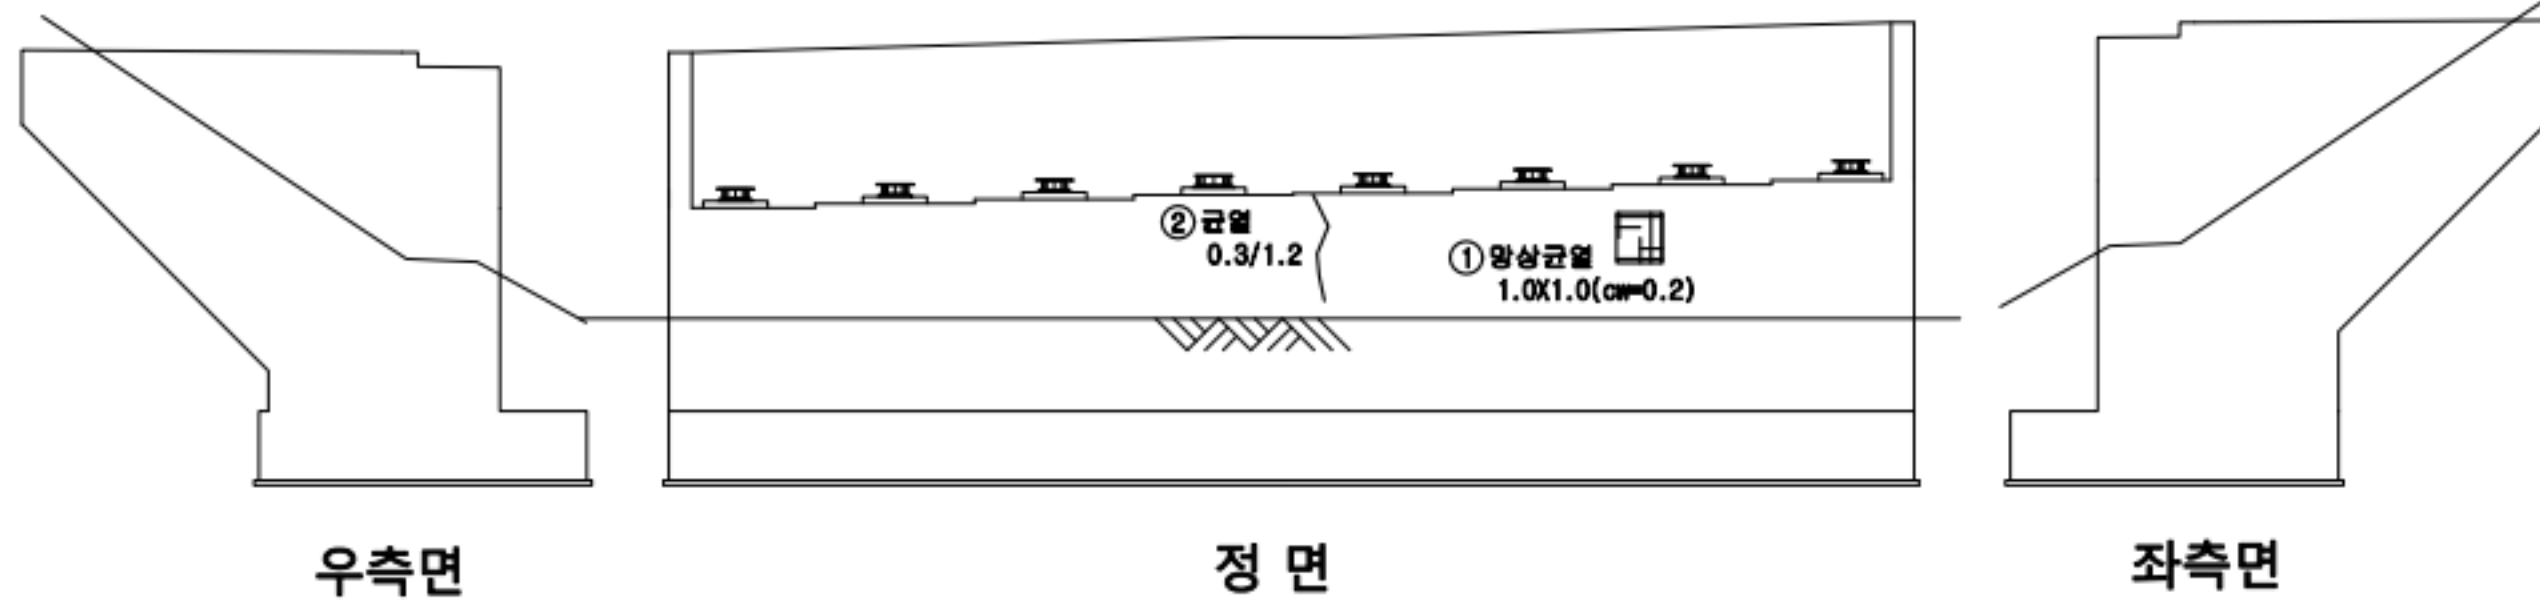
ID :                      학성천교 교대 (A2)

| 번호 | 구분 | 결함내용 | 손상규모 | | | | | | 비고 |
|---|---|---|---|---|---|---|---|---|---|
| 1 | 신규 | 망상균열 | 0.2 | 1.0 | 1.0 | 1 | 1.0 | m <sup>2</sup> | - |
| 2 | 신규 | 균열 | 0.3 | - | 1.2 | 1 | 1.2 | m | - |
