## 54. 학성천교

ID :       학성천교 바닥판 상면(S1)

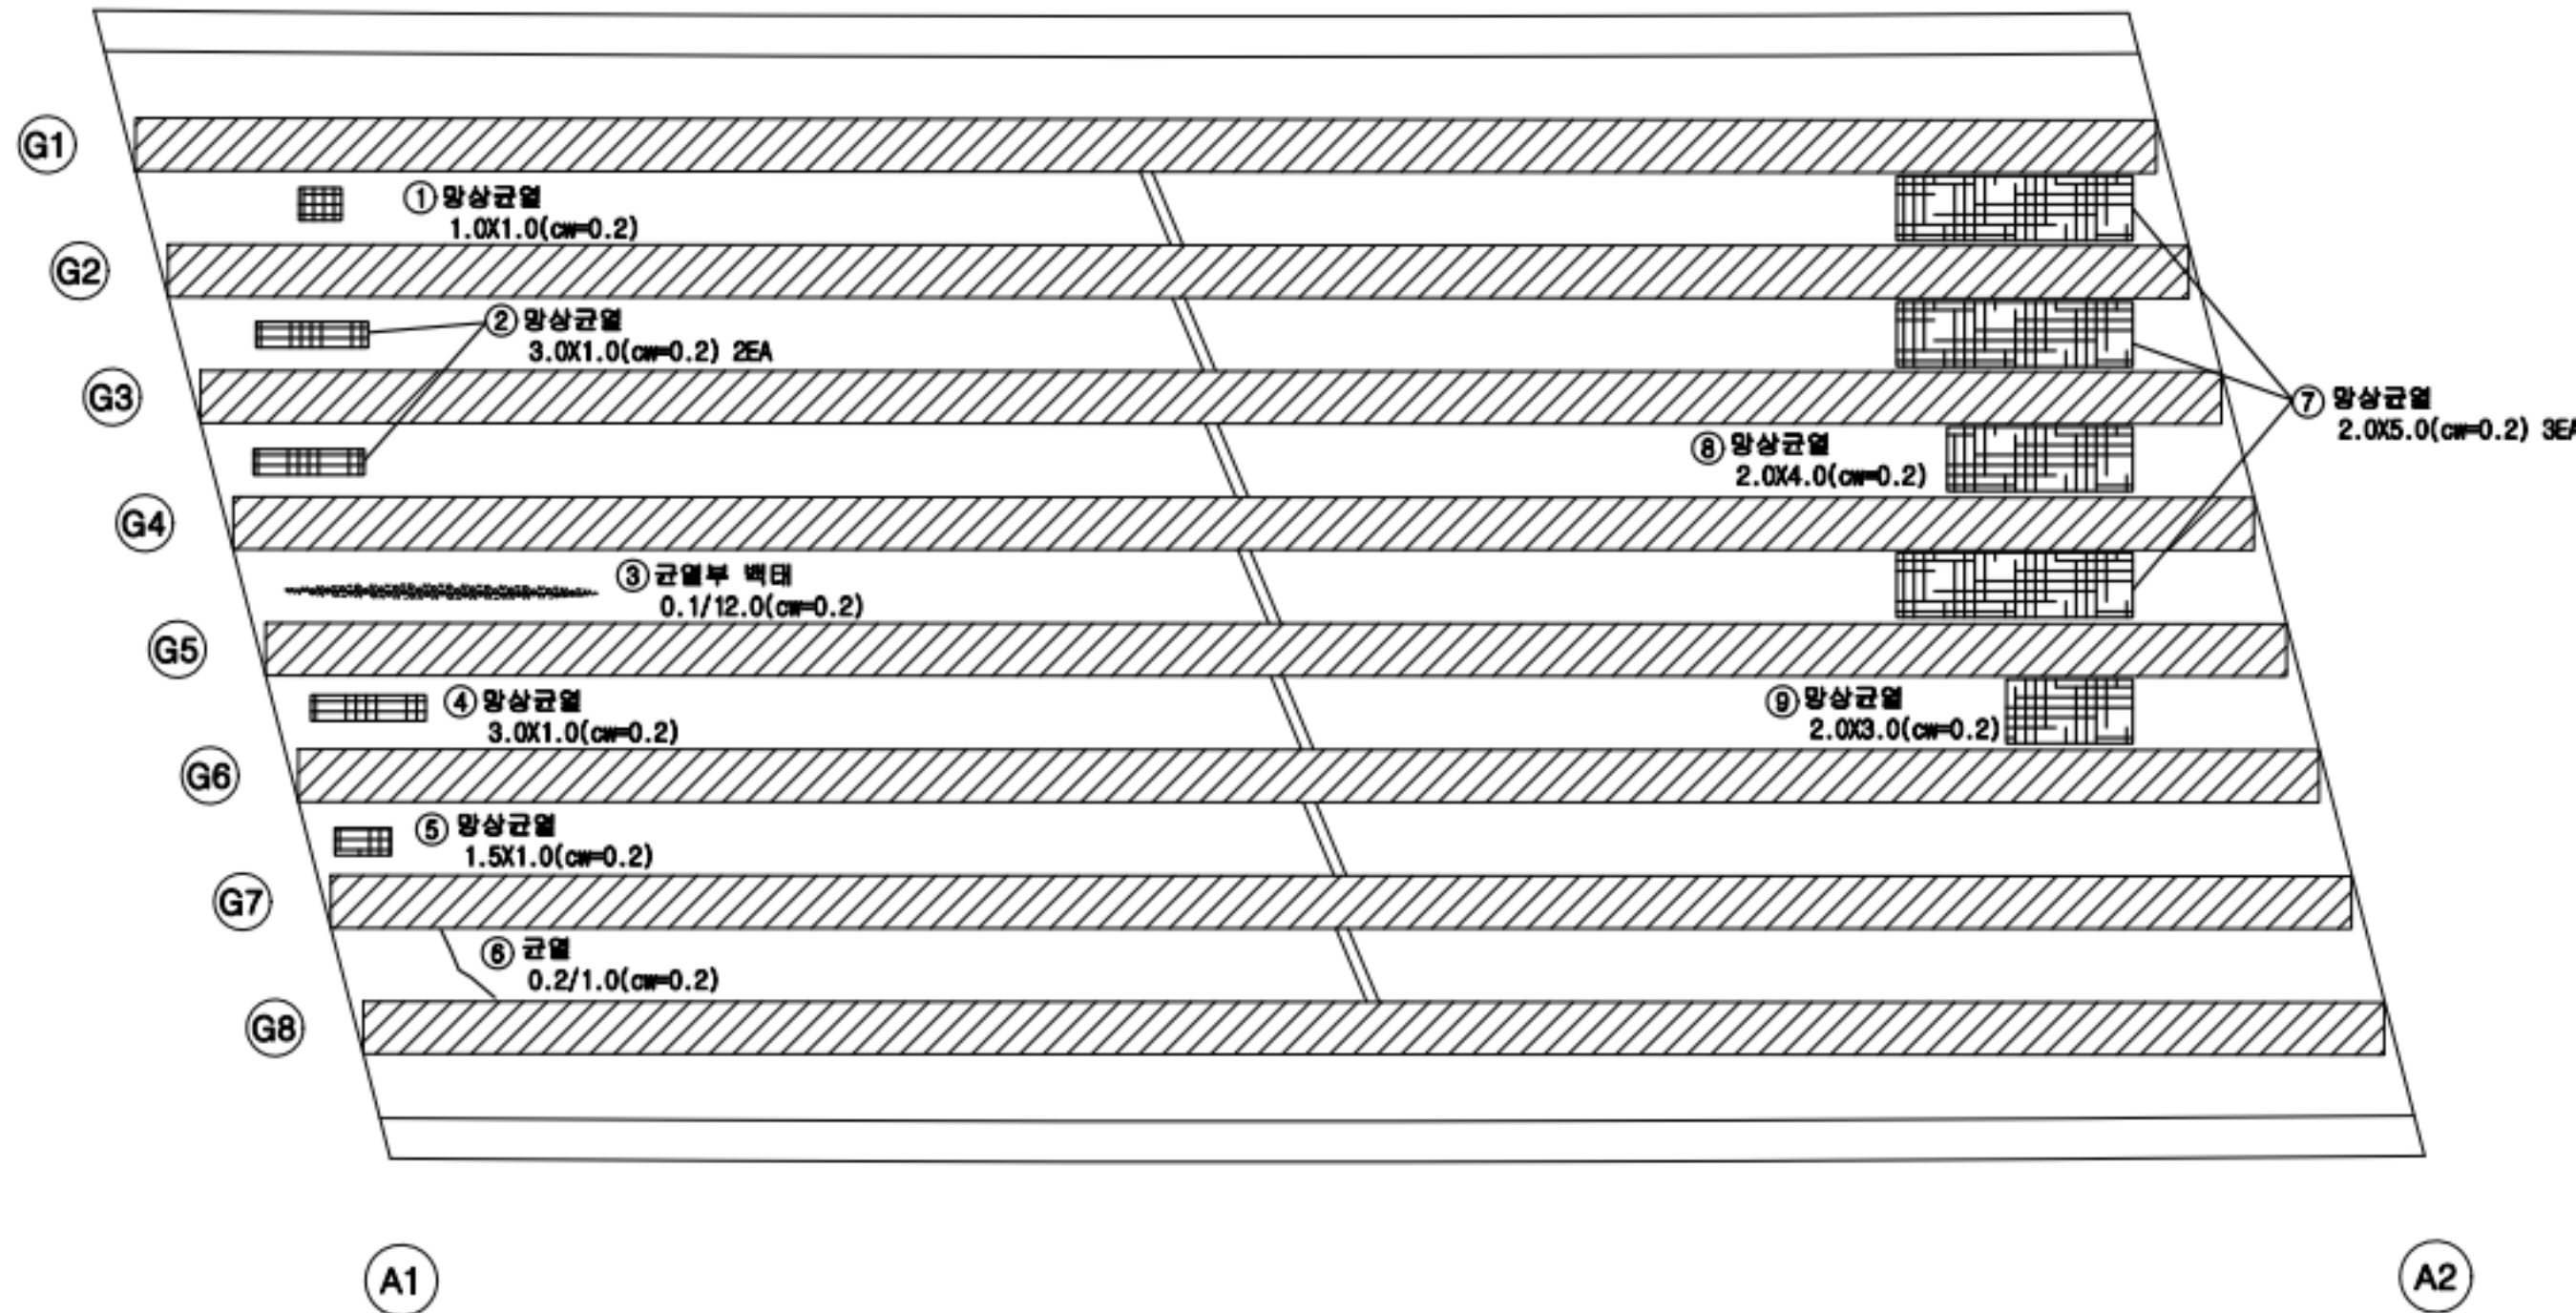
ID : 학성천교 바닥판 하면, 가로보 (S1)

| 번호 | 구분 | 결함내용 | 손상규모 | | | | | | 비고 |
|---|---|---|---|---|---|---|---|---|---|
| 1 | 신규 | 망상균열 | 0.2 | 1.0 | 1.0 | 1 | 1.0 | m <sup>2</sup> | - |
| 2 | 신규 | 망상균열 | 0.2 | 3.0 | 1.0 | 2 | 6.0 | m <sup>2</sup> | - |
| 3 | 신규 | 균열부 백태 | 0.1 | - | 12.0 | 1 | 12.0 | m | - |
| 4 | 신규 | 망상균열 | 0.2 | 3.0 | 1.0 | 1 | 3.0 | m <sup>2</sup> | - |
| 5 | 신규 | 망상균열 | 0.2 | 1.5 | 1.0 | 1 | 1.5 | m <sup>2</sup> | - |
| 6 | 신규 | 균열 | 0.2 | - | 1.0 | 1 | 1.0 | m | - |
| 7 | 신규 | 망상균열 | 0.2 | 2.0 | 5.0 | 3 | 30.0 | m <sup>2</sup> | - |
| 8 | 신규 | 망상균열 | 0.2 | 2.0 | 4.0 | 1 | 8.0 | m <sup>2</sup> | - |
| 9 | 신규 | 망상균열 | 0.2 | 2.0 | 3.0 | 1 | 6.0 | m <sup>2</sup> | - |

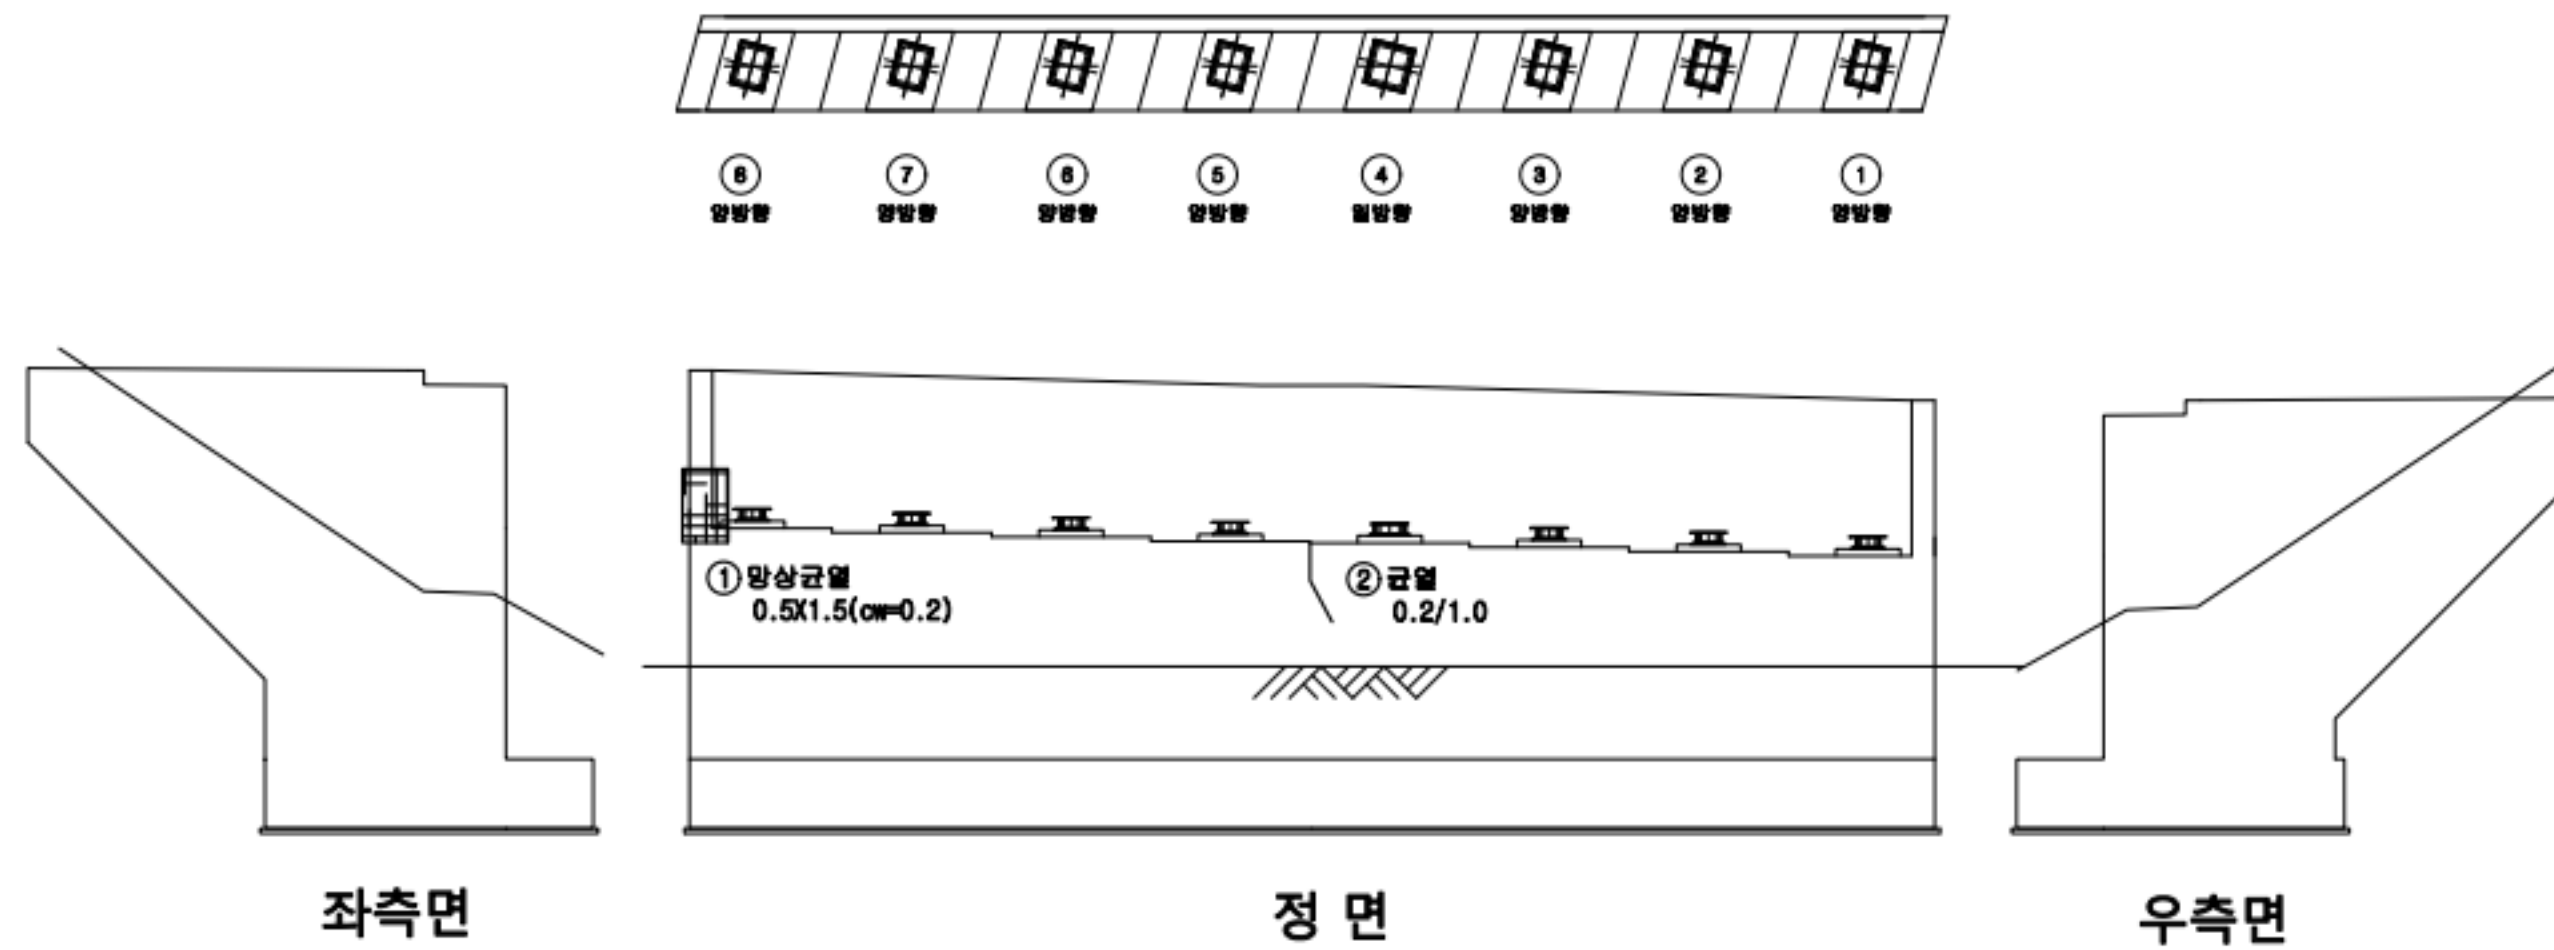
ID :                      학성천교 교대 (A1)

| 번호 | 구분 | 결함내용 | 손상규모 | | | | | | 비고 |
|---|---|---|---|---|---|---|---|---|---|
| 1 | 신규 | 망상균열 | 0.2 | 0.5 | 1.5 | 1 | 0.75 | m <sup>2</sup> | - |
| 2 | 신규 | 균열 | 0.2 | - | 1.0 | 1 | 1.0 | m | - |
