## 54. 학성천교

| 용역명 | 서부내륙고속도로 2025년 시설물 정기안전점검 용역(하반기) |
| 시설물명 | 학성천교 |

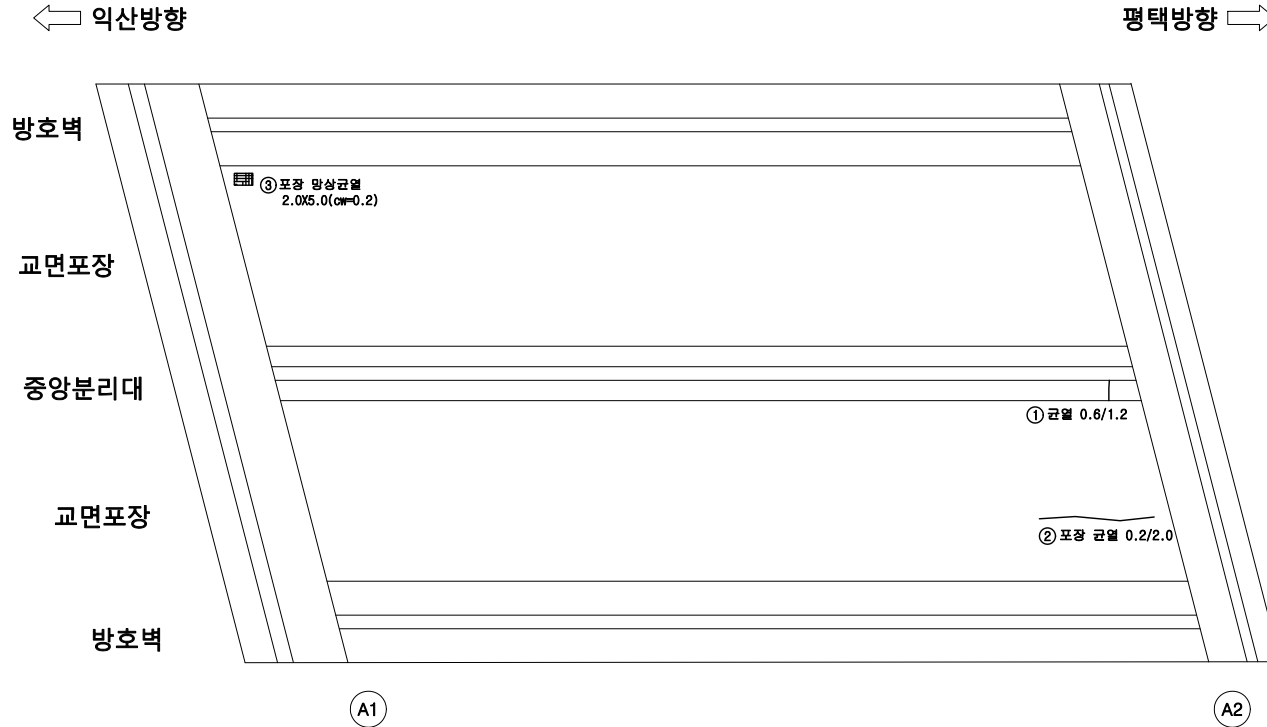
ID : 학성천교 바닥판 상면(S1)

| 번호 | 구분 | 결함내용 | 손상규모 | | | | | | 비고 |
|---|---|---|---|---|---|---|---|---|---|
| 1 | 신규 | 균열 | 0.6 | - | 1.2 | 1 | 1.2 | m | - |
| 2 | 신규 | 포장 균열 | 0.2 | - | 2.0 | 1 | 2.0 | m | - |
| 3 | 신규 | 포장 망상균열 | 0.2 | 2.0 | 5.0 | 1 | 10.0 | m² | - |

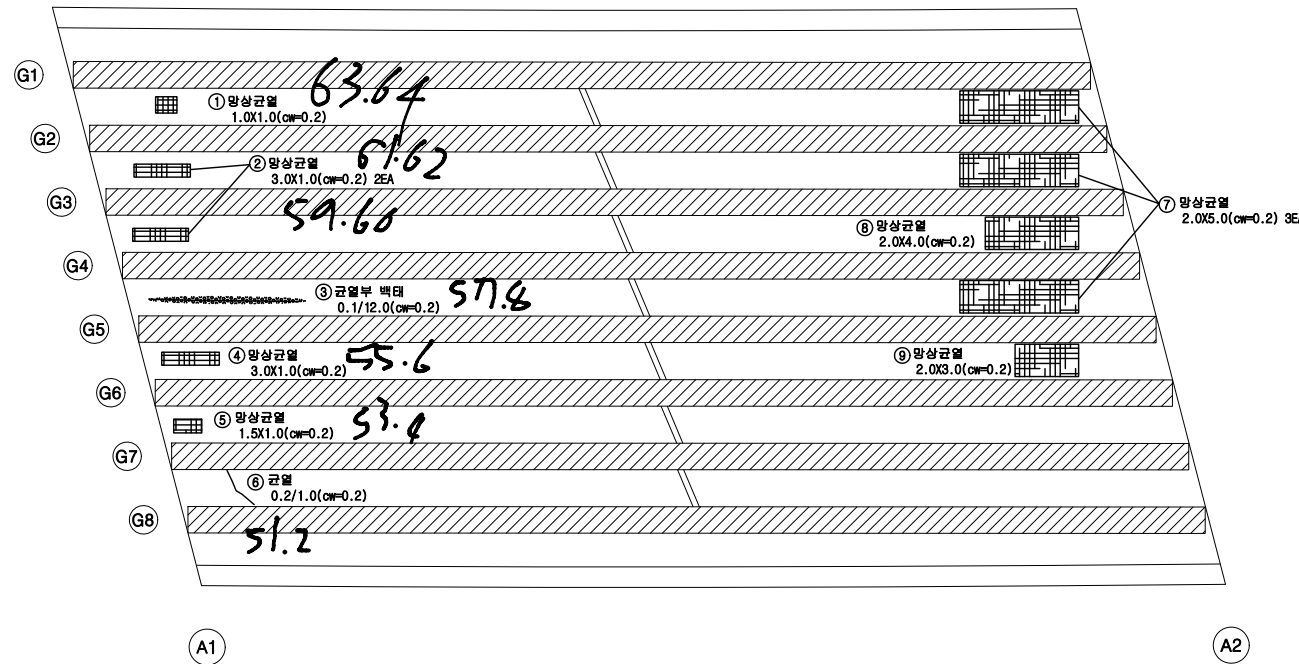
ID : 학성천교 바닥판 하면, 가로보 (S1)

| 번호 | 구분 | 결함 내용 | 손상규모 | | | | | | 비고 |
|---|---|---|---|---|---|---|---|---|---|
| 1 | 신규 | 망상균열 | 0.2 | 1.0 | 1.0 | 1 | 1.0 | m² | - |
| 2 | 신규 | 망상균열 | 0.2 | 3.0 | 1.0 | 2 | 6.0 | m² | - |
| 3 | 신규 | 균열부 백태 | 0.1 | - | 12.0 | 1 | 12.0 | m | - |
| 4 | 신규 | 망상균열 | 0.2 | 3.0 | 1.0 | 1 | 3.0 | m² | - |
| 5 | 신규 | 망상균열 | 0.2 | 1.5 | 1.0 | 1 | 1.5 | m² | - |
| 6 | 신규 | 균열 | 0.2 | - | 1.0 | 1 | 1.0 | m | - |
| 7 | 신규 | 망상균열 | 0.2 | 2.0 | 5.0 | 3 | 30.0 | m² | - |
| 8 | 신규 | 망상균열 | 0.2 | 2.0 | 4.0 | 1 | 8.0 | m² | - |
| 9 | 신규 | 망상균열 | 0.2 | 2.0 | 3.0 | 1 | 6.0 | m² | - |

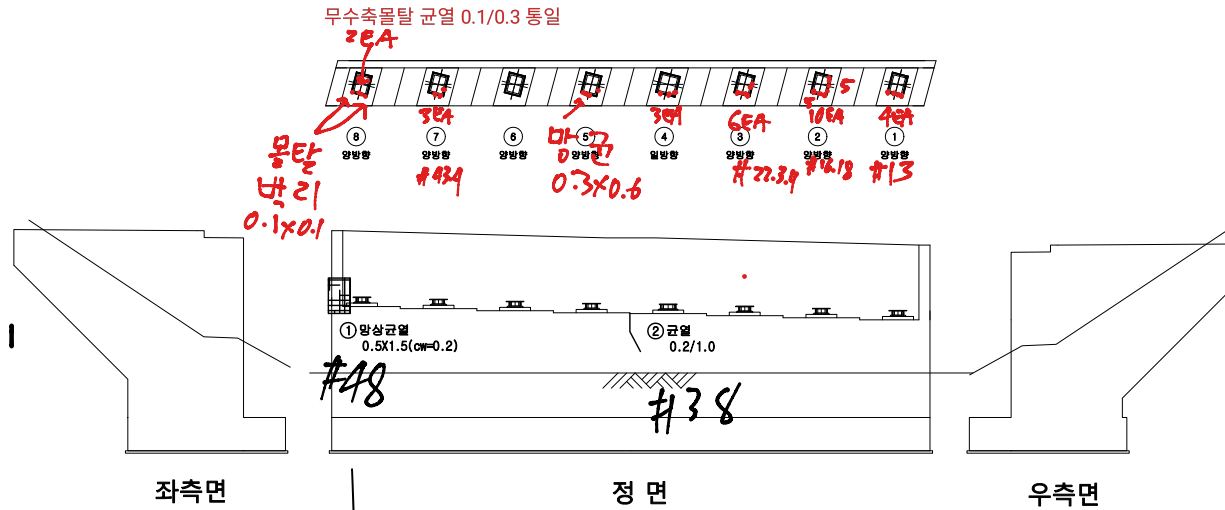
ID :                      학성천교 교대 (A1)

| 번호 | 구분 | 결함 내용 | 손상규모 | | | | | | 비고 |
|---|---|---|---|---|---|---|---|---|---|
| 1 | 신규 | 망상균열 | 0.2 | 0.5 | 1.5 | 1 | 0.75 | m <sup>2</sup> | - |
| 2 | 신규 | 균열 | 0.2 | - | 1.0 | 1 | 1.0 | m | - |

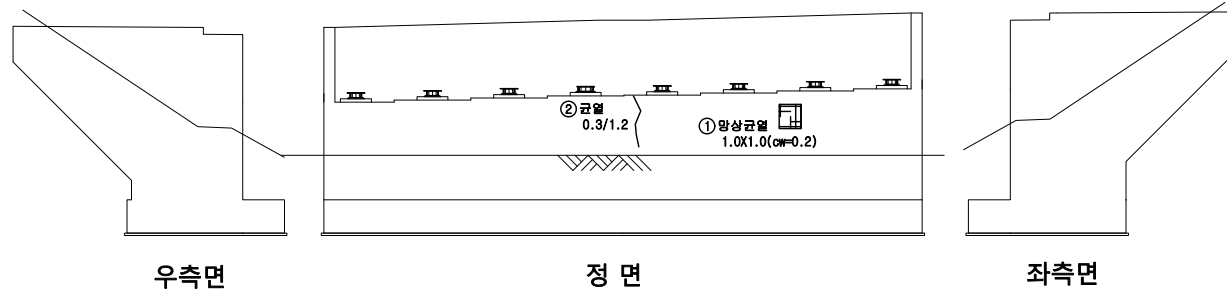
ID :                      학성천교 교대 (A2)

| 번호 | 구분 | 결함 내용 | 손상규모 | | | | | | 비고 |
|---|---|---|---|---|---|---|---|---|---|
| 1 | 신규 | 망상균열 | 0.2 | 1.0 | 1.0 | 1 | 1.0 | m <sup>2</sup> | - |
| 2 | 신규 | 균열 | 0.3 | - | 1.2 | 1 | 1.2 | m | - |
