## 54. 학성천교

ID : 학성천교 바닥판 상면(S1)

| 용역명 | 서부내륙고속도로 2025년 시설물 정기안전점검 용역(하반기) |
| 시설물명 | 학성천교 |

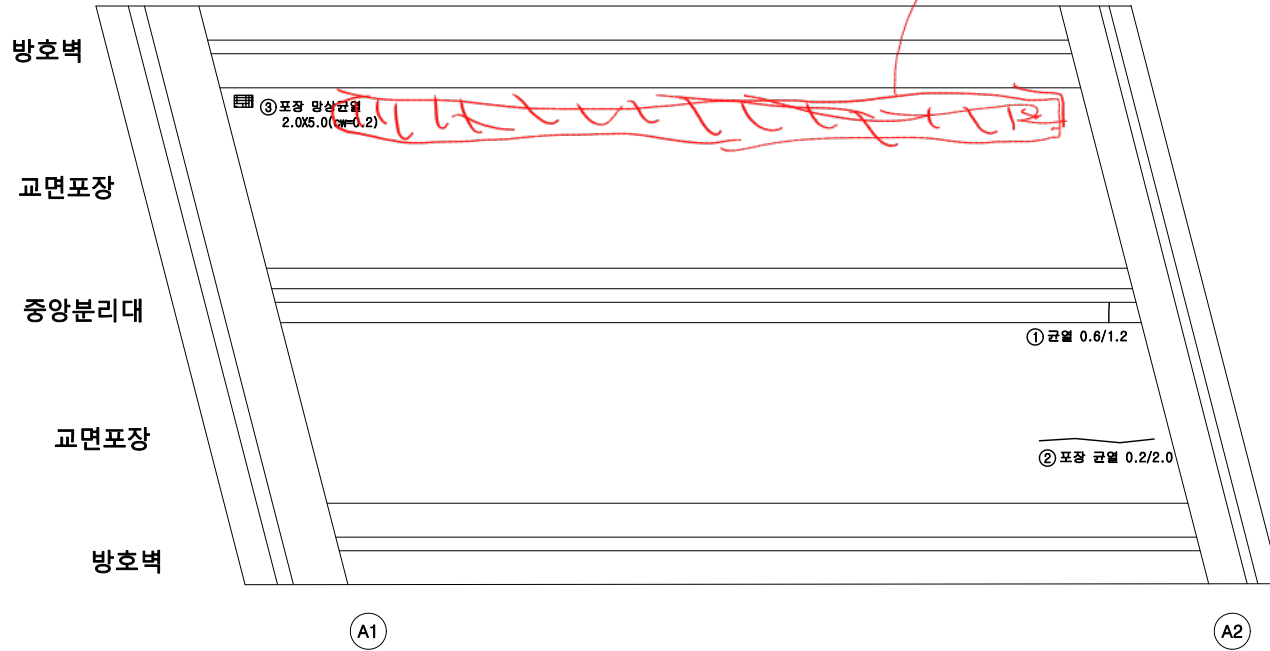
| 번호 | 구분 | 결함 내용 | 손상규모 | | | | | | 비고 |
|---|---|---|---|---|---|---|---|---|---|
| 1 | 신규 | 균열 | 0.6 | - | 1.2 | 1 | 1.2 | m | - |
| 2 | 신규 | 포장 균열 | 0.2 | - | 2.0 | 1 | 2.0 | m | - |
| 3 | 신규 | 포장 망상균열 | 0.2 | 2.0 | 5.0 | 1 | 10.0 | m² | - |
