## 54. 학성천교

ID :      학성천교 바닥판 상면(S1)

| 용역명 | 서부내륙고속도로 2025년 시설물 정기안전점검 용역(하반기) |

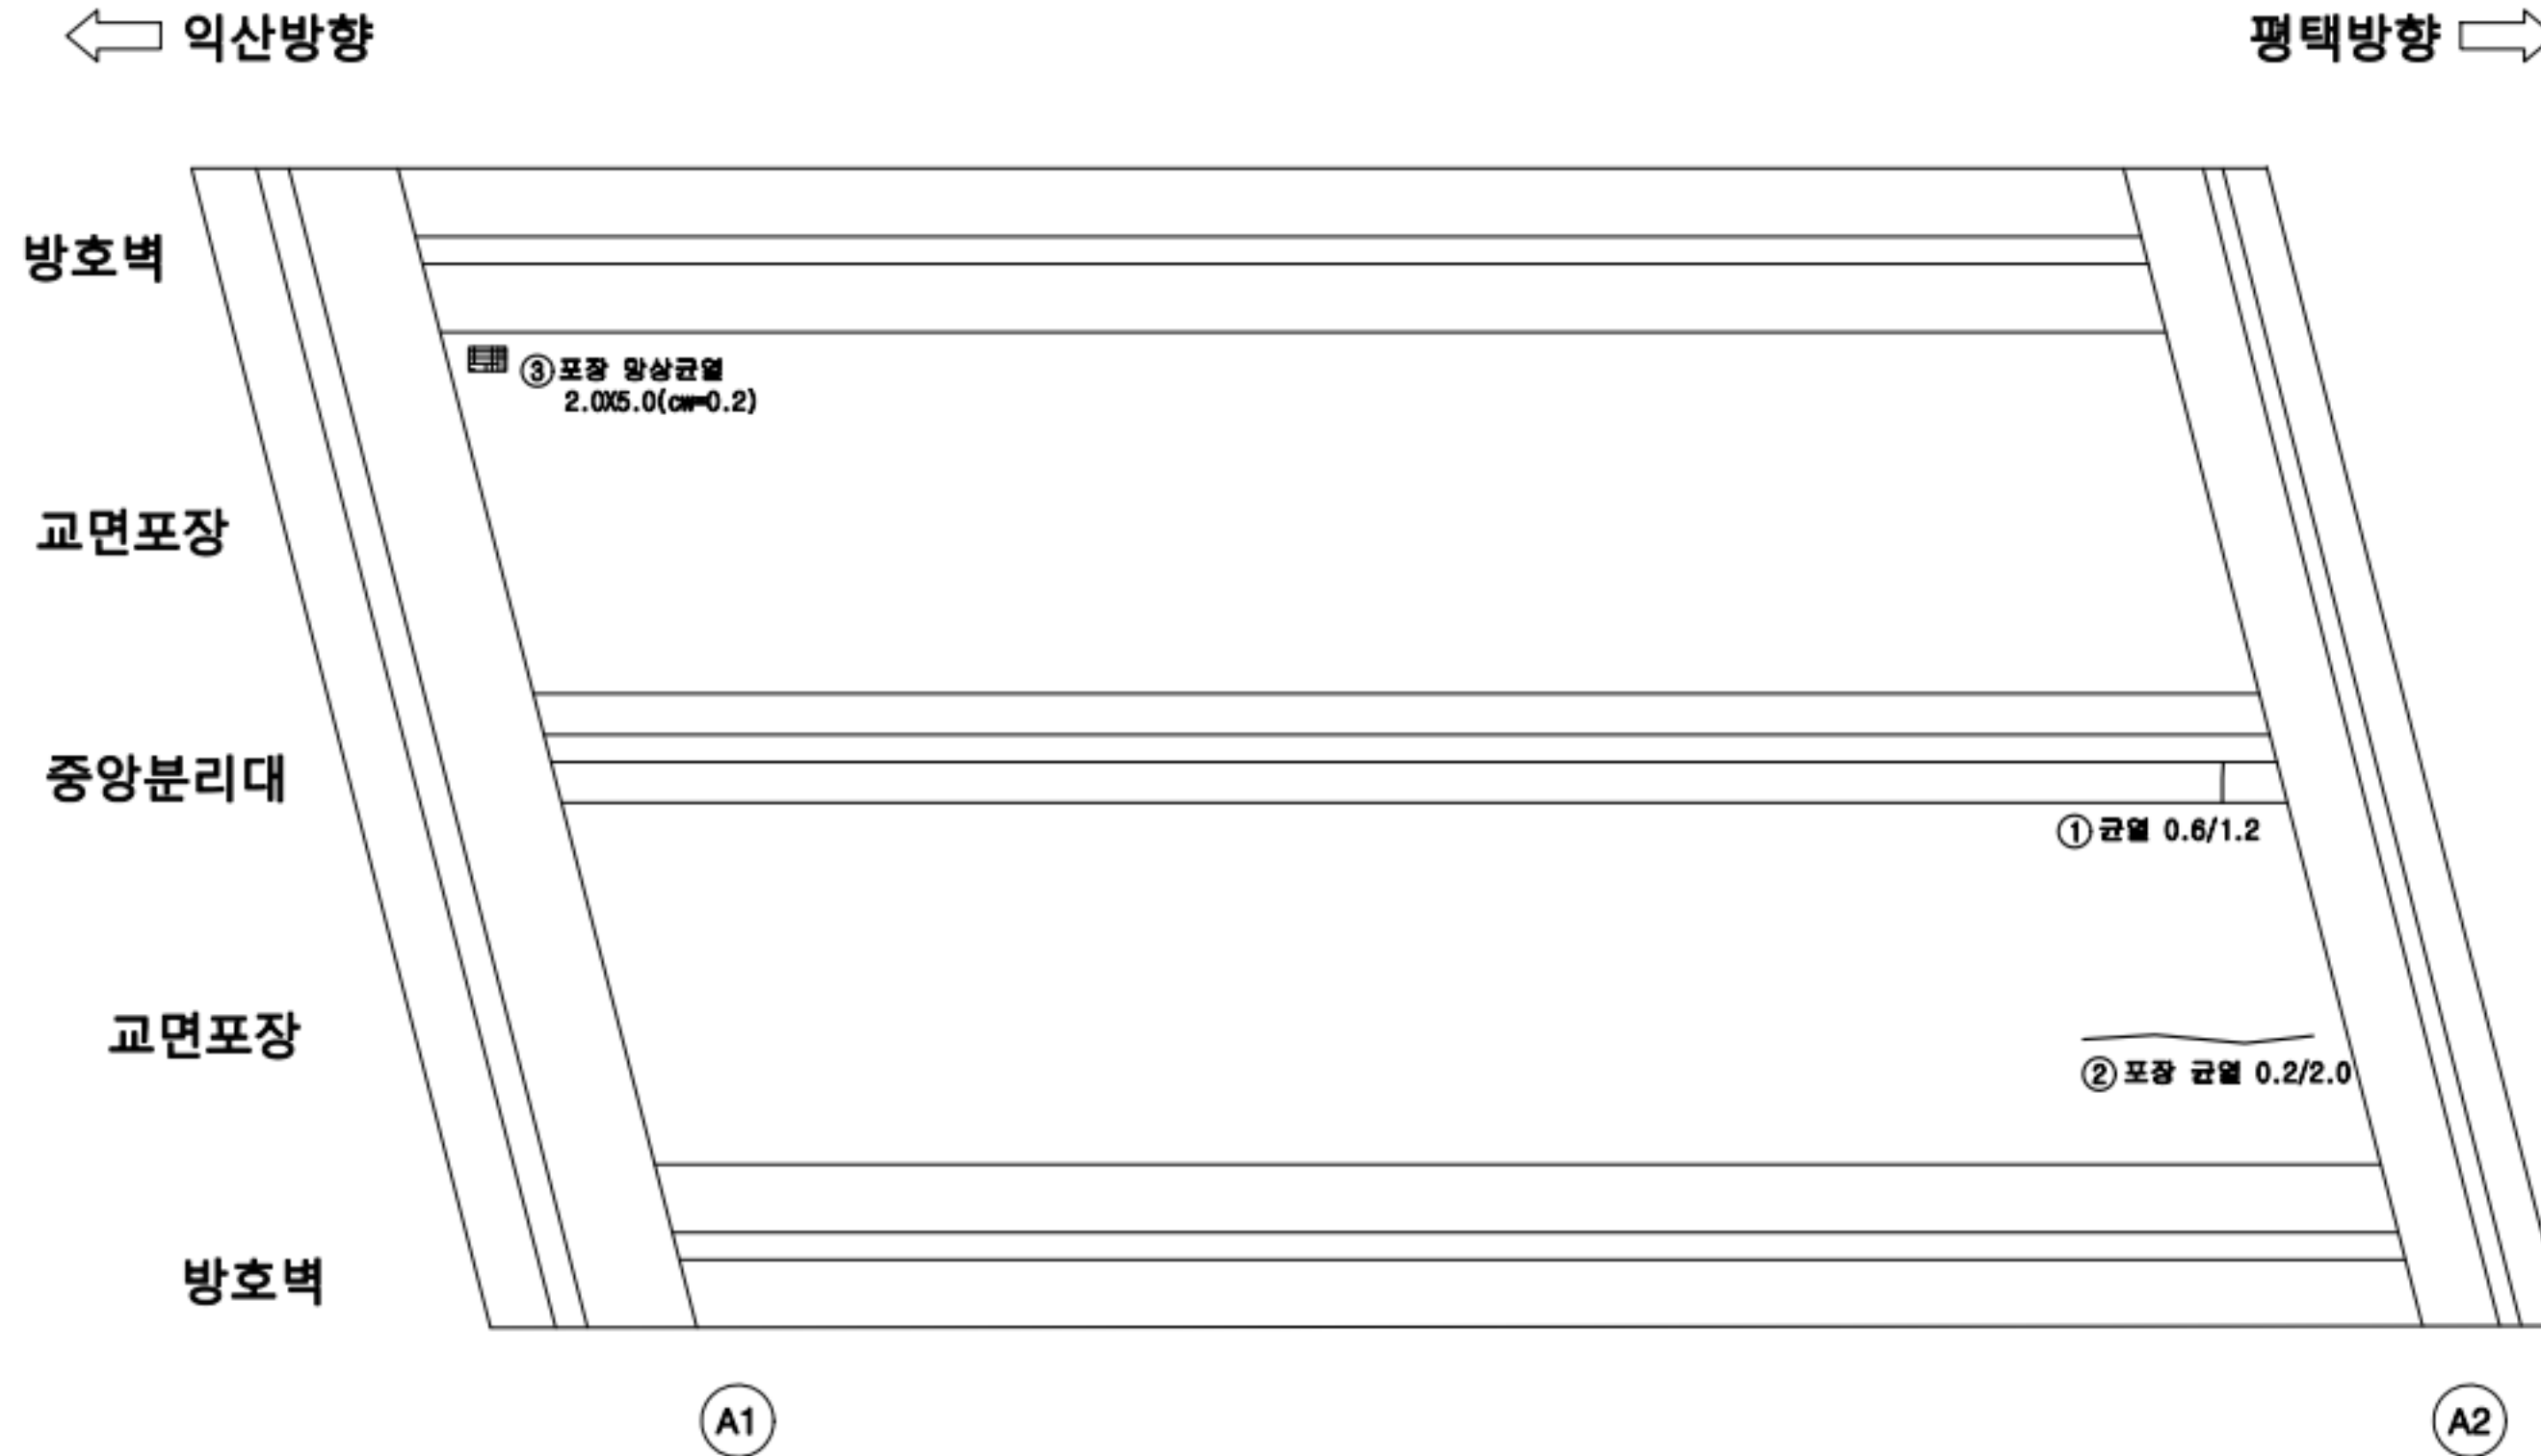
| 번호 | 구분 | 결함내용 | 손상규모 | | | | | | 비고 |
|---|---|---|---|---|---|---|---|---|---|
| 1 | 신규 | 균열 | 0.6 | - | 1.2 | 1 | 1.2 | m | - |
| 2 | 신규 | 포장 균열 | 0.2 | - | 2.0 | 1 | 2.0 | m | - |
| 3 | 신규 | 포장 망상균열 | 0.2 | 2.0 | 5.0 | 1 | 10.0 | m² | - |

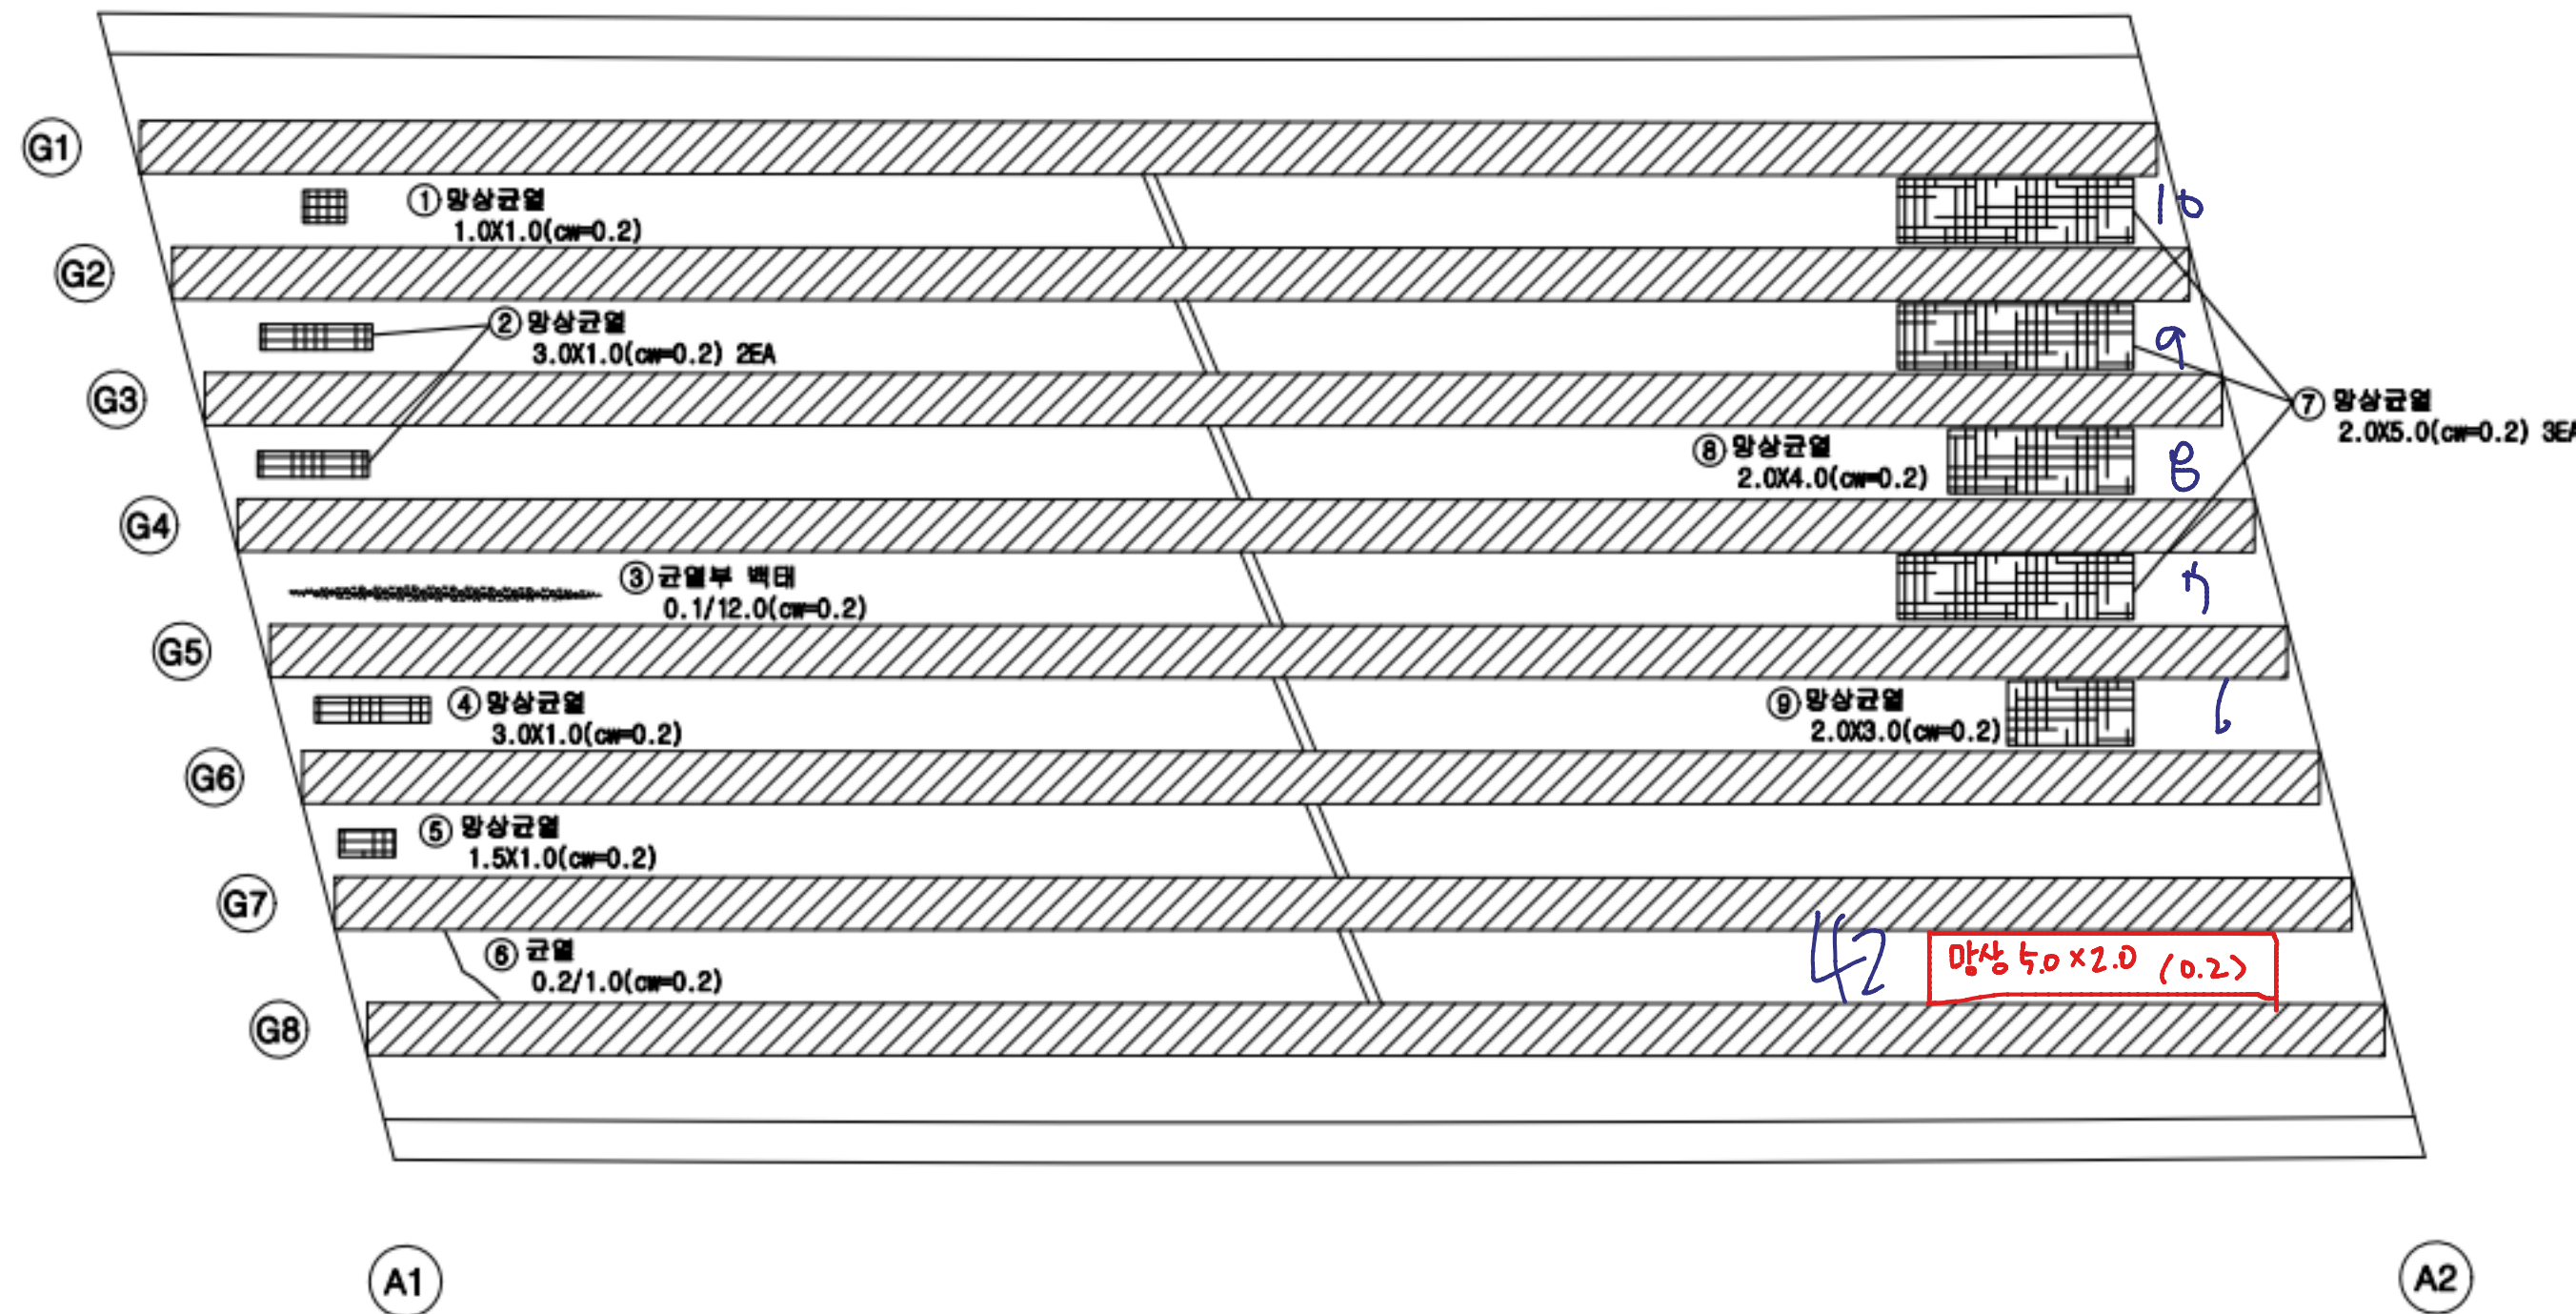
ID : 학성천교 바닥판 하면, 가로보 (S1)

| 번호 | 구분 | 결함내용 | 손상규모 | | | | | | 비고 |
|---|---|---|---|---|---|---|---|---|---|
| 1 | 신규 | 망상균열 | 0.2 | 1.0 | 1.0 | 1 | 1.0 | m <sup>2</sup> | - |
| 2 | 신규 | 망상균열 | 0.2 | 3.0 | 1.0 | 2 | 6.0 | m <sup>2</sup> | - |
| 3 | 신규 | 균열부 백태 | 0.1 | - | 12.0 | 1 | 12.0 | m | - |
| 4 | 신규 | 망상균열 | 0.2 | 3.0 | 1.0 | 1 | 3.0 | m <sup>2</sup> | - |
| 5 | 신규 | 망상균열 | 0.2 | 1.5 | 1.0 | 1 | 1.5 | m <sup>2</sup> | - |
| 6 | 신규 | 균열 | 0.2 | - | 1.0 | 1 | 1.0 | m | - |
| 7 | 신규 | 망상균열 | 0.2 | 2.0 | 5.0 | 3 | 30.0 | m <sup>2</sup> | - |
| 8 | 신규 | 망상균열 | 0.2 | 2.0 | 4.0 | 1 | 8.0 | m <sup>2</sup> | - |
| 9 | 신규 | 망상균열 | 0.2 | 2.0 | 3.0 | 1 | 6.0 | m <sup>2</sup> | - |
