## 55. 현 덕JCT R-D교

| 용역명 | 서부내륙고속도로 2025년 시설물 정기안전점검 용역(하반기) |
| 시설물명 | 현덕JCT R-D교 |

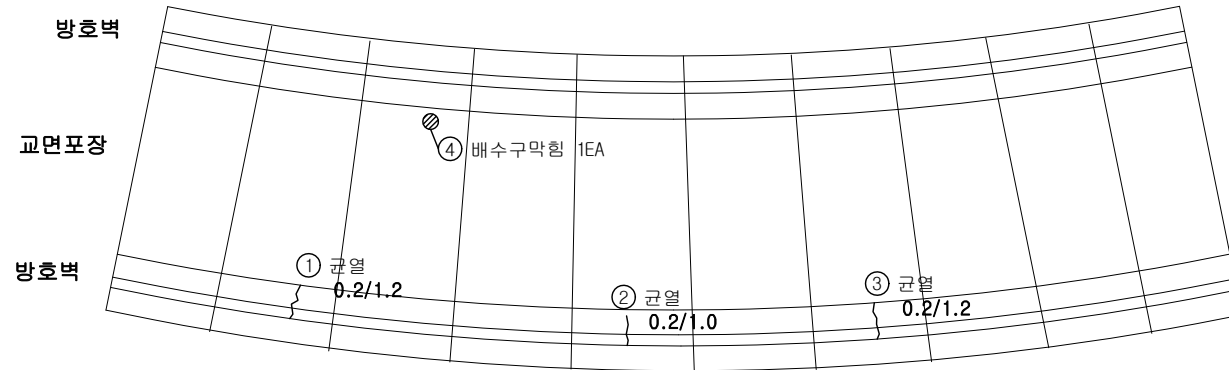
ID : 현덕JCT R-D교 바닥판 상면(S1)

| 번호 | 구분 | 결함 내용 | 손상규모 | | | | | | 비고 |
|---|---|---|---|---|---|---|---|---|---|
| 1 | 신규 | 균열 | 0.2 | - | 1.2 | 1 | 1.2 | m | - |
| 2 | 신규 | 균열 | 0.2 | - | 1.0 | 1 | 1.0 | m | - |
| 3 | 신규 | 균열 | 0.2 | - | 1.2 | 1 | 1.2 | m | - |
| 4 | 신규 | 배수구 막힘 | - | - | - | 1 | 1.0 | EA | - |

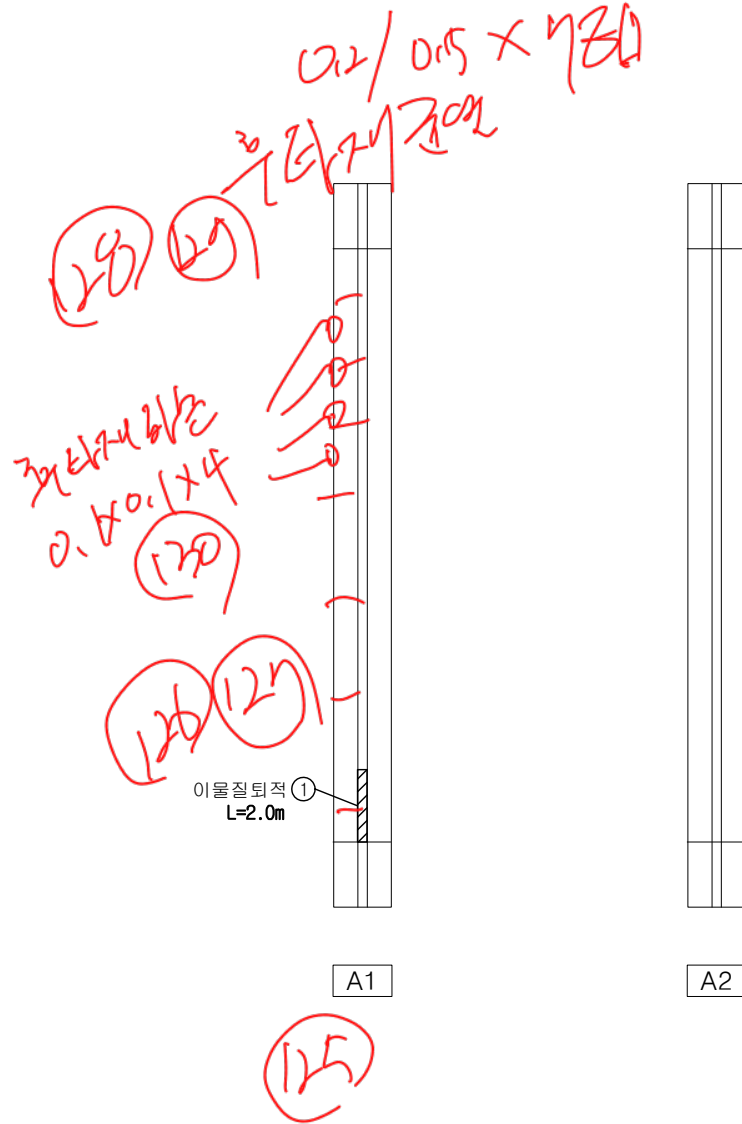
ID : 현덕JCT R-D교 신축이음부

| 번호 | 구분 | 결함 내용 | 손상규모 | | | | | | 비고 |
|---|---|---|---|---|---|---|---|---|---|
| 1 | 신규 | 이물질퇴적 | - | - | 2.0 | 1 | 2.0 | m | - |

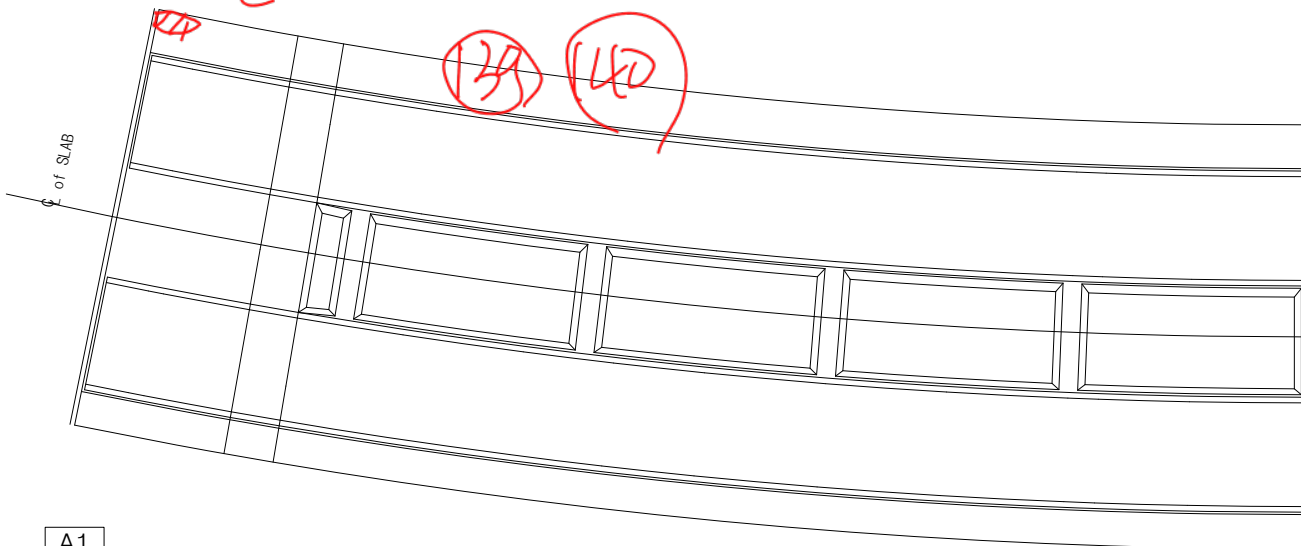
ID : 현덕JCT R-D교 바닥판 하면(S1)

하판 0.2x0.15 (f=20mm)

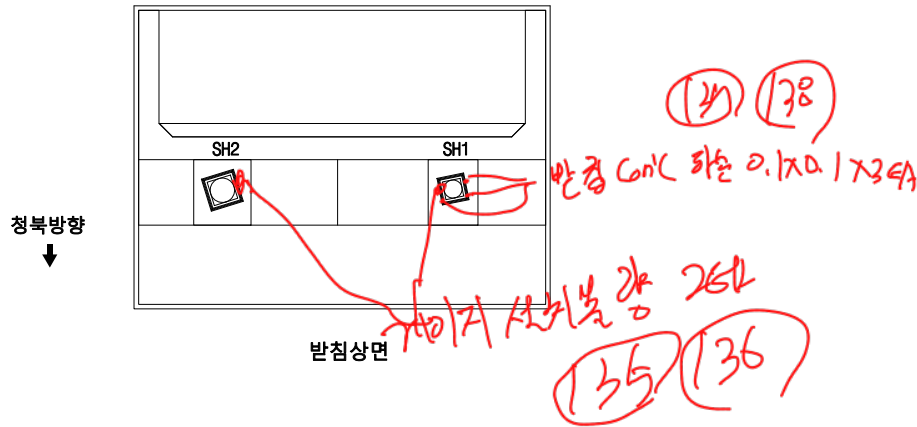
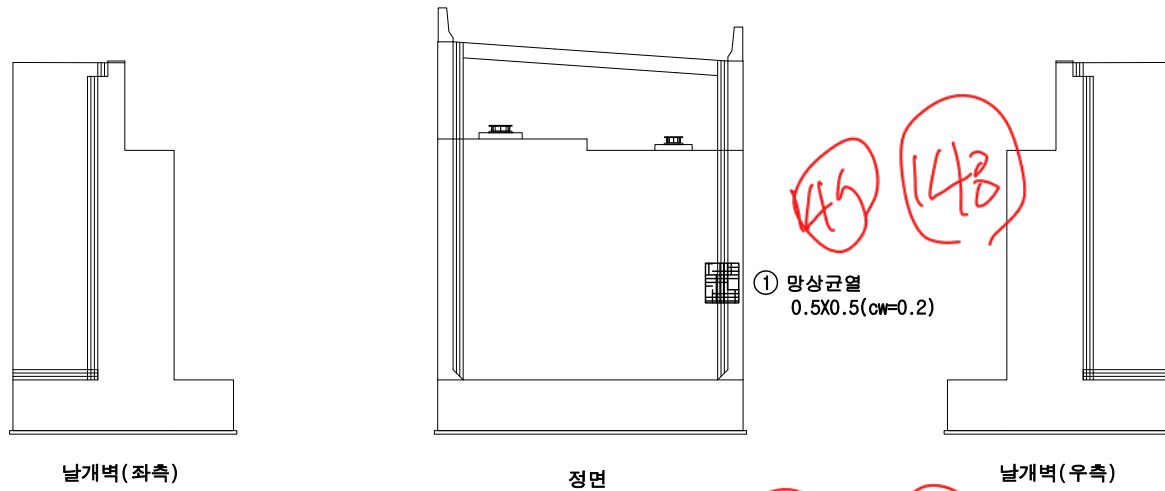
ID :            현덕JCT R-D교 교대(A1)

| 번호 | 구분 | 결함 내용 | 손상규모 | | | | | | 비고 |
|---|---|---|---|---|---|---|---|---|---|
| 1 | 신규 | 망상균열 | 0.2 | 0.5 | 0.5 | 1 | 0.25 | m² | - |

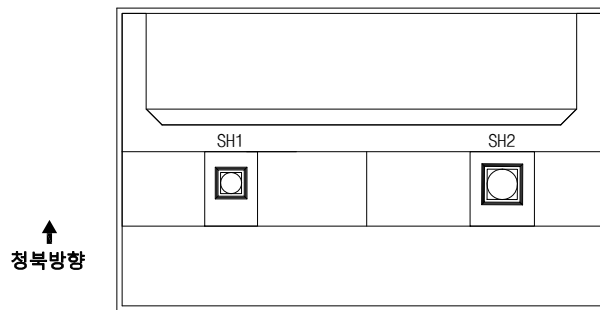
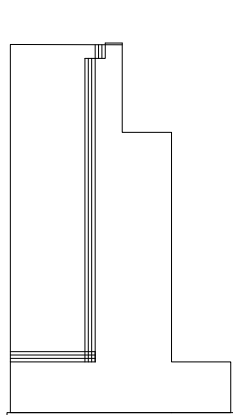
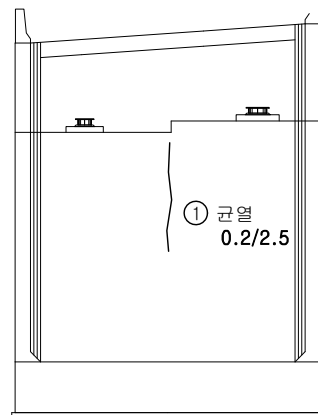
ID :            현덕JCT R-D교 교대(A2)

| 번호 | 구분 | 결함 내용 | 손상규모 | | | | | | 비고 |
|---|---|---|---|---|---|---|---|---|---|
| 1 | 신규 | 균열 | 0.2 | - | 2.5 | 1 | 2.5 | m | - |
