## 55. 현덕JCT R-D교

ID : 현덕JCT R-D교 바닥판 상면(S1)

| 용역명 | 서부내륙고속도로 2025년 시설물 정기안전점검 용역(하반기) |

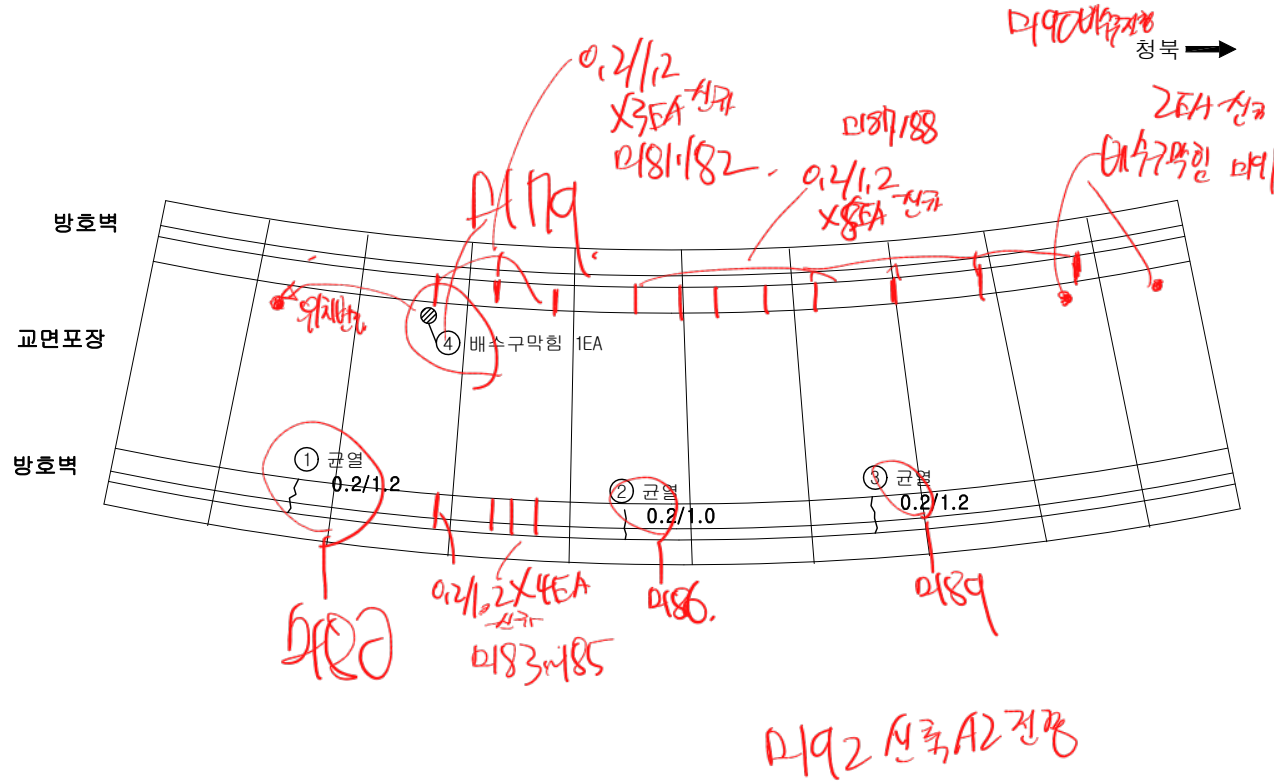
| 번호 | 구분 | 결함 내용 | 손상규모 | | | | | | 비고 |
|---|---|---|---|---|---|---|---|---|---|
| 1 | 신규 | 균열 | 0.2 | - | 1.2 | 1 | 1.2 | m | - |
| 2 | 신규 | 균열 | 0.2 | - | 1.0 | 1 | 1.0 | m | - |
| 3 | 신규 | 균열 | 0.2 | - | 1.2 | 1 | 1.2 | m | - |
| 4 | 신규 | 배수구 막힘 | - | - | - | 1 | 1.0 | EA | - |

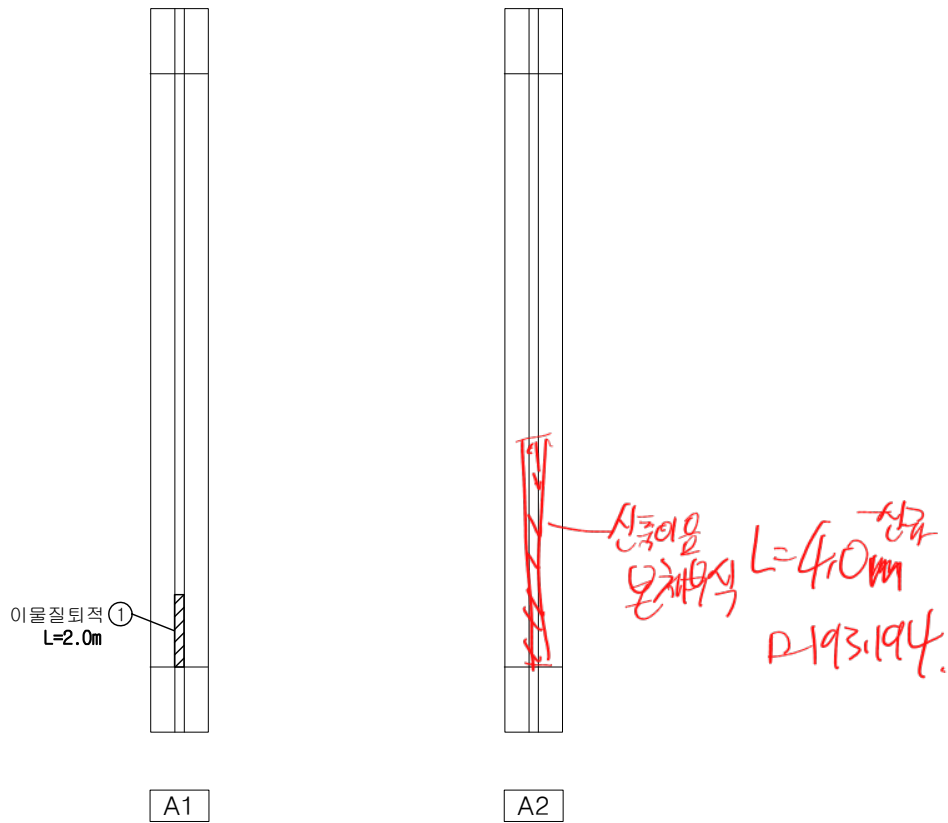
ID :            현덕JCT R-D교 신축이음부

| 번호 | 구분 | 결함 내용 | 손상규모 | | | | | | 비고 |
|---|---|---|---|---|---|---|---|---|---|
| 1 | 신규 | 이음질점적 | - | - | 2.0 | 1 | 2.0 | m | - |

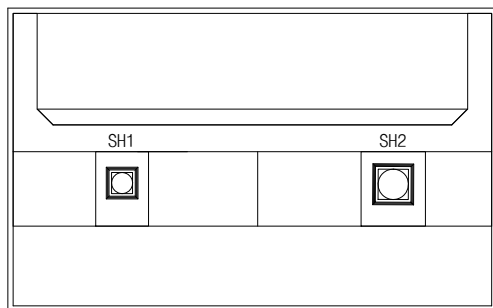
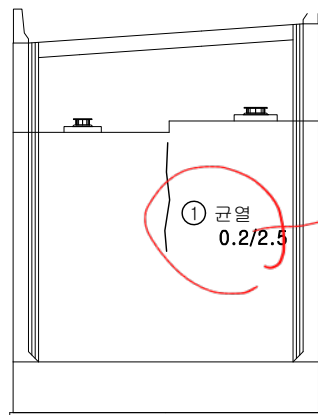
ID : 현덕JCT R-D교 교대(A2)

| 번호 | 구분 | 결함내용 | 손상규모 | | | | | | 비고 |
|---|---|---|---|---|---|---|---|---|---|
| 1 | 신규 | 균열 | 0.2 | - | 2.5 | 1 | 2.5 | m | - |
