# 1. 남양1터널 (익산방향)

| 용역명 | 서부내륙고속도로 2025년 시설물 정기안전점검 용역(하반기) |
| 시설물명 | 남양1터널(익산방향) |

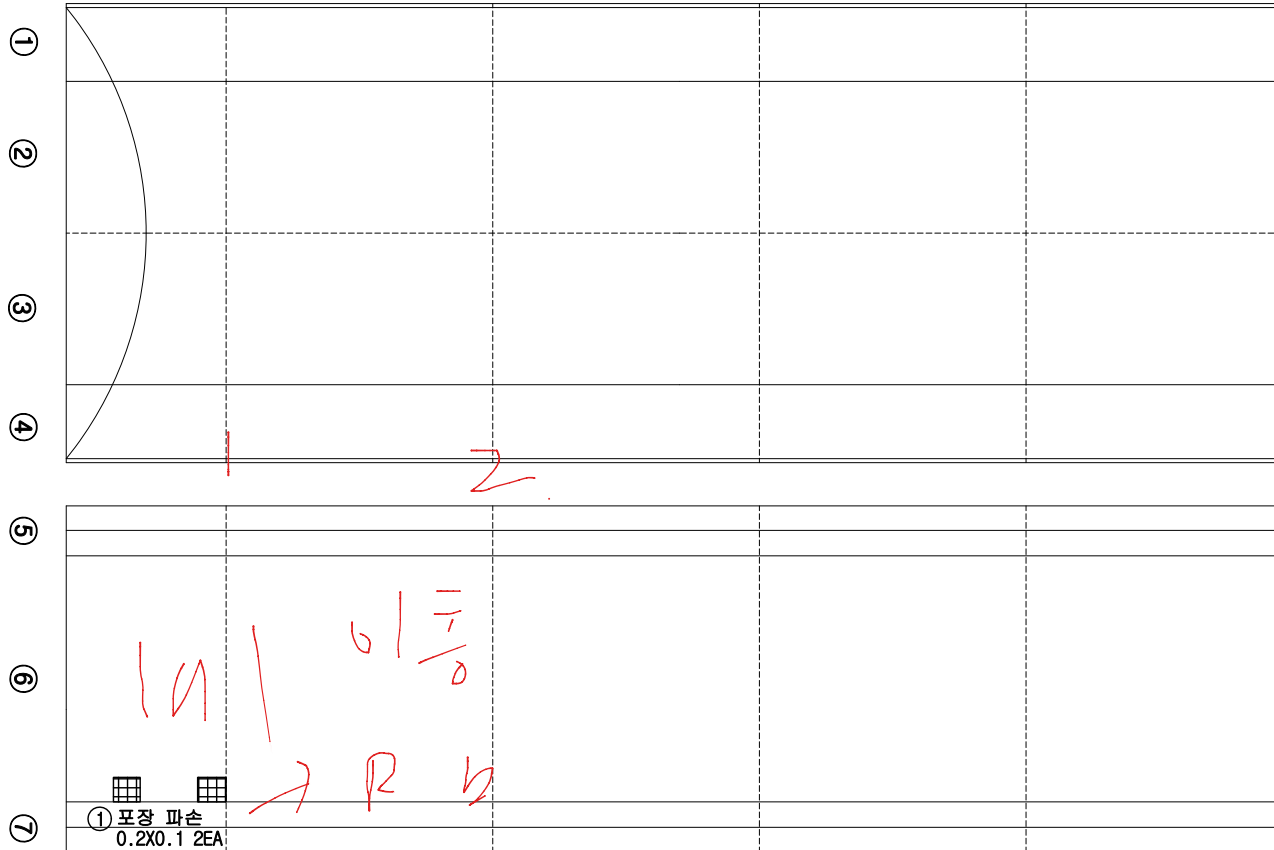
| 번호 | 구분 | 결함 내용 | 손상규모 | | | | | | 비고 |
|---|---|---|---|---|---|---|---|---|---|
| 1 | 신규 | 포장 파손 | - | 0.2 | 0.1 | 2 | 0.04 | m² | - |

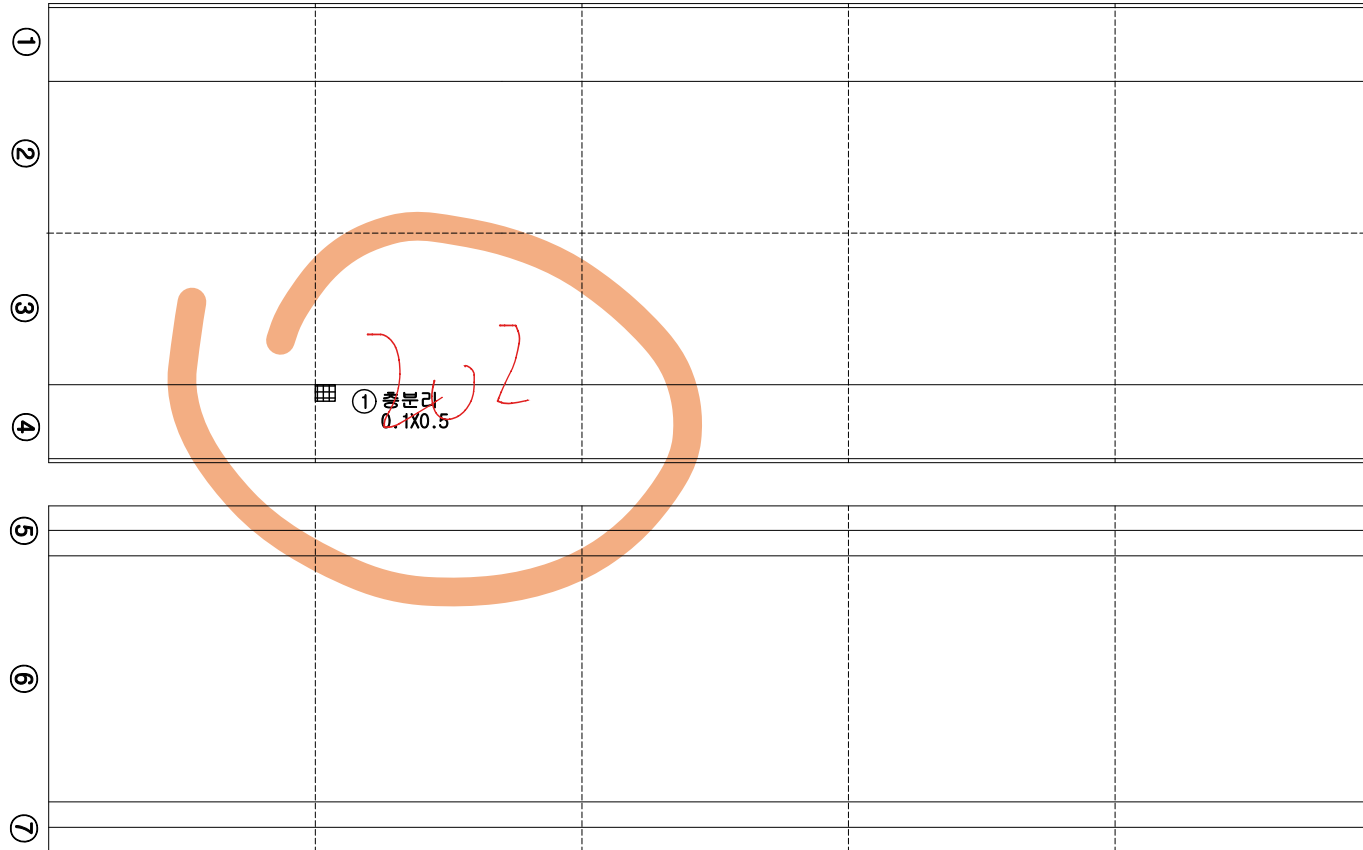
| 번호 | 구분 | 결함 내용 | 손상규모 | | | | | | 비고 |
|---|---|---|---|---|---|---|---|---|---|
| 1 | 신규 | 충분리 | - | 0.1 | 0.5 | 1 | 0.05 | m² | - |

충분리 0.1x0.5

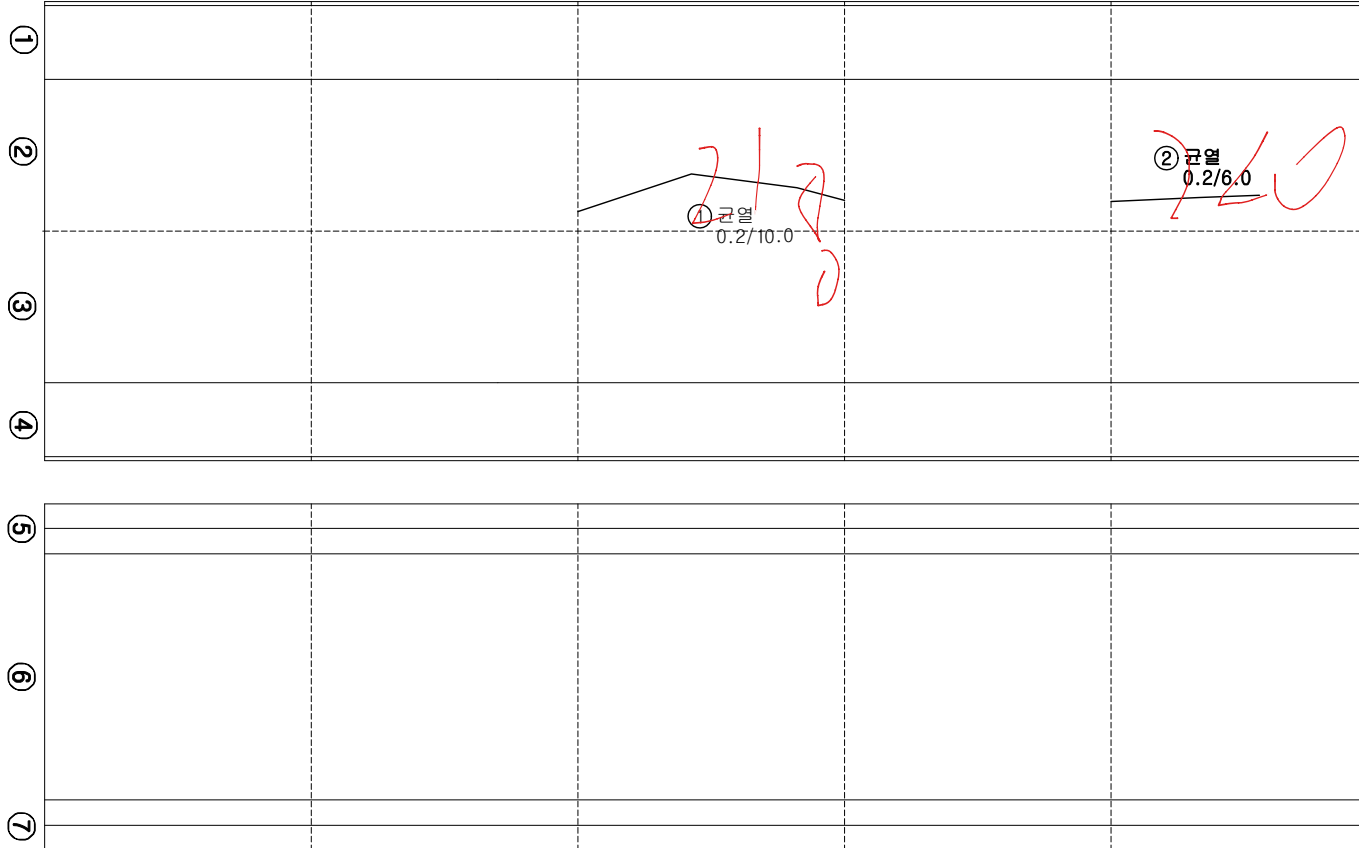
| 번호 | 구분 | 결함 내용 | 손상규모 | | | | | | 비고 |
|---|---|---|---|---|---|---|---|---|---|
| 1 | 신규 | 균열 | 0.2 | - | 10.0 | 1 | 10.0 | m | - |
| 2 | 신규 | 균열 | 0.2 | - | 6.0 | 1 | 6.0 | m | - |

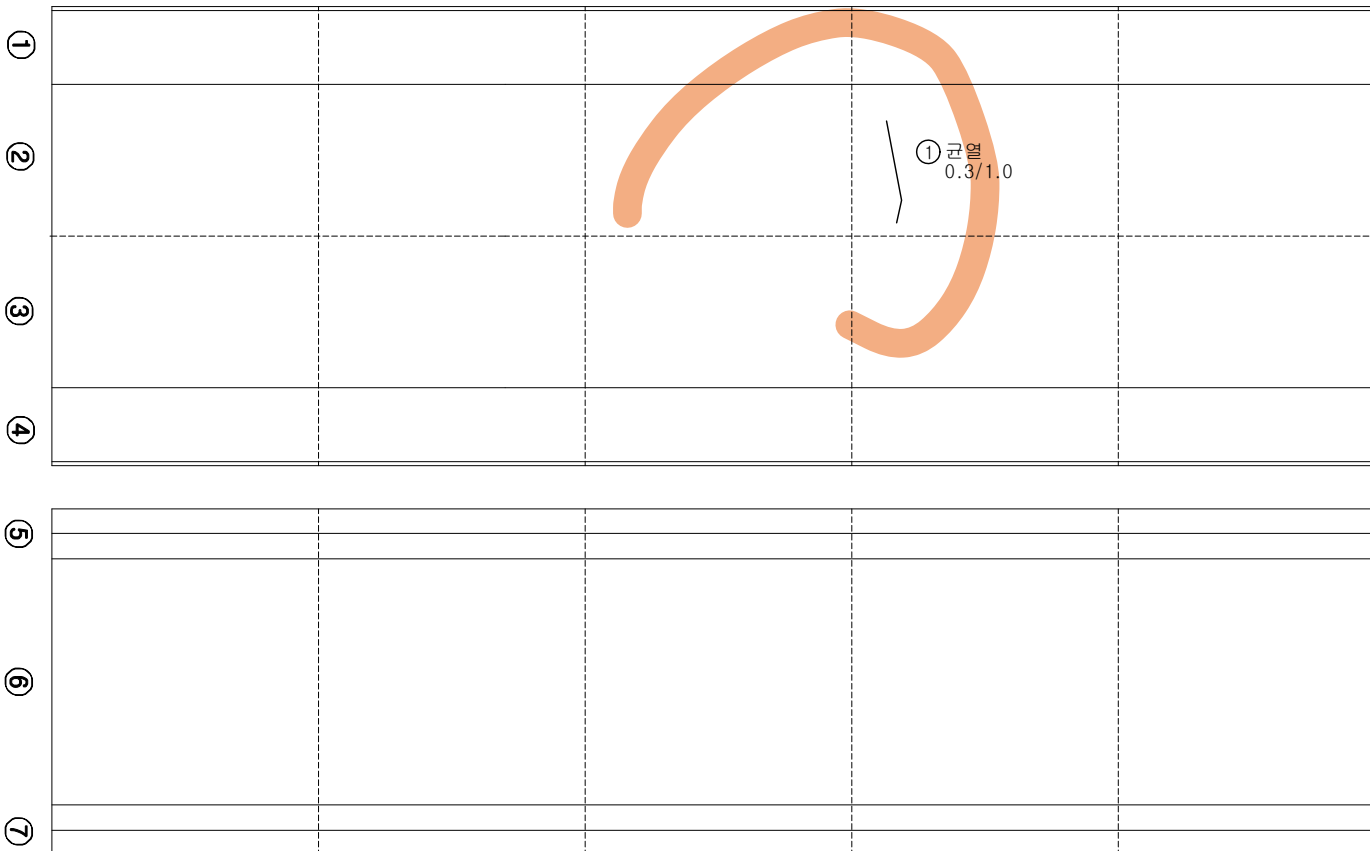
| 번호 | 구분 | 결함 내용 | 손상규모 | | | | | | 비고 |
|---|---|---|---|---|---|---|---|---|---|
| 1 | 신규 | 균열 | 0.3 | - | 1.0 | 1 | 1.0 | m | - |
