# 1. 남양1터널 (익산방향)

ID : 남양1터널 시점 갱문

| 범 | | 균 열 | | 방향균열 | | 재료분리 | 용역명 | 서부내륙고속도로 2025년 시설물 정기안전점검 용역(하반기) |
| | | 편침/공동 | | 바리, 박락/<br>파손 | | 시공이음/<br>충분리 | 시설물명 | 남양1터널(익산방향) |

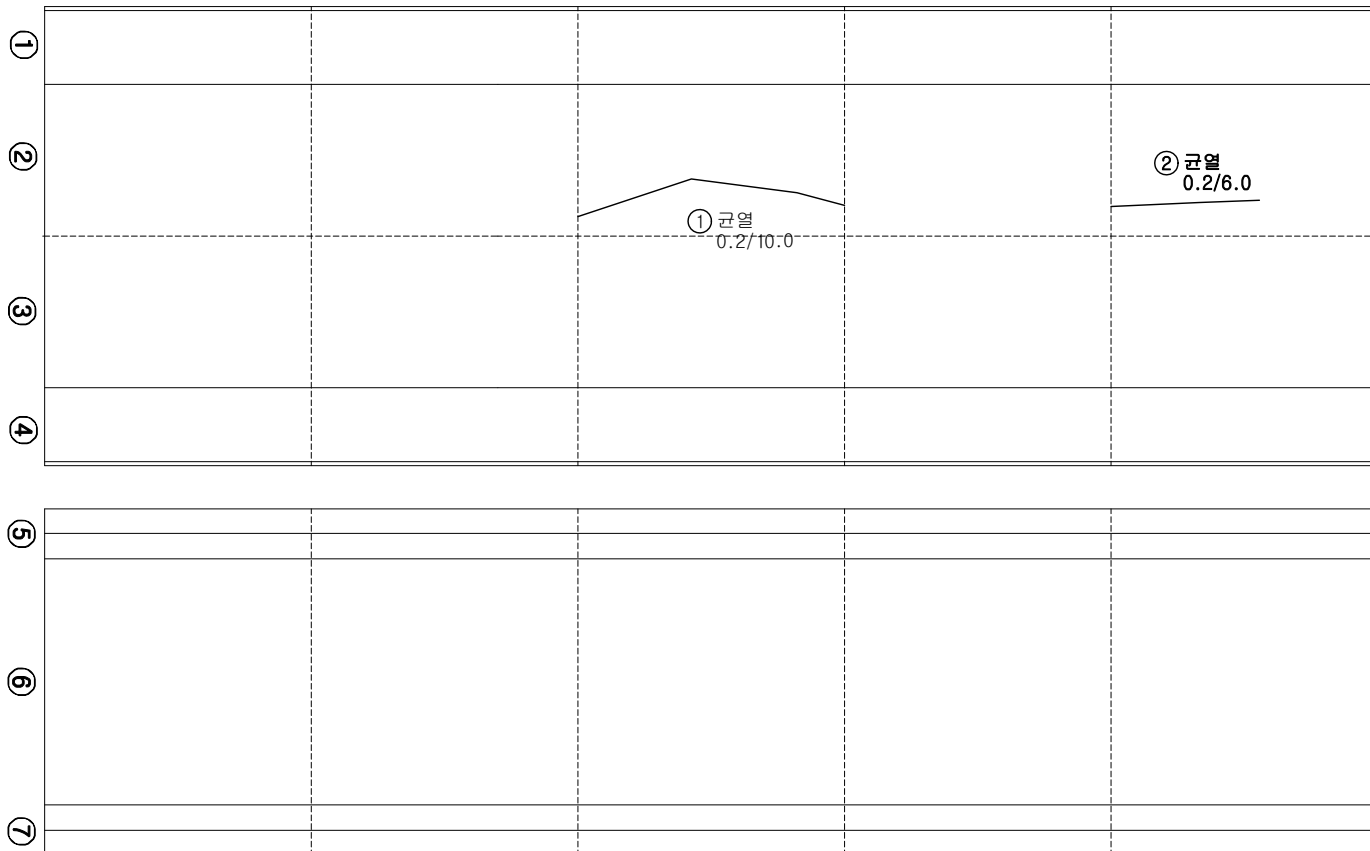
ID : 남양1터널 S21~25

| 번호 | 구분 | 결함 내용 | 손상규모 | | | | | | 비고 |
|---|---|---|---|---|---|---|---|---|---|
| 1 | 신규 | 균열 | 0.2 | - | 10.0 | 1 | 10.0 | m | - |
| 2 | 신규 | 균열 | 0.2 | - | 6.0 | 1 | 6.0 | m | - |
