## 2. 남양1터널 (평택방향)

ID : 남양1터널 시점 갱문

| 범 | | 균 열 | | 방상균열 | | 재료분리 | 용 역 명 | 서부내륙고속도로 2025년 시설물 정기안전점검 용역(하반기) |
| | | 편침/공동 | | 바리, 박락/<br>파손 | | 시공이음/<br>충분리 | 시설물명 | 남양1터널(평택방향) |

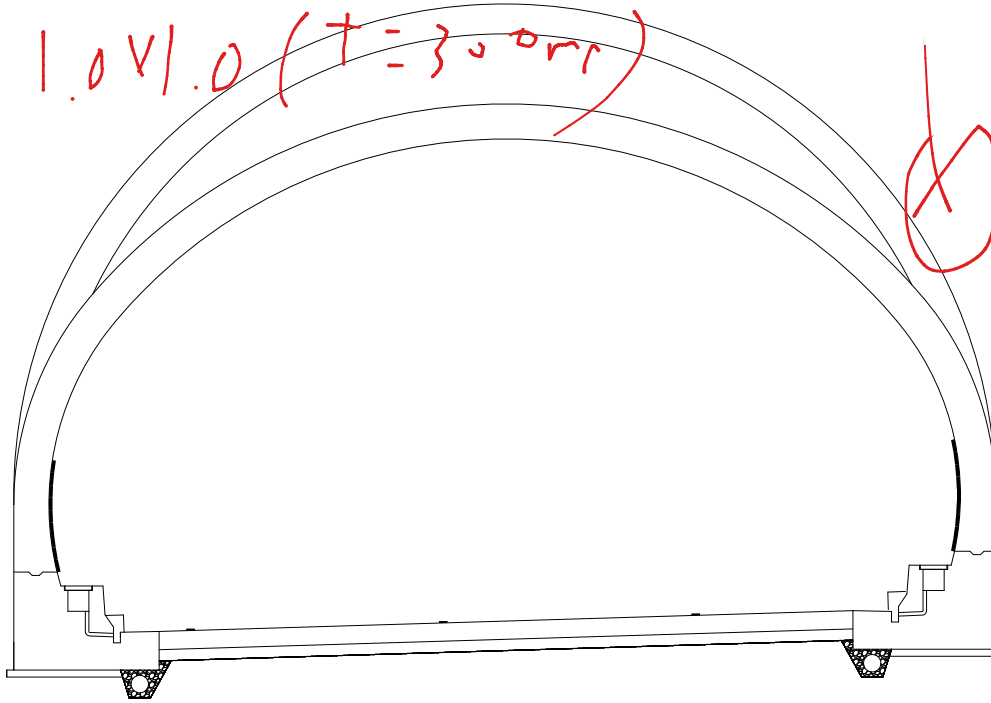
ID : 남양1터널 종점 갭문

오류 발생  
누수 및 토사  
1.0x1.0 (T=300mm)

5.4-1-2  
5.4-1-2  
1.0x1.0

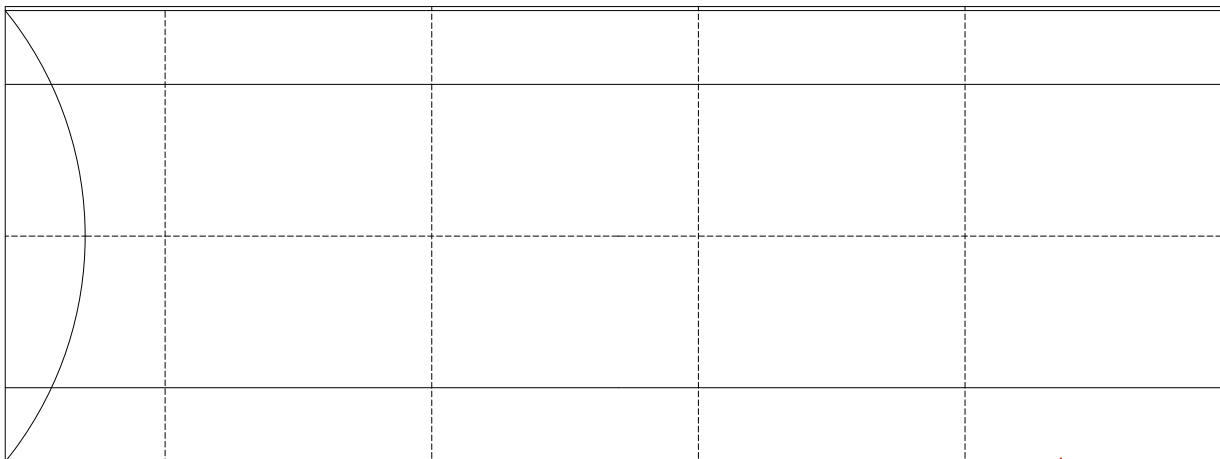
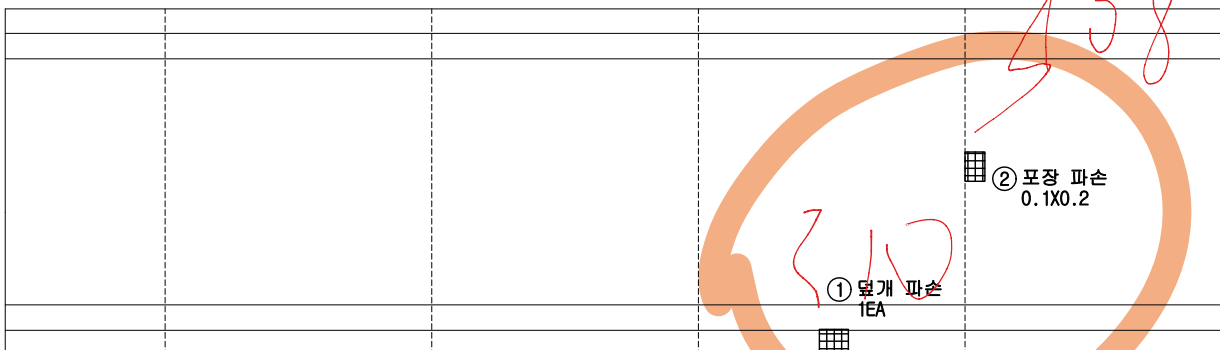
ID : 남양1터널 S1~5

| 번호 | 구분 | 결함 내용 | 손상규모 | | | | | | 비고 |
|---|---|---|---|---|---|---|---|---|---|
| 1 | 신규 | 덮개 파손 | - | - | - | 1 | 1 | EA | - |
| 2 | 신규 | 포장 파손 | - | 0.1 | 0.2 | 1 | 0.02 | m² | - |
