### 3. 남양2터널 (익산방향)

| 용역명 | 서부내륙고속도로 2025년 시설물 정기안전점검 용역(하반기) |
| 시설물명 | 남양2터널(익산방향) |

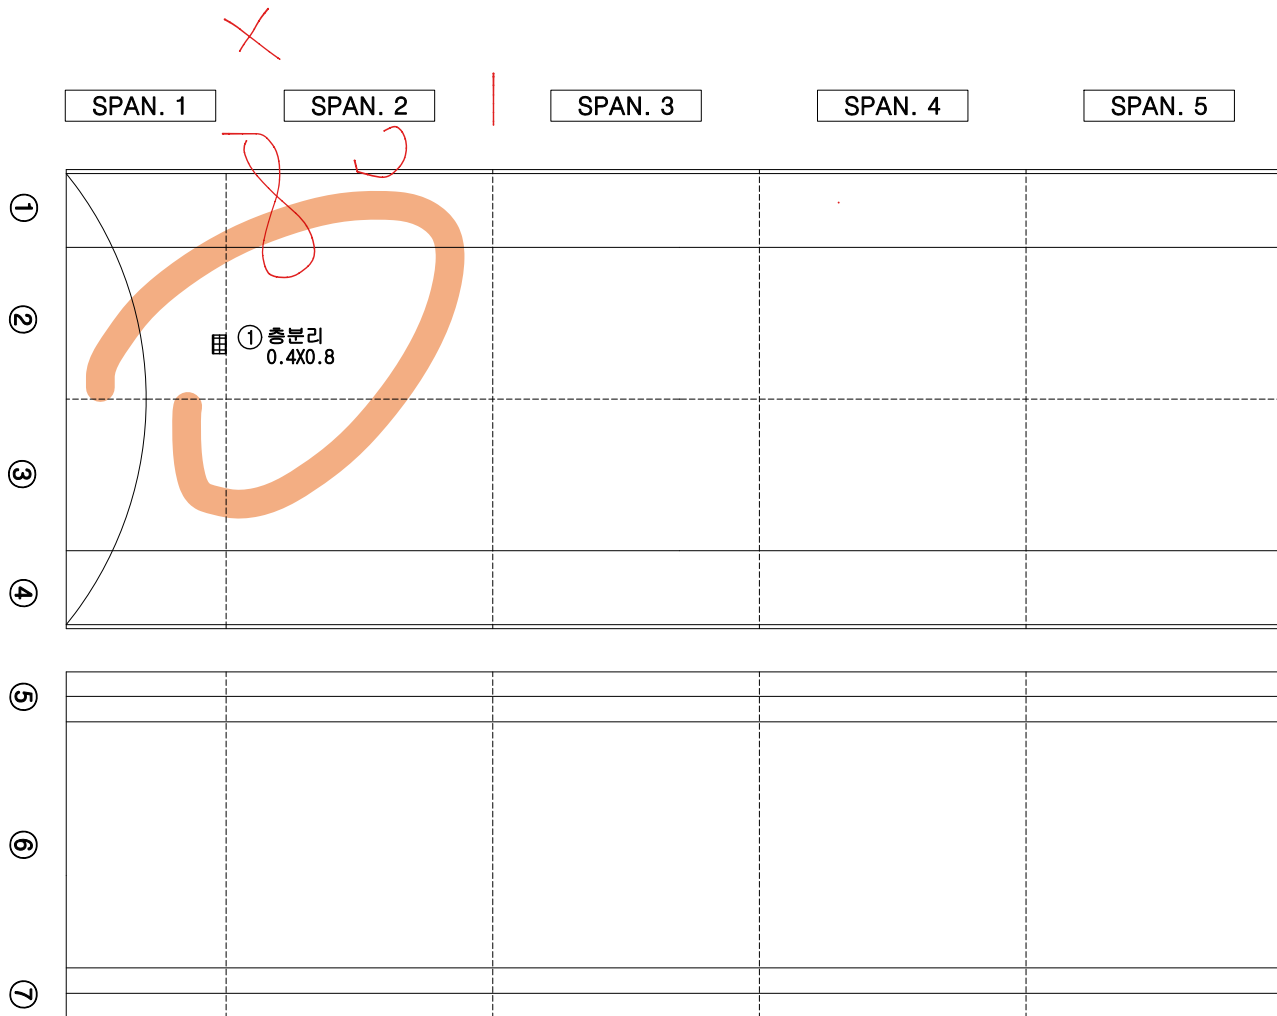
ID : 남양2터널 S1~5

| 번호 | 구분 | 결함 내용 | 손상규모 | | | | | | 비고 |
|---|---|---|---|---|---|---|---|---|---|
| 1 | 신규 | 층분리 | - | 0.4 | 0.8 | 1 | 0.32 | m² | - |

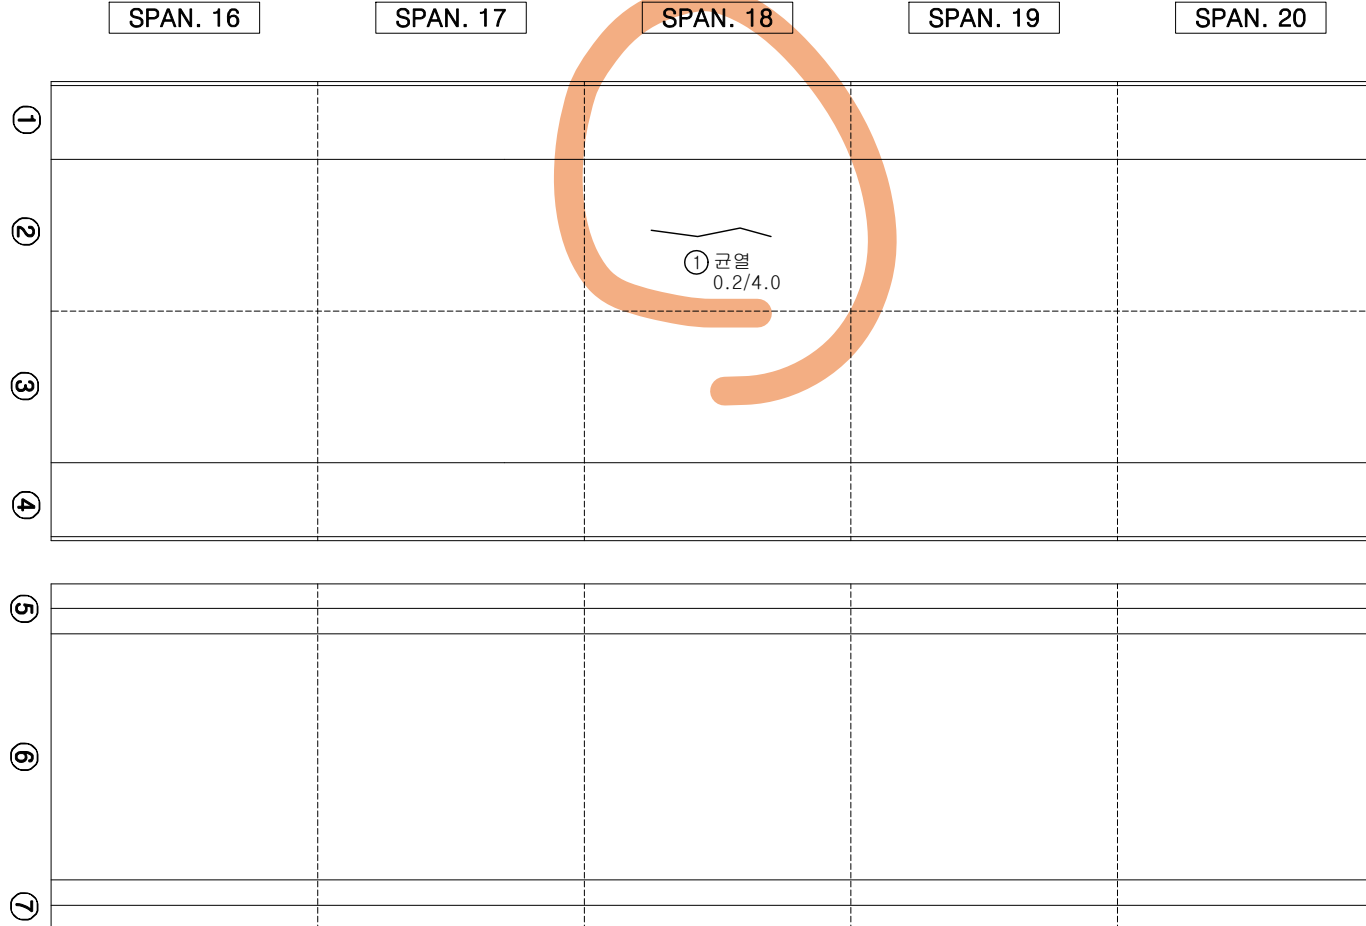
ID : 남양2터널 S16~20

| 번호 | 구분 | 결함 내용 | 손상규모 | | | | | | 비고 |
|---|---|---|---|---|---|---|---|---|---|
| 1 | 신규 | 균열 | 0.2 | - | 4.0 | 1 | 4.0 | m | - |
