### 3. 남양2터널 (익산방향)

| 용역명 | 서부내륙고속도로 2025년 시설물 정기안전점검 용역(하반기) |
| 시설물명 | 남양2터널(익산방향) |

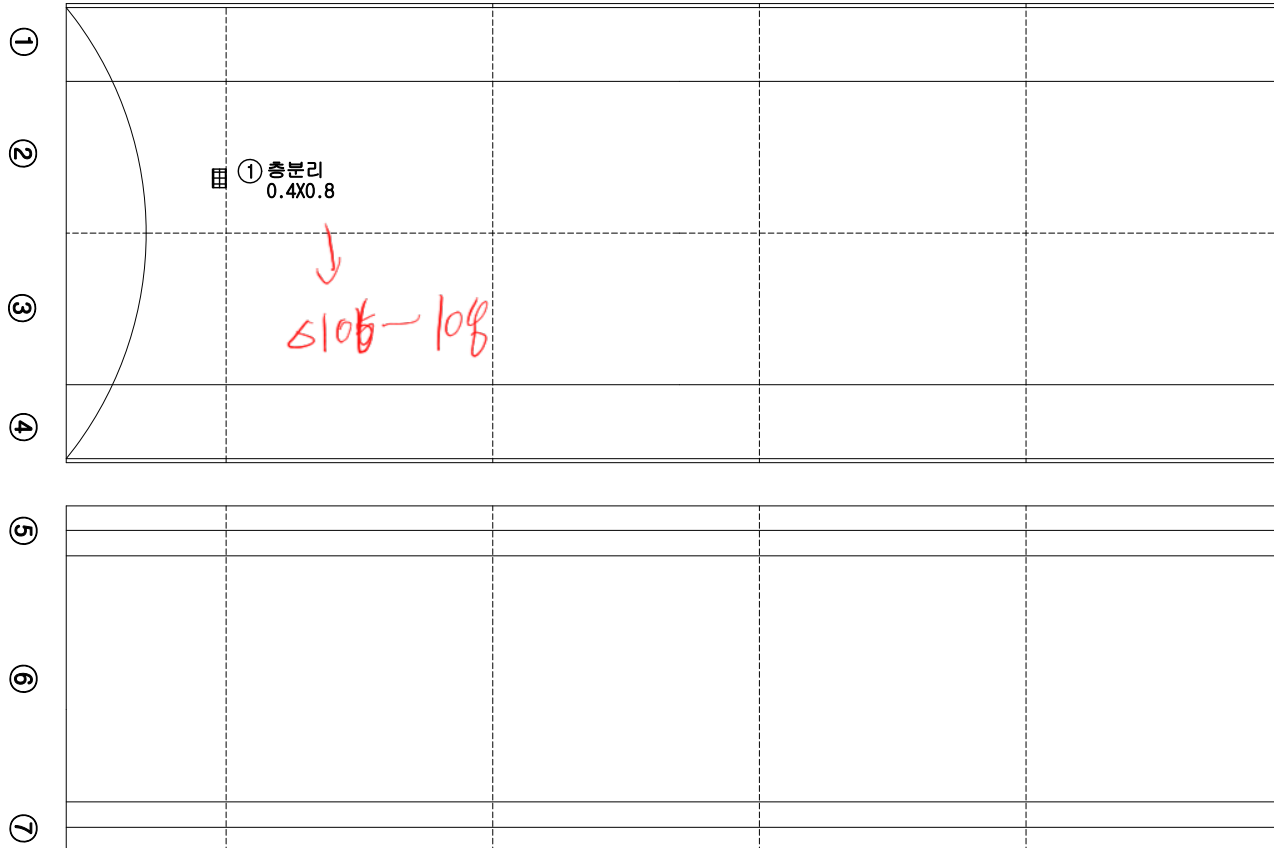
ID : 남양2터널 S1~5

| 번호 | 구분 | 결함 내용 | 손상규모 | | | | | | 비고 |
|---|---|---|---|---|---|---|---|---|---|
| 1 | 신규 | 충분리 | - | 0.4 | 0.8 | 1 | 0.32 | m² | - |

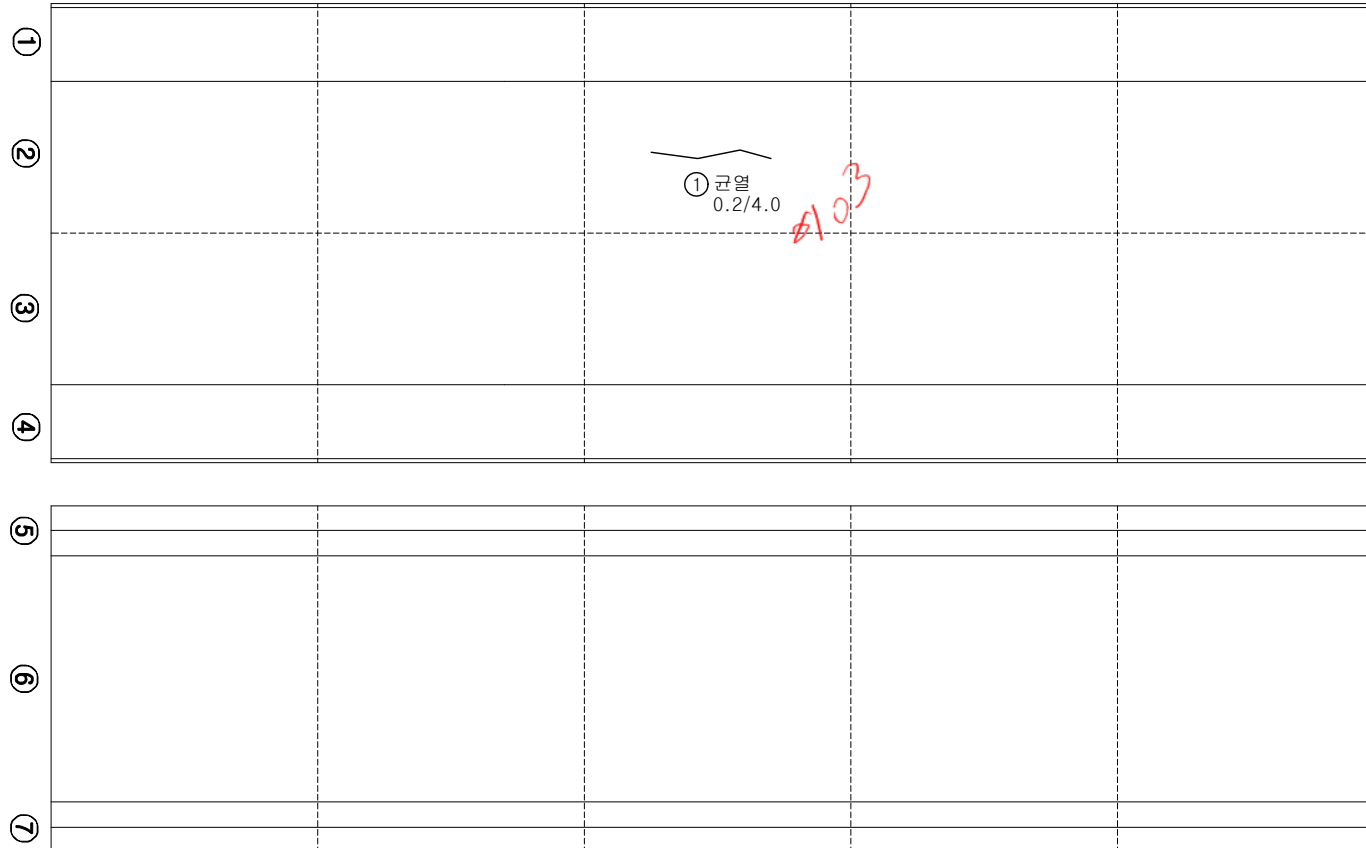
ID : 남양2터널 S16~20

| 번호 | 구분 | 결함 내용 | 손상규모 | | | | | | 비고 |
|---|---|---|---|---|---|---|---|---|---|
| 1 | 신규 | 균열 | 0.2 | - | 4.0 | 1 | 4.0 | m | - |

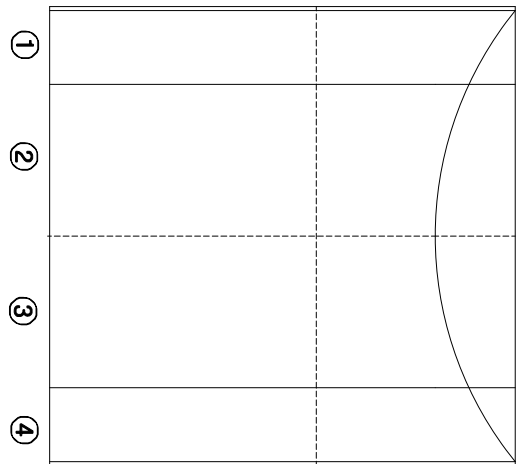
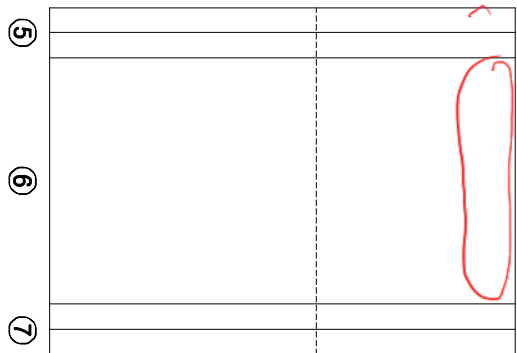
ID : 남양2터널 S36~37

→ 망.구 (CW=1.0m~)  
7.0X3.0  
±100~101
