## 4. 남양2터널 (평택방향)

| 용역명 | 서부내륙고속도로 2025년 시설물 정기안전점검 용역(하반기) |
| 시설물명 | 남양2터널(평택방향) |

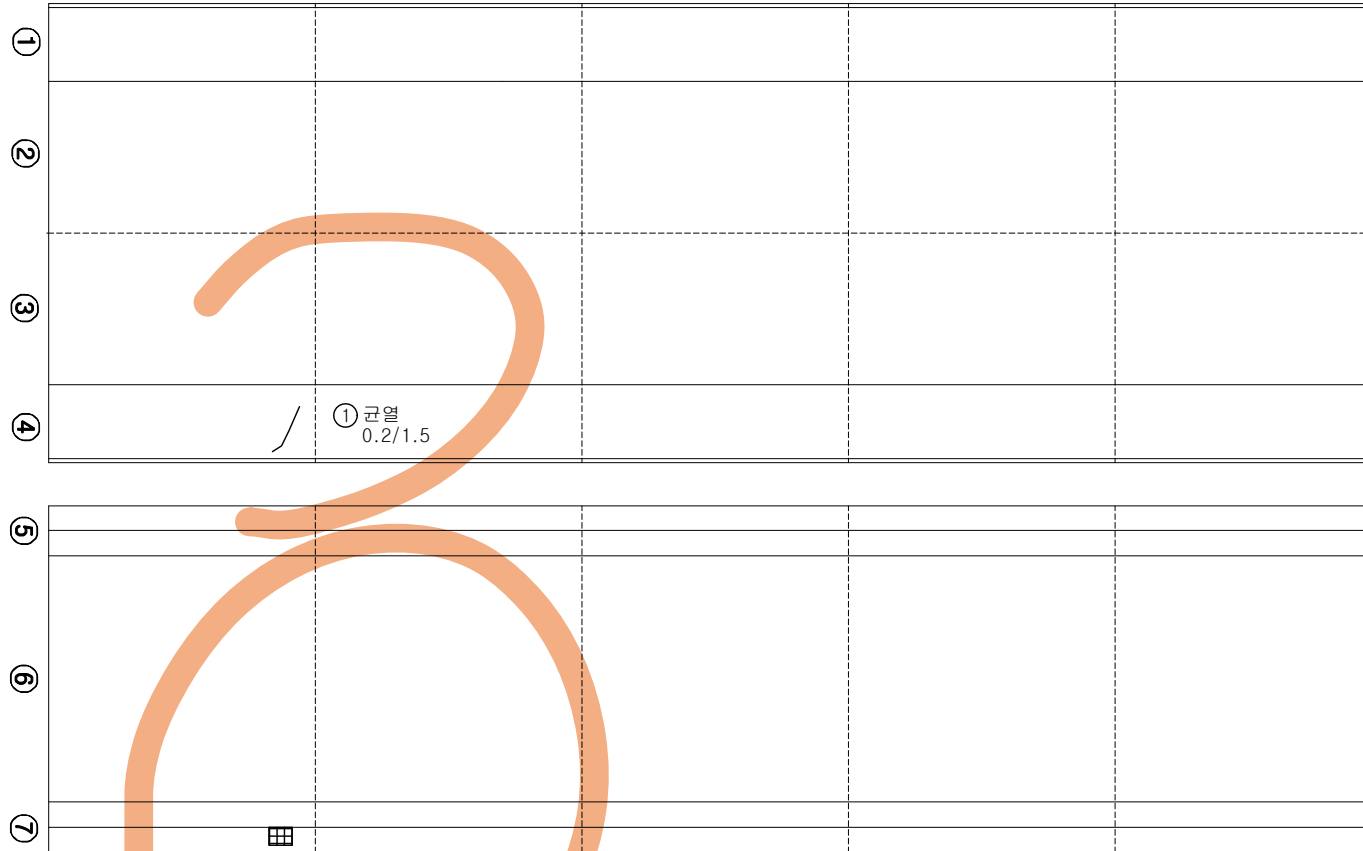
ID : 남양2터널 S6~10

| 번호 | 구분 | 결함 내용 | 손상규모 | | | | | | 비고 |
|---|---|---|---|---|---|---|---|---|---|
| 1 | 신규 | 균열 | 0.2 | - | 1.5 | 1 | 1.5 | m | - |
| 2 | 신규 | 뒹개 파손 | - | - | - | 1 | 1 | EA | - |

① 균열  
0.2/1.5

② 뒹개 파손  
1EA

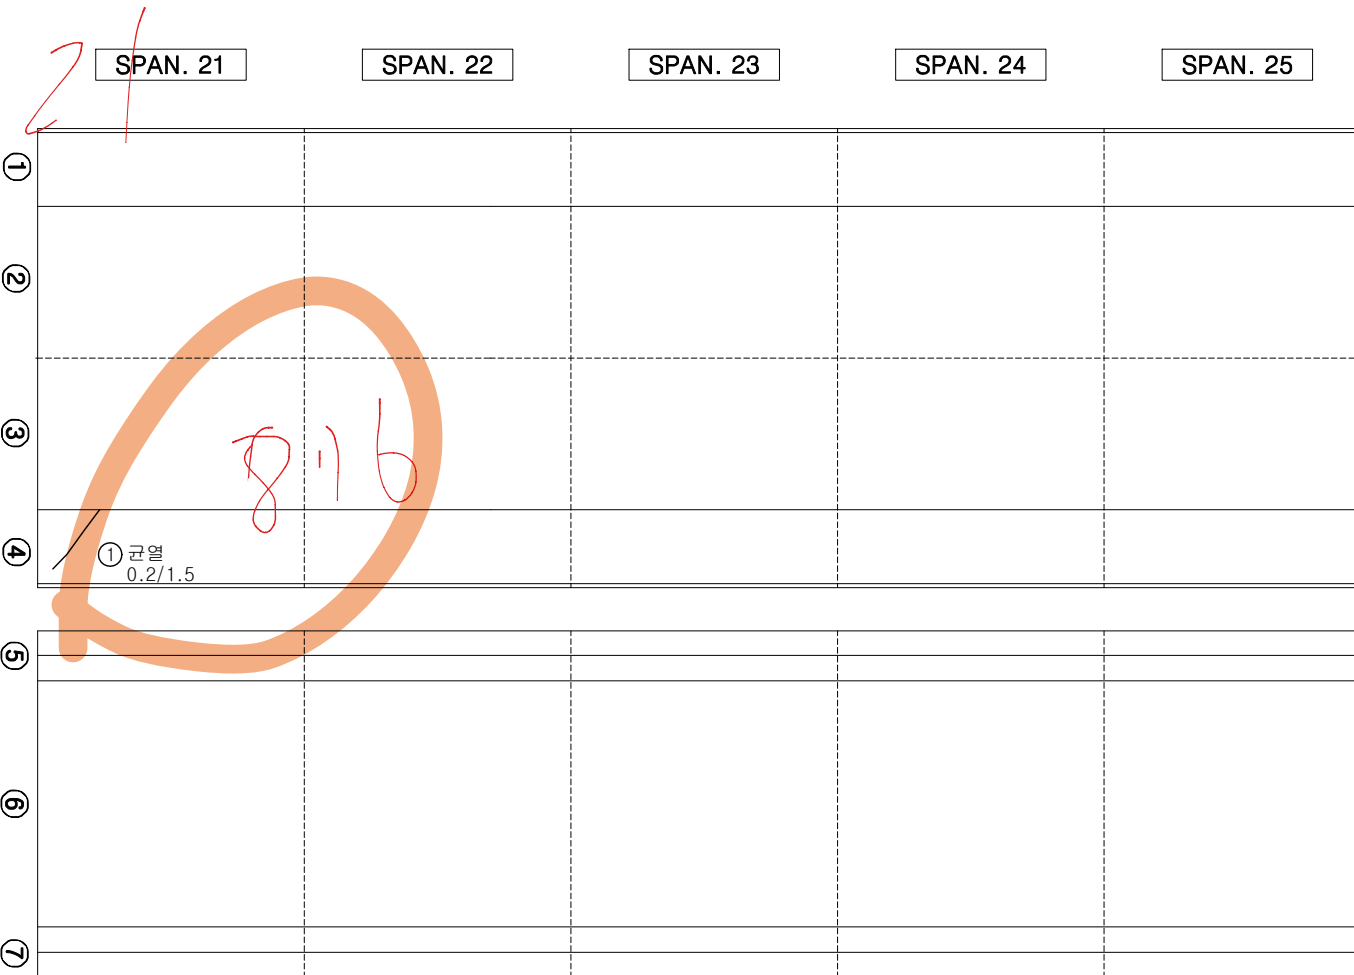
ID : 남양2터널 S21~25

| 번호 | 구분 | 결함 내용 | 손상규모 | | | | | | 비고 |
|---|---|---|---|---|---|---|---|---|---|
| 1 | 신규 | 균열 | 0.2 | - | 2.0 | 1 | 1.5 | m | - |
