## 5. 대흥2터널 (익산방향)

| 용역명 | 서부내륙고속도로 2025년 시설물 정기안전점검 용역(하반기) |
| 시설물명 | 대흥2터널(익산방향) |
| 점검일시 | 2025. 07 ~ 2025. 12 |

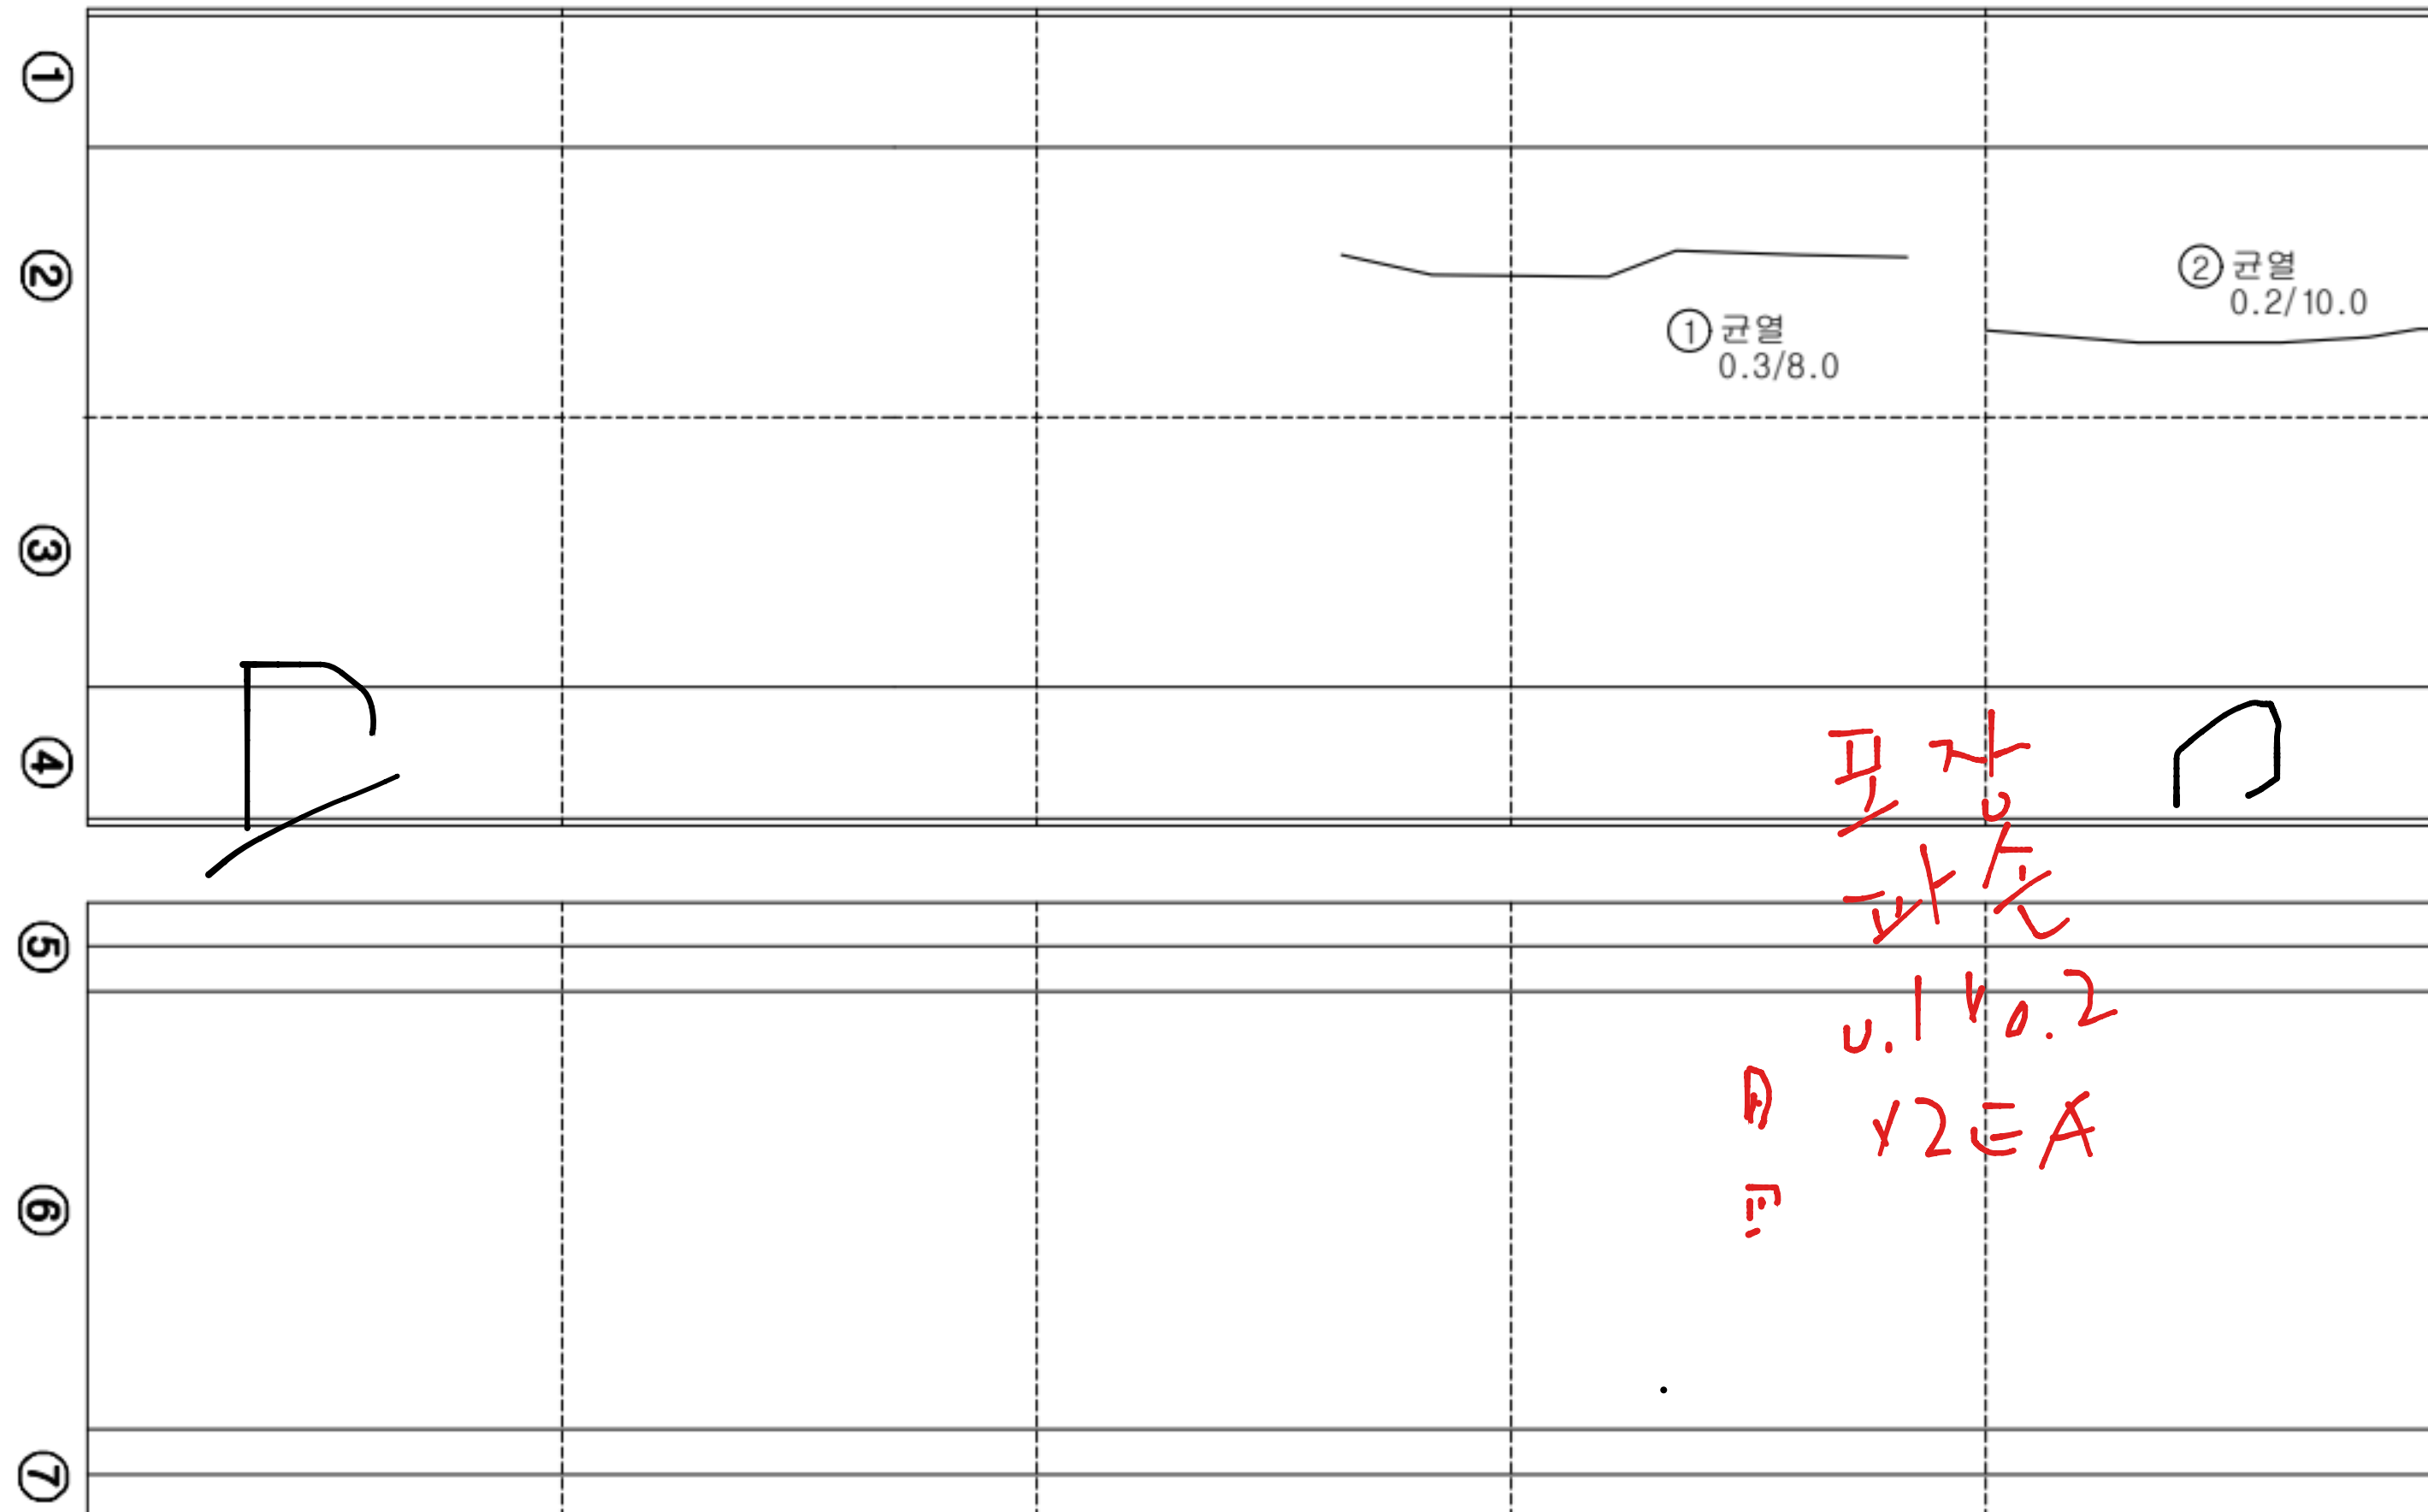
ID : 대흥2터널 S6~10

| 번호 | 구분 | 결함 내용 | 손상규모 | | | | | | 비고 |
|---|---|---|---|---|---|---|---|---|---|
| 1 | 신규 | 균열 | 0.3 | - | 8.0 | 1 | 8.0 | m | - |
| 2 | 신규 | 균열 | 0.2 | - | 6.0 | 1 | 6.0 | m | - |

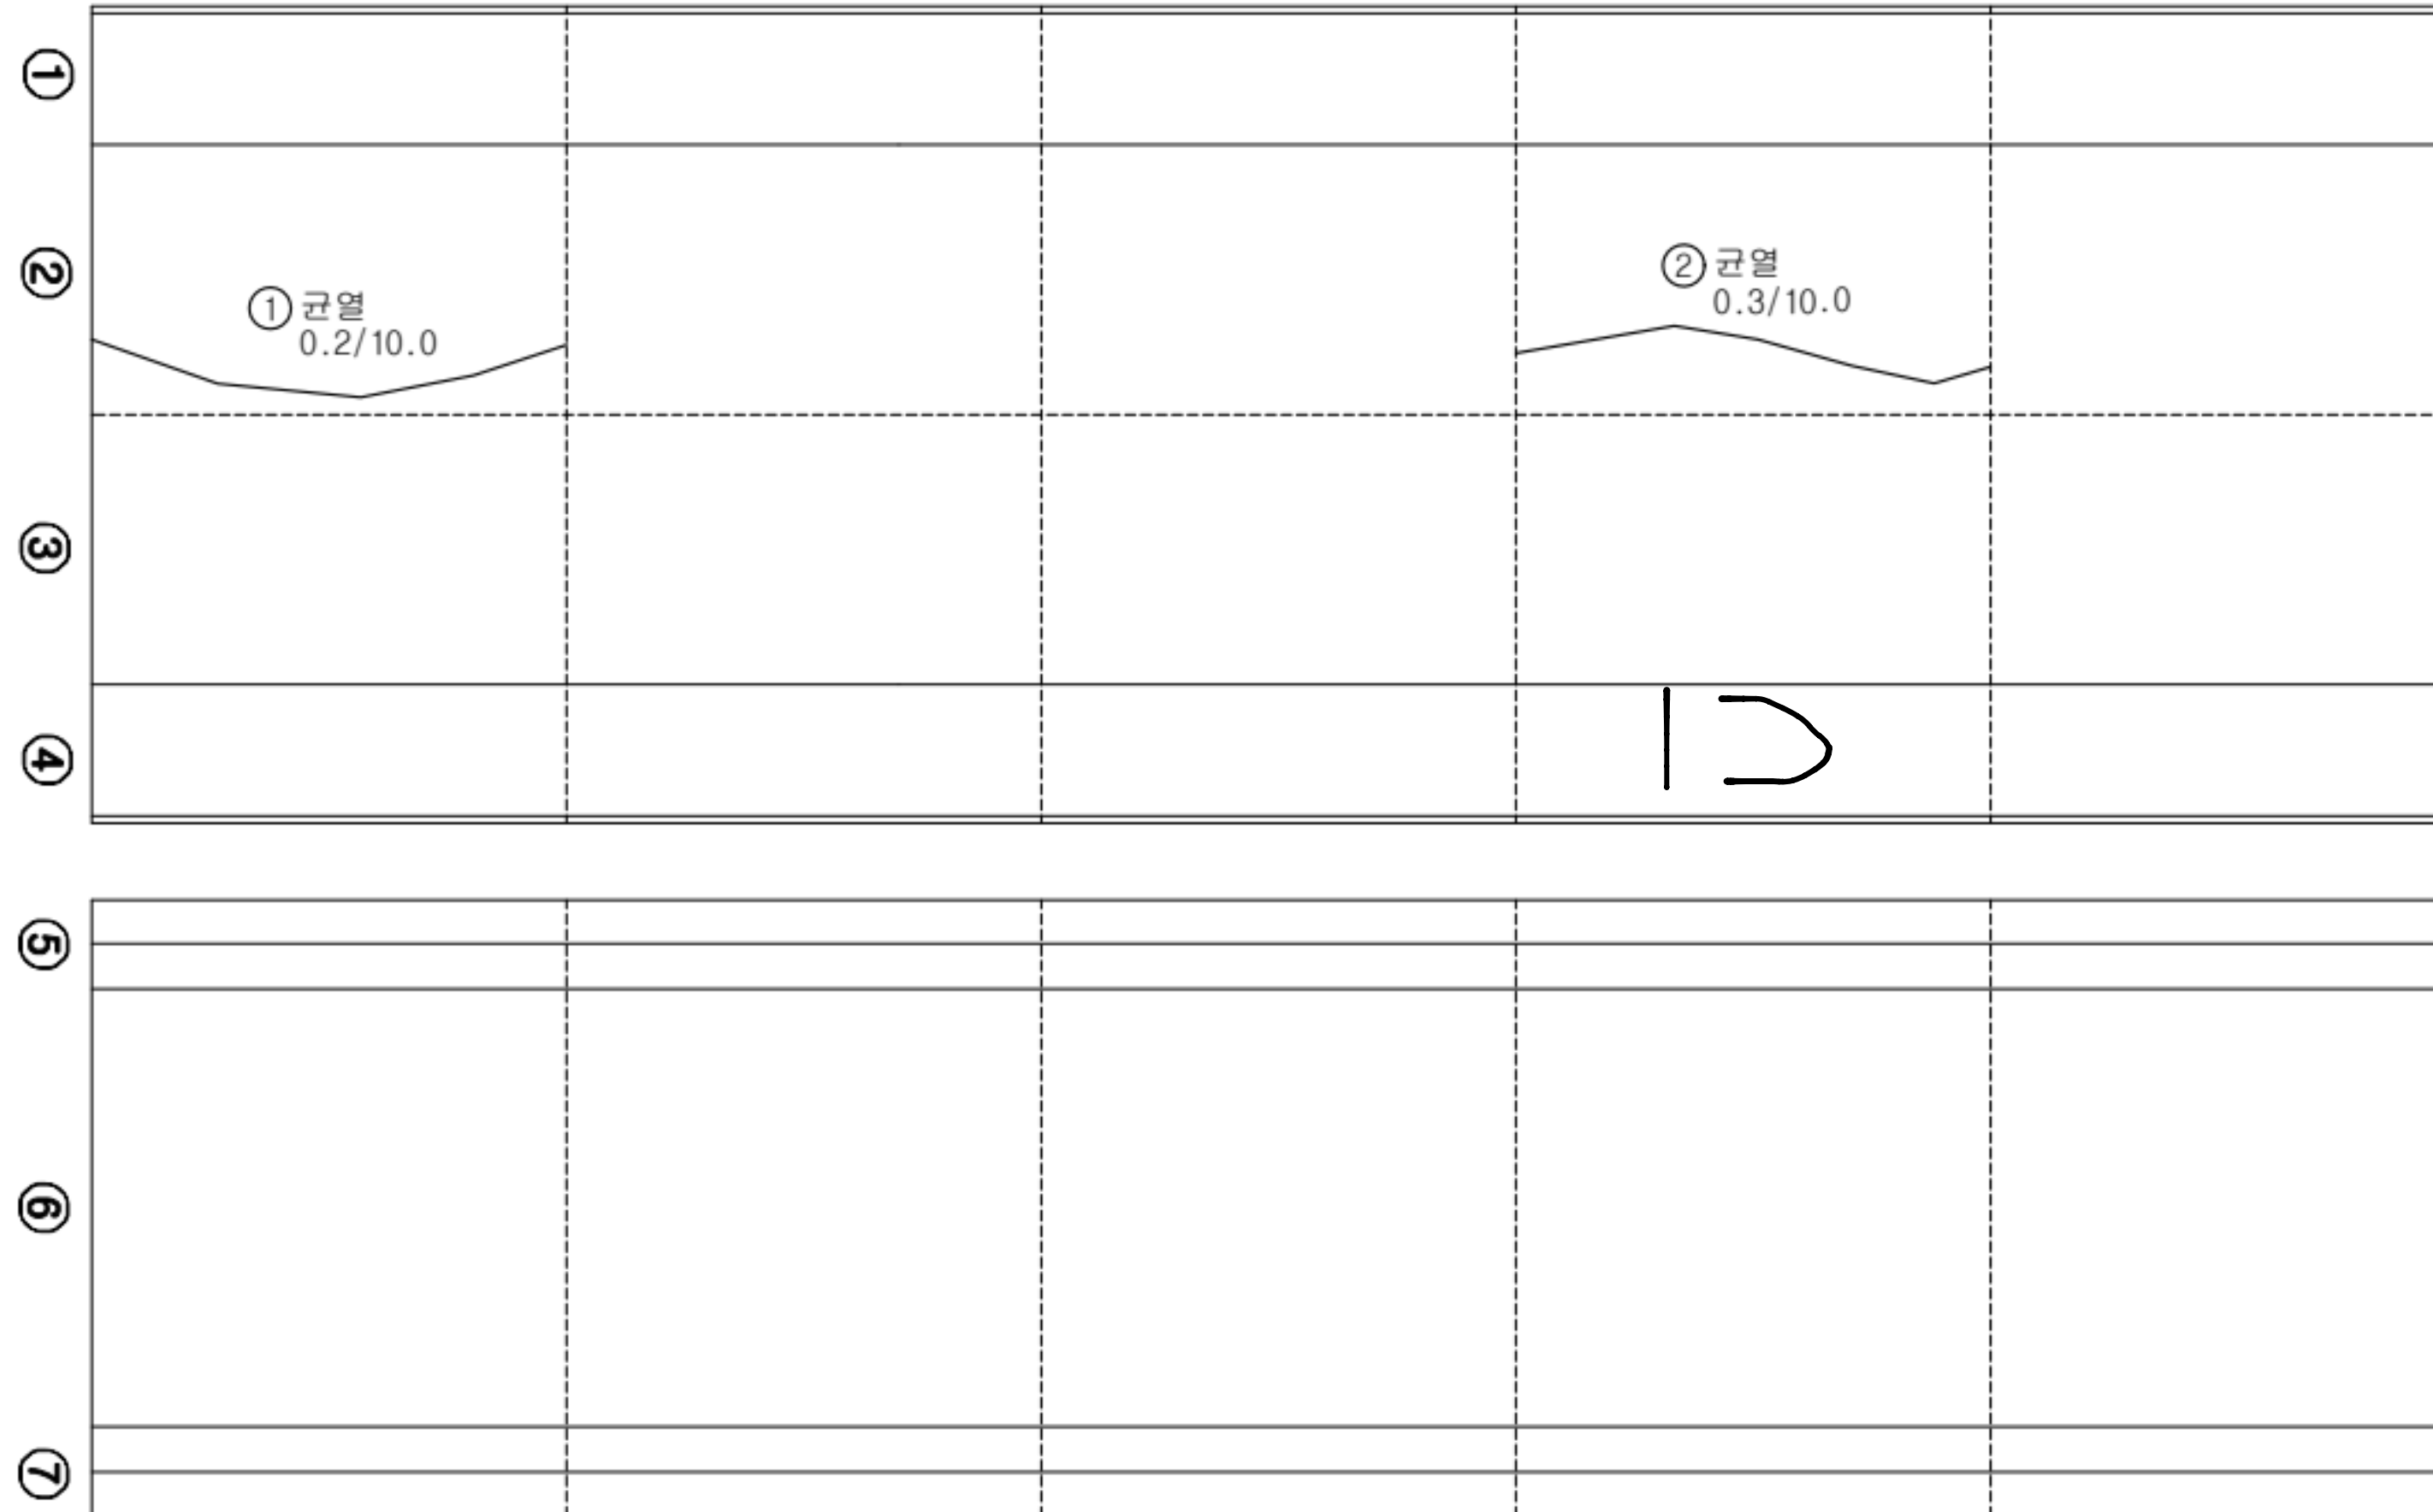
ID : 대흥2터널 S15~20

| 번호 | 구분 | 결함 내용 | 손상규모 | | | | | | 비고 |
|---|---|---|---|---|---|---|---|---|---|
| 1 | 신규 | 균열 | 0.2 | - | 10.0 | 1 | 10.0 | m | - |
| 2 | 신규 | 균열 | 0.3 | - | 10.0 | 1 | 10.0 | m | - |
