| 용역명 | 서부내륙고속도로 2025년 시설물 정기안전점검 용역(하반기) |
| 시설물명 | 대흥2터널(익산방향) |
| 점검일시 | 2025. 07 ~ 2025. 12 |

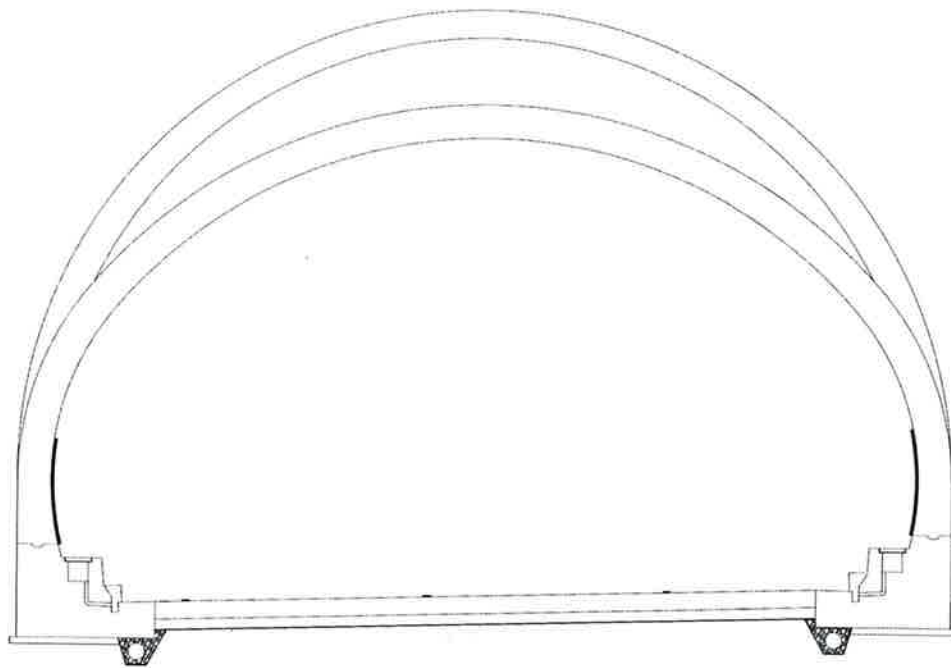
ID : 대흥2터널 시점 갭문

AS-60 전경 갭문 시점

061. 62 갭문 상태양도

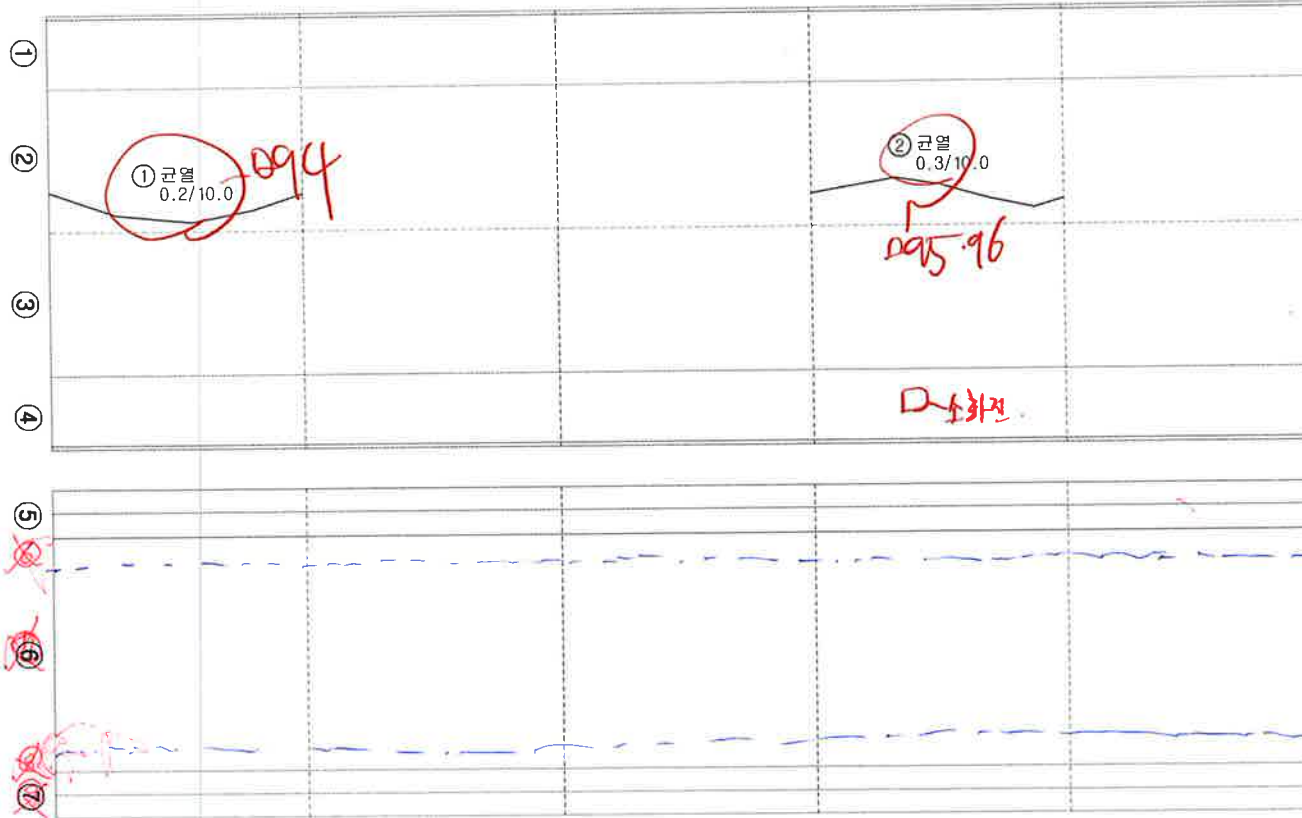
ID : 대흥2터널 S15~20

| 번호 | 구분 | 결함 내용 | 손상규모 | | | | | 단위 | 비고 |
|---|---|---|---|---|---|---|---|---|---|
| 1 | 신규 | 균열 | 0.2 | - | 10.0 | 1 | 10.0 | m | - |
| 2 | 신규 | 균열 | 0.3 | - | 10.0 | 1 | 10.0 | m | - |
