## 6. 대흥2터널 (평택방향)

| 용역명 | 서부내륙고속도로 2025년 시설물 정기안전점검 용역(하반기) |
| 시설물명 | 대흥2터널(평택방향) |

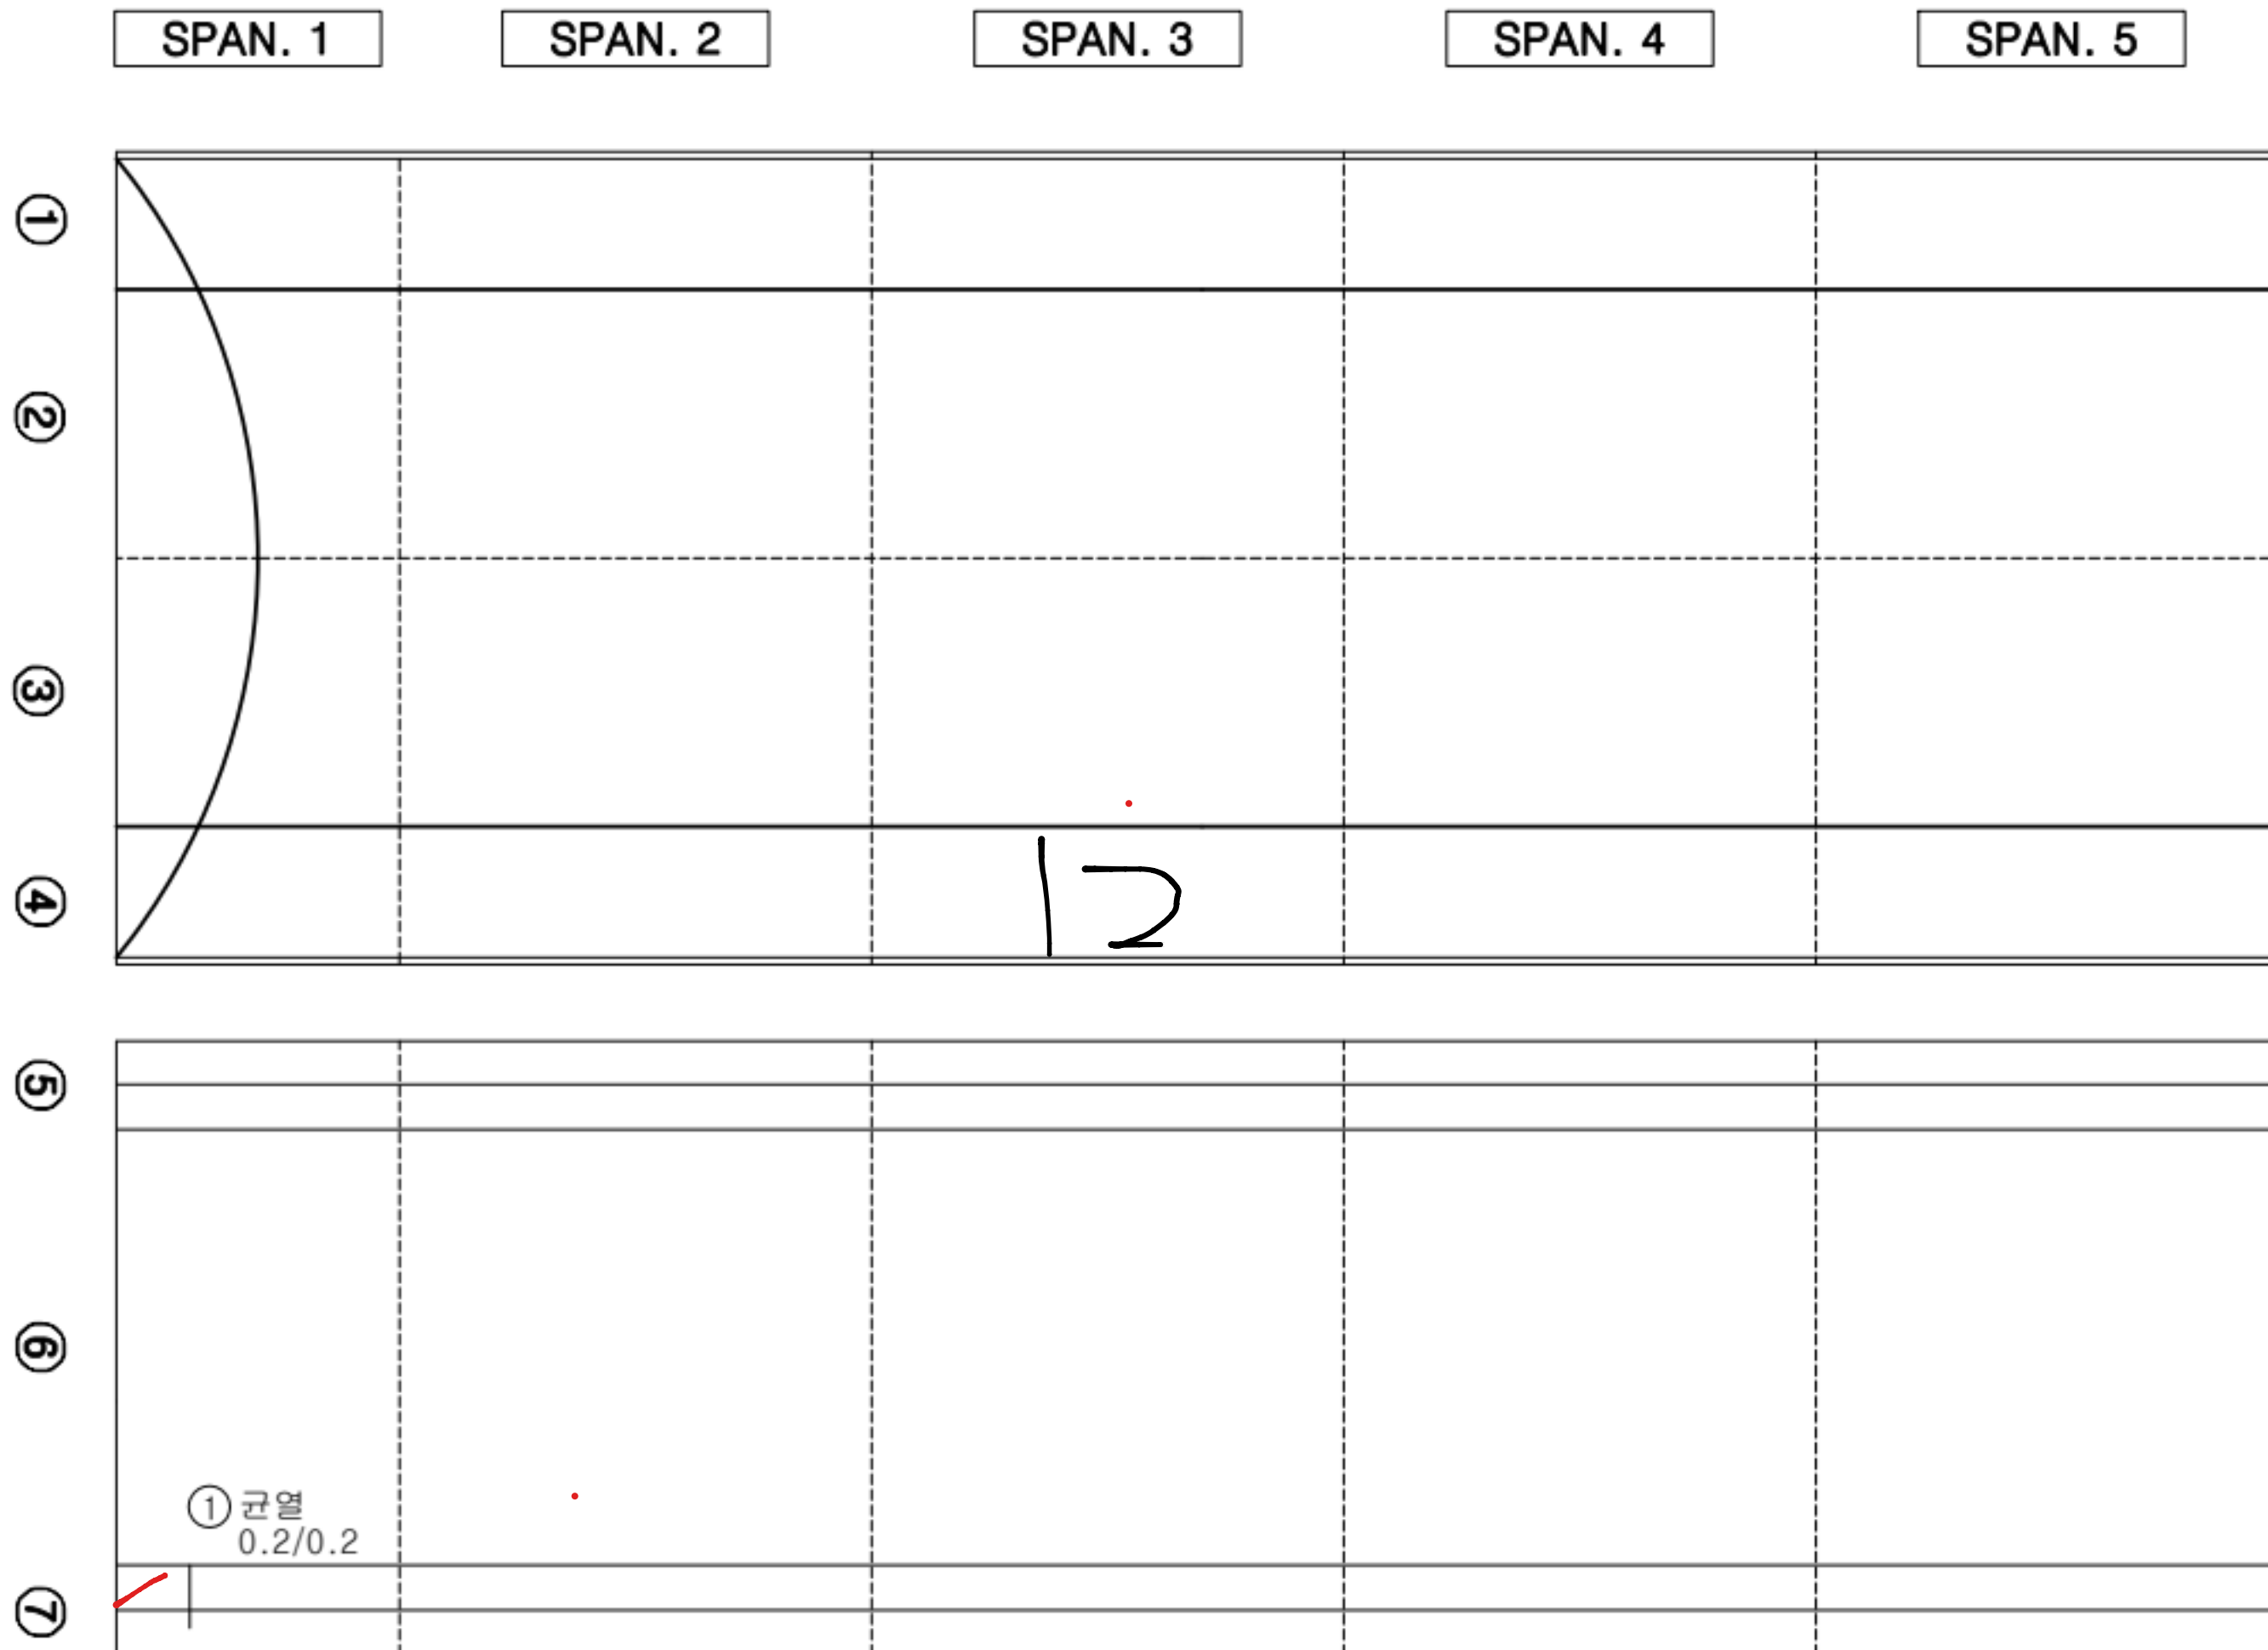
ID : 대흥2터널 S1~5

균열리 0.2x0.5

| 번호 | 구분 | 결함 내용 | 손상규모 | | | | | | 비고 |
|---|---|---|---|---|---|---|---|---|---|
| 1 | 신규 | 보수부 재균열 | 0.2 | - | 0.2 | 1 | 0.2 | m | - |

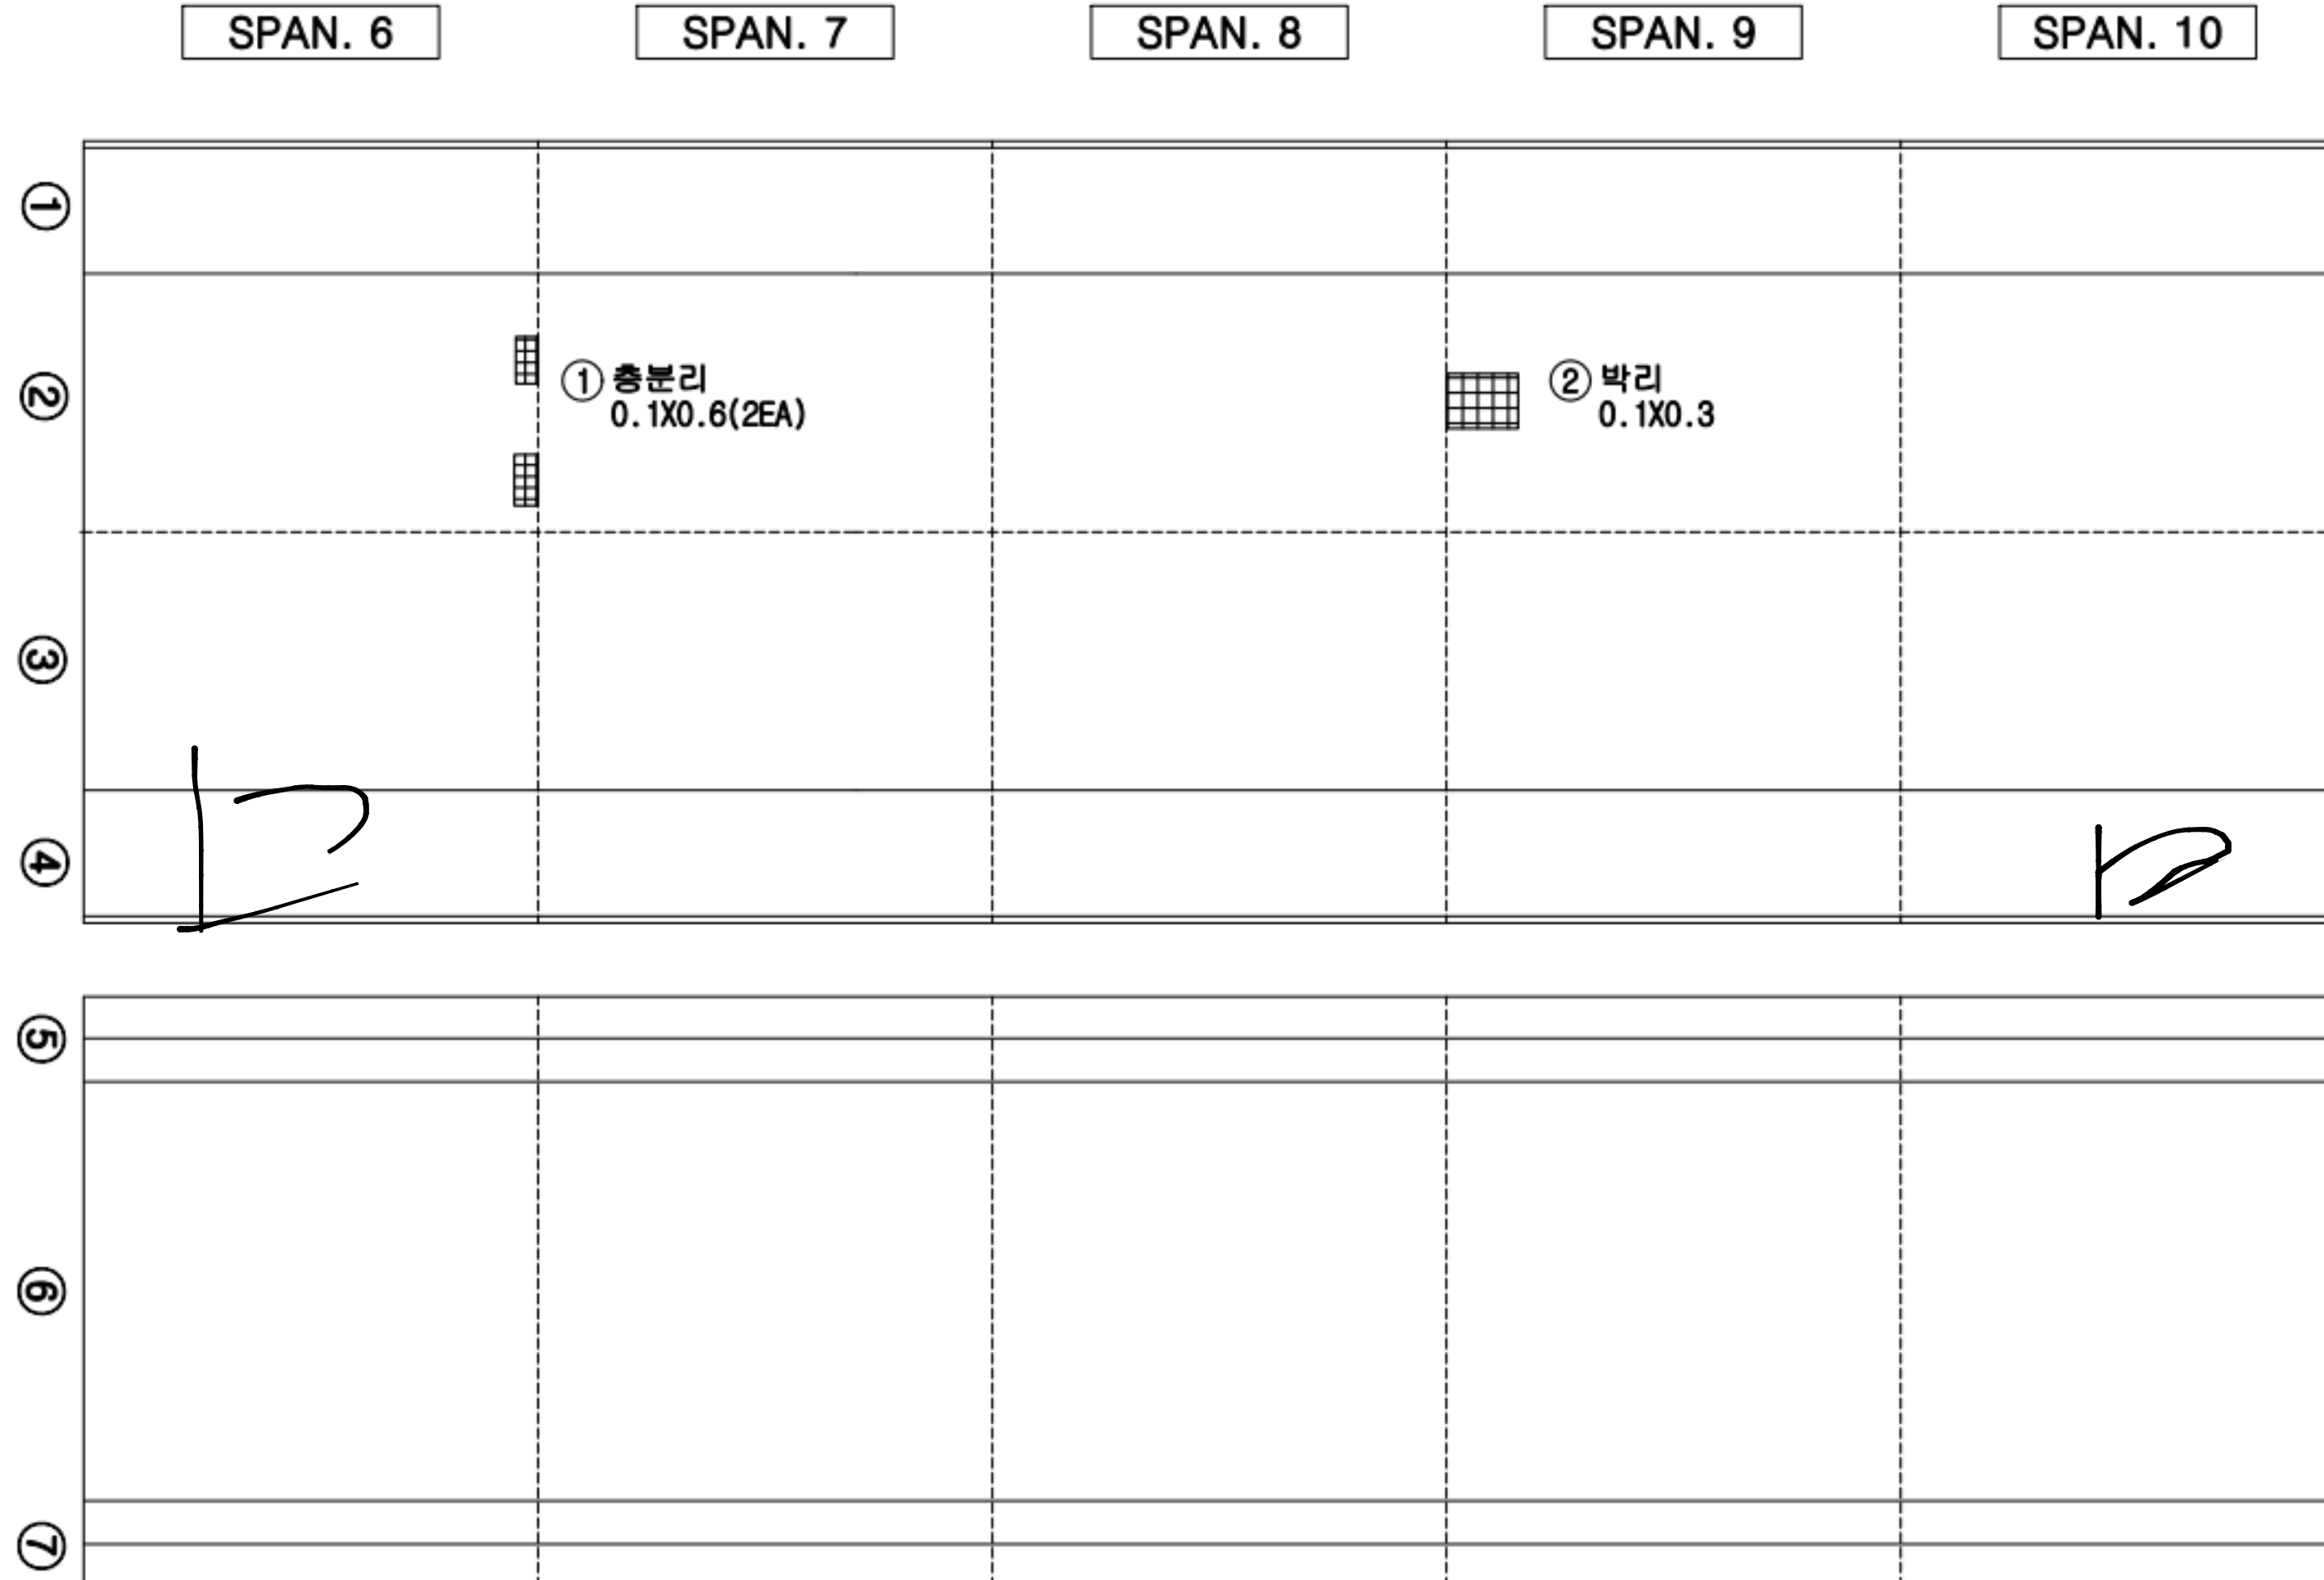
ID : 대흥2터널 S6~10

| 번호 | 구분 | 결함 내용 | 손상규모 | | | | | | 비고 |
|---|---|---|---|---|---|---|---|---|---|
| 1 | 신규 | 충분리 | - | 0.1 | 0.6 | 2 | 0.12 | m² | - |
| 2 | 신규 | 박리 | - | 0.1 | 0.3 | 1 | 0.03 | m² | - |

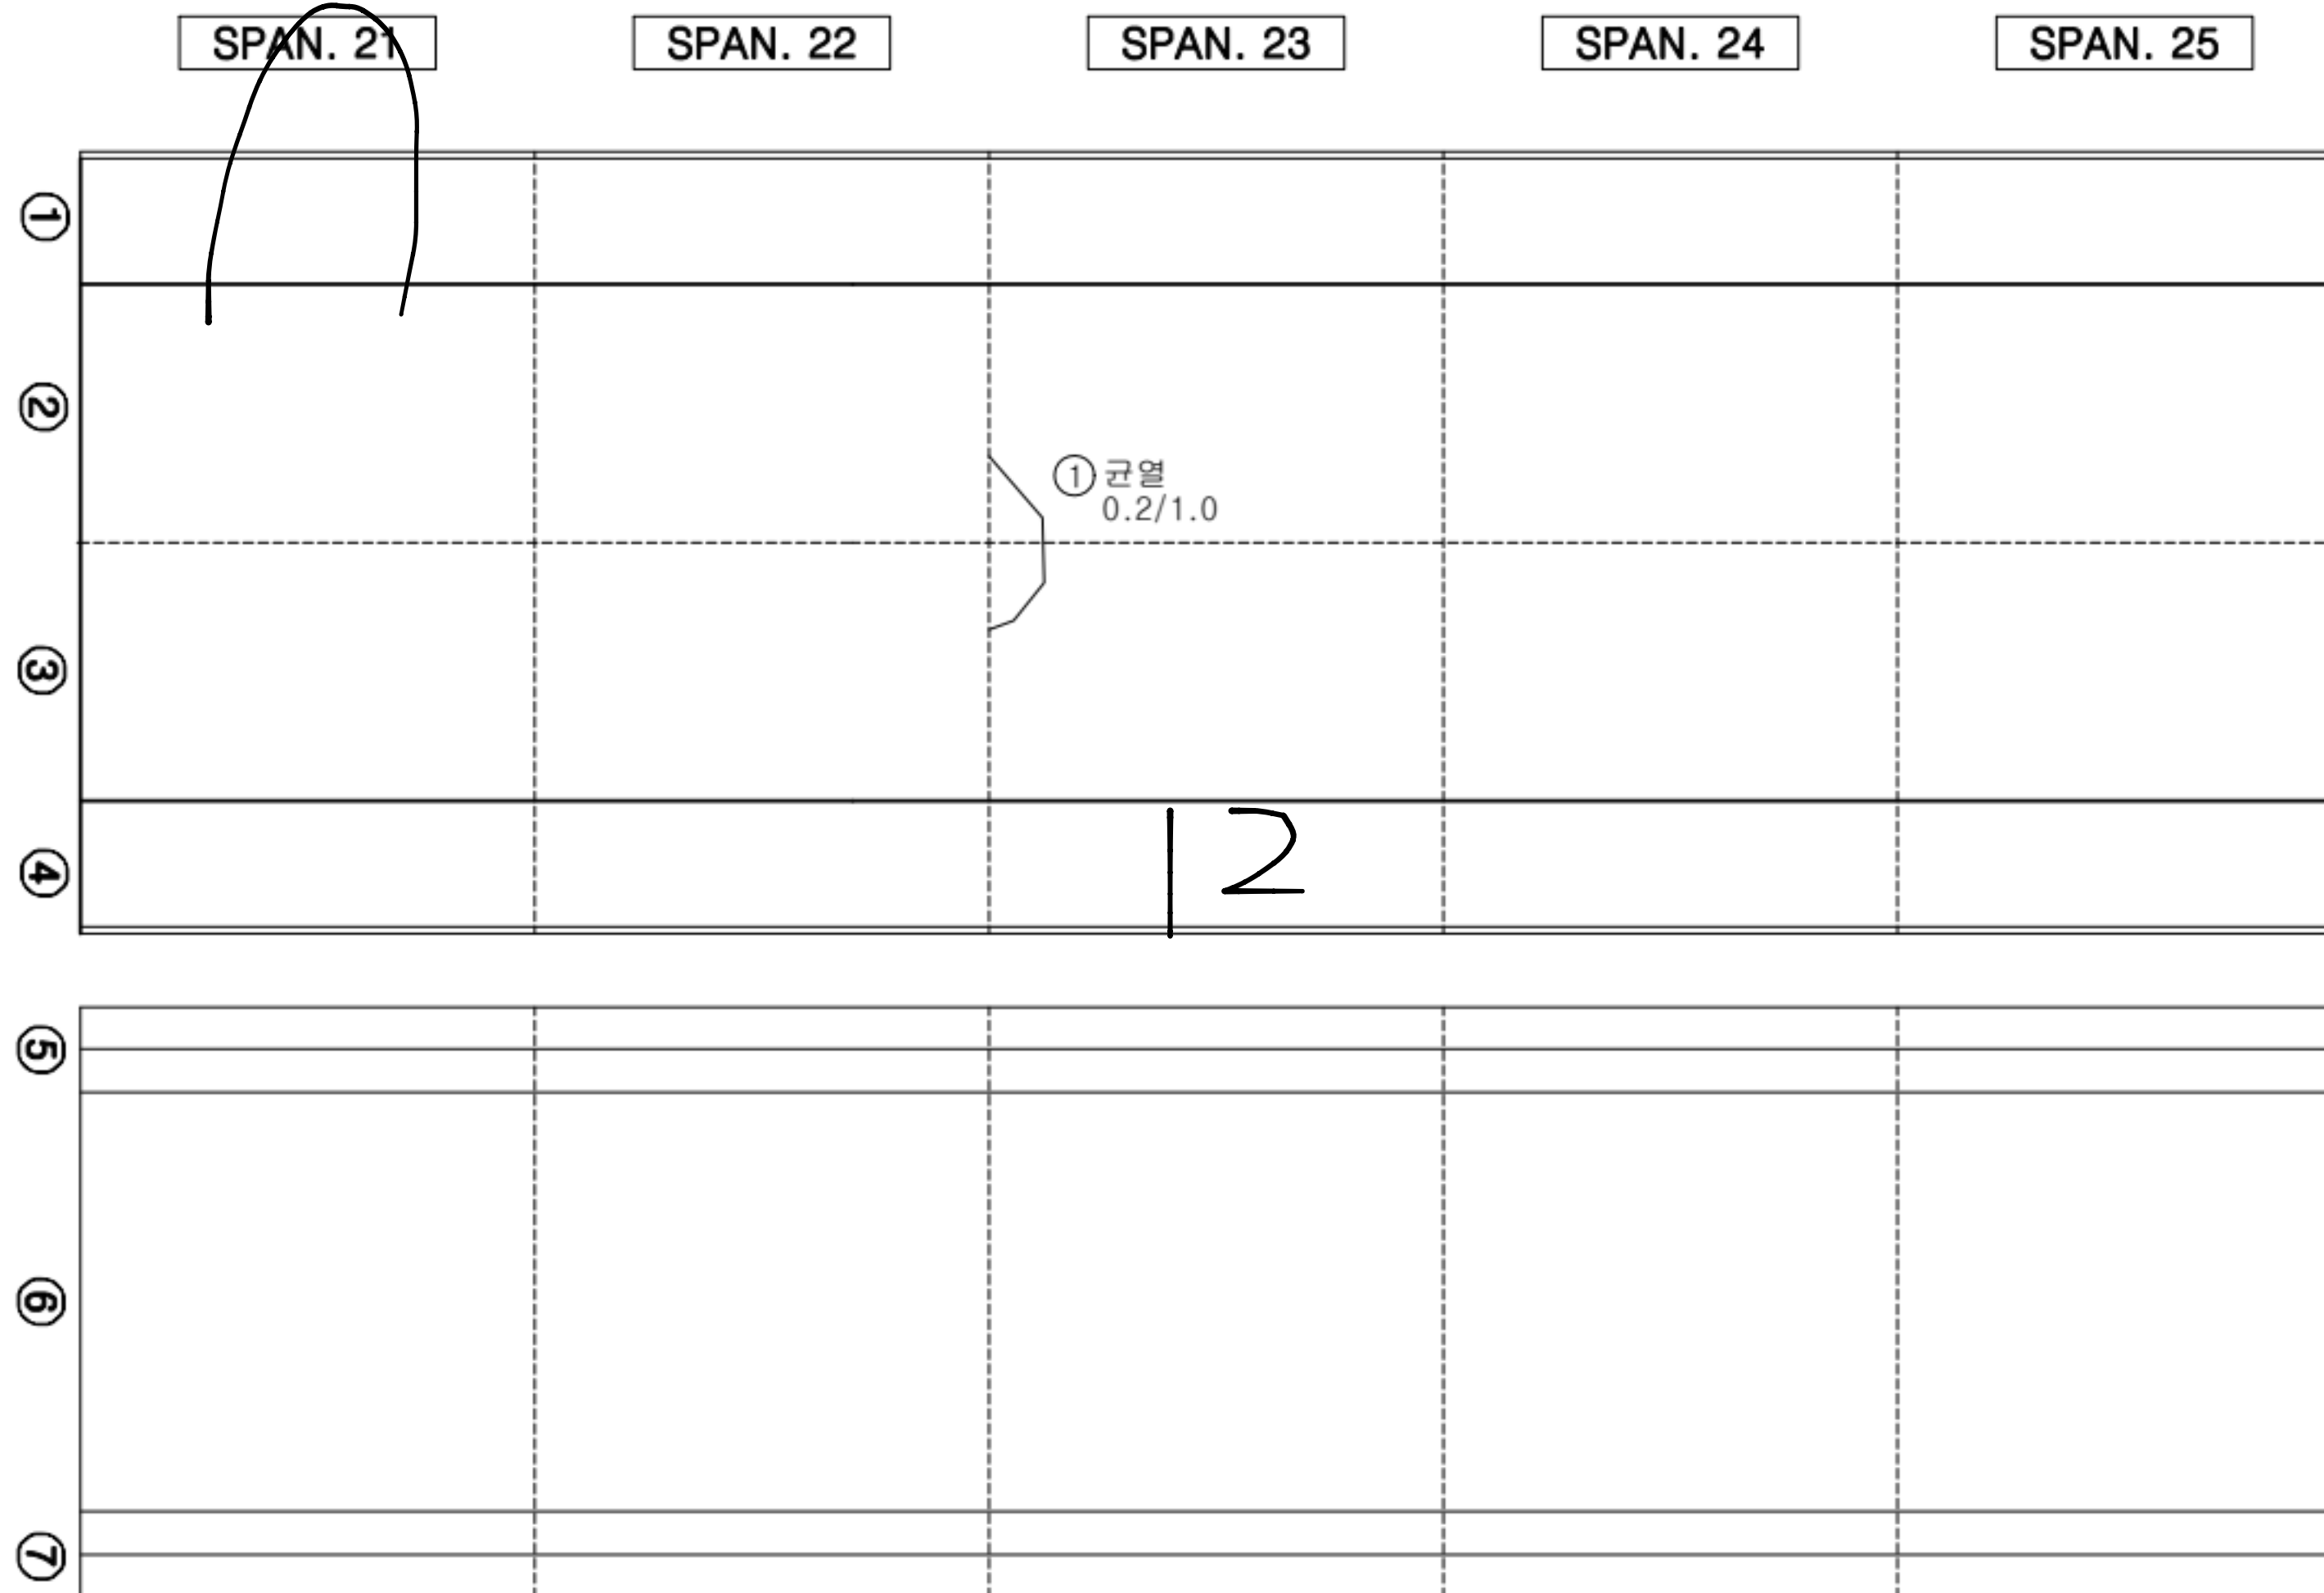
ID : 대흥2터널 S21~25

| 번호 | 구분 | 결함 내용 | 손상규모 | | | | | | 비고 |
|---|---|---|---|---|---|---|---|---|---|
| 1 | 신규 | 균열 | 0.2 | - | 1.0 | 1 | 1.0 | m | - |

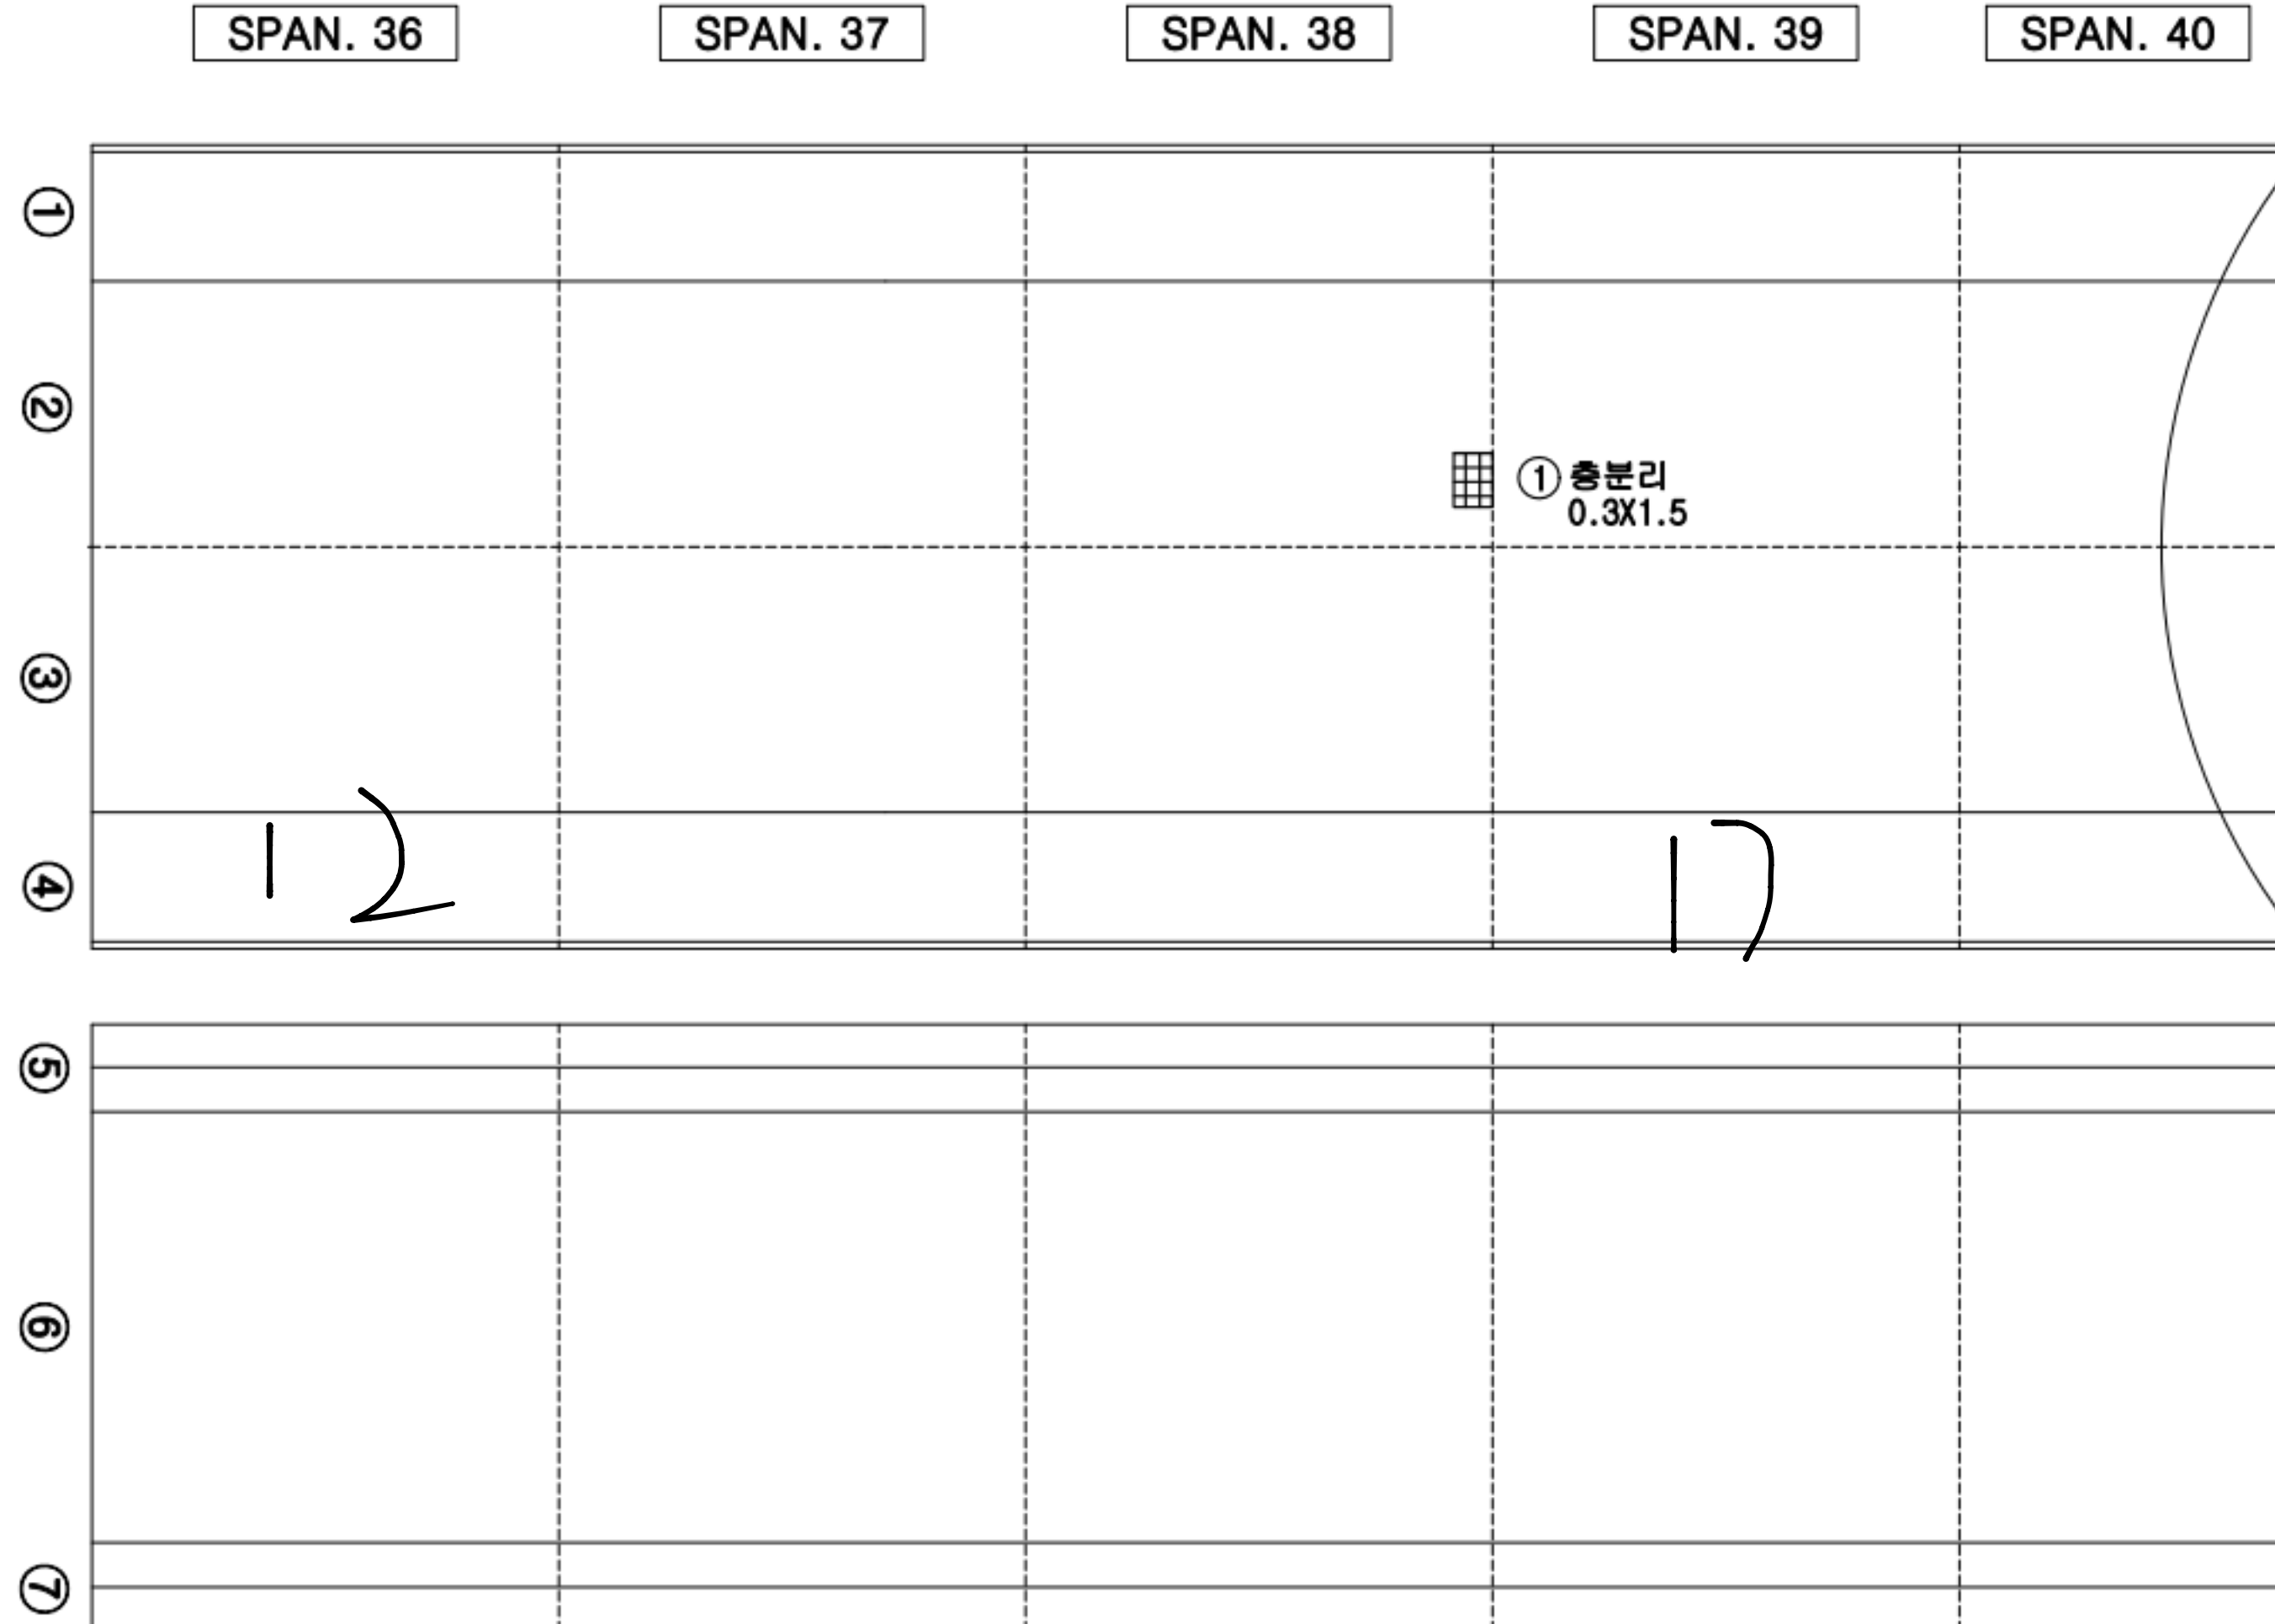
ID : 대흥2터널 S36~40

| 번호 | 구분 | 결함 내용 | 손상규모 | | | | | | 비고 |
|---|---|---|---|---|---|---|---|---|---|
| 1 | 신규 | 충분리 | - | 0.3 | 1.5 | 1 | 0.45 | m <sup>2</sup> | - |
