## 6. 대흥2터널 (평택방향)

| 용역명 | 서부내륙고속도로 2025년 시설물 정기안전점검 용역(하반기) |
| 시설물명 | 대흥2터널(평택방향) |
| 점검일시 | 2025. 07 ~ 2025. 12 |

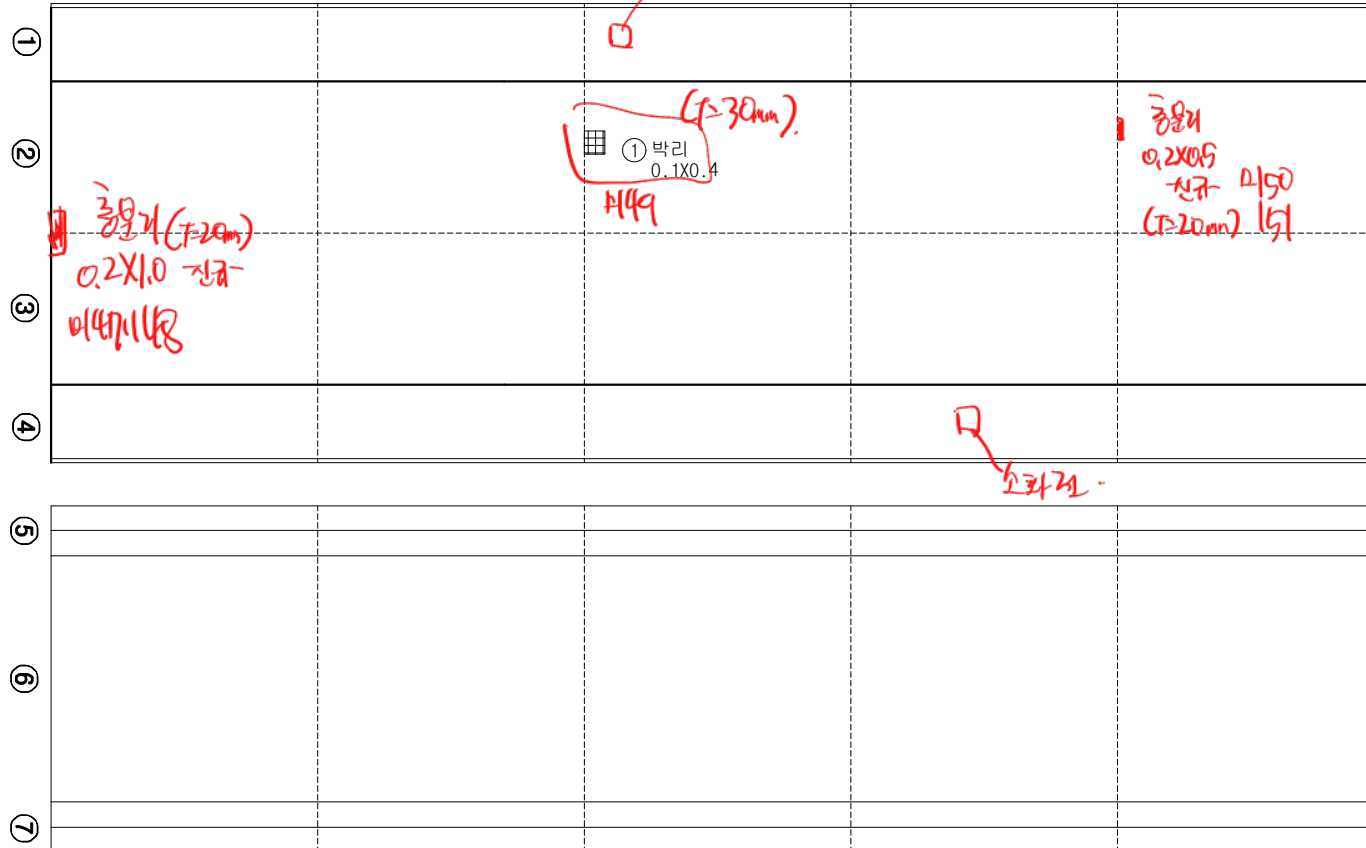
SPAN. 16      SPAN. 17      SPAN. 18      SPAN. 19      SPAN. 20

| 번호 | 구분 | 결함 내용 | 손상규모 | | | | | | 비고 |
|---|---|---|---|---|---|---|---|---|---|
| 1 | 신규 | 박리 | - | 0.1 | 0.4 | 1 | 0.04 | m² | - |

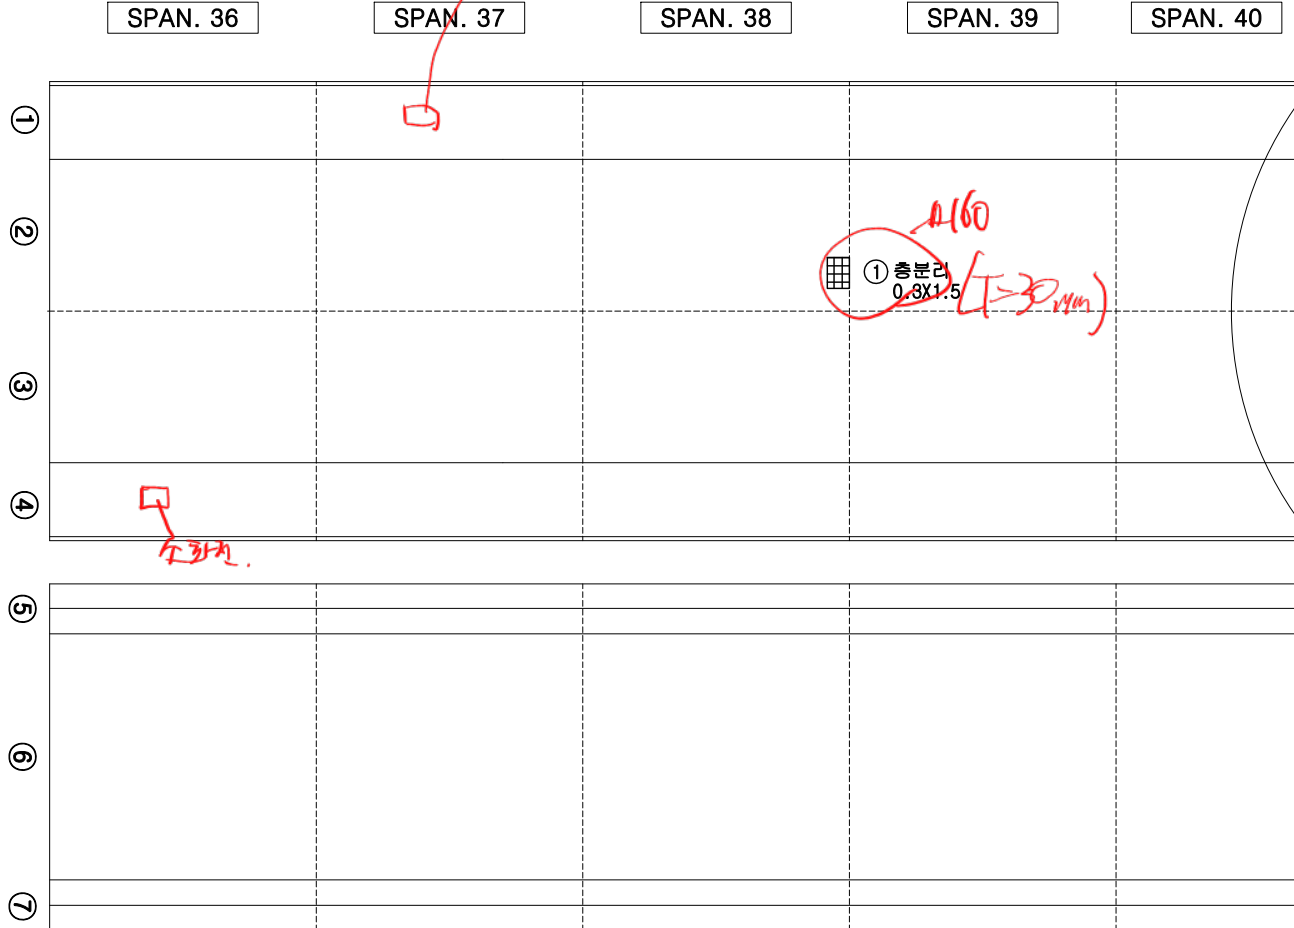
| 번호 | 구분 | 결함 내용 | 손상규모 | | | | | | 비고 |
|---|---|---|---|---|---|---|---|---|---|
| 1 | 신규 | 충분리 | - | 0.3 | 1.5 | 1 | 0.45 | m² | - |
