## 7. 봉수산터널 (익산방향)

| 용역명 | 서부내륙고속도로 2025년 시설물 정기안전점검 용역(하반기) |
| 시설물명 | 봉수산터널(익산방향) |

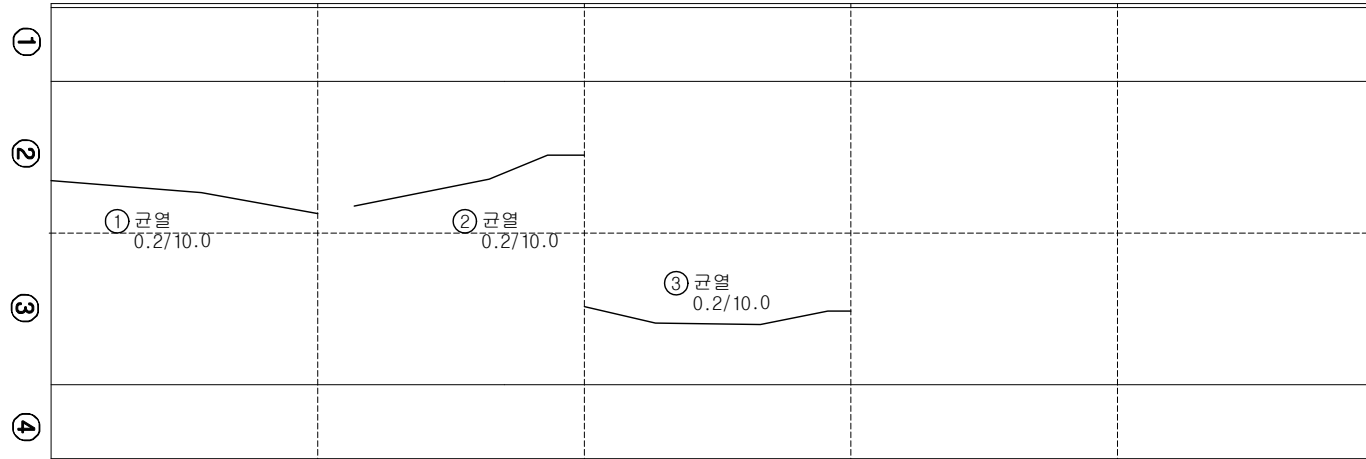
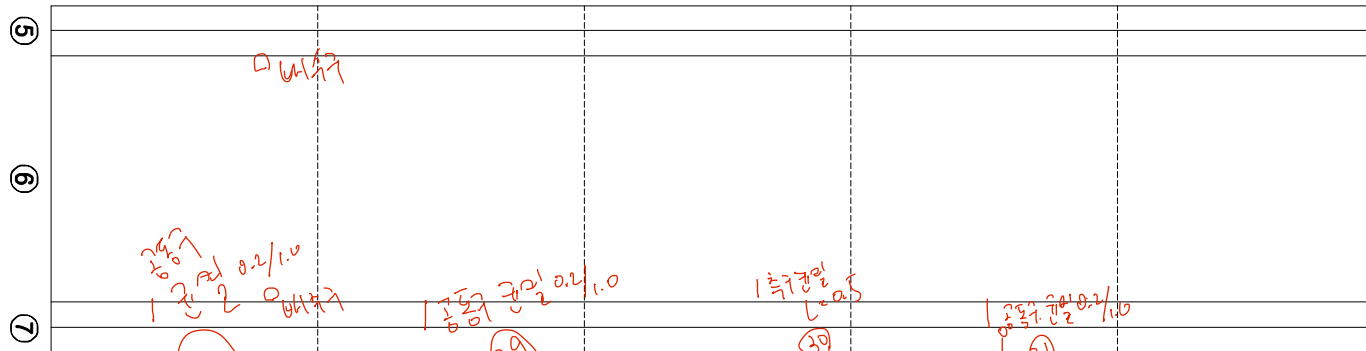
SPAN. 19

| 번호 | 구분 | 결함 내용 | 손상규모 | | | | | | 비고 |
|---|---|---|---|---|---|---|---|---|---|
| 1 | 신규 | 균열 | 0.2 | - | 10.0 | 1 | 10.0 | m | - |
| 2 | 신규 | 균열 | 0.2 | - | 10.0 | 1 | 10.0 | m | - |
| 3 | 신규 | 균열 | 0.2 | - | 10.0 | 1 | 10.0 | m | - |

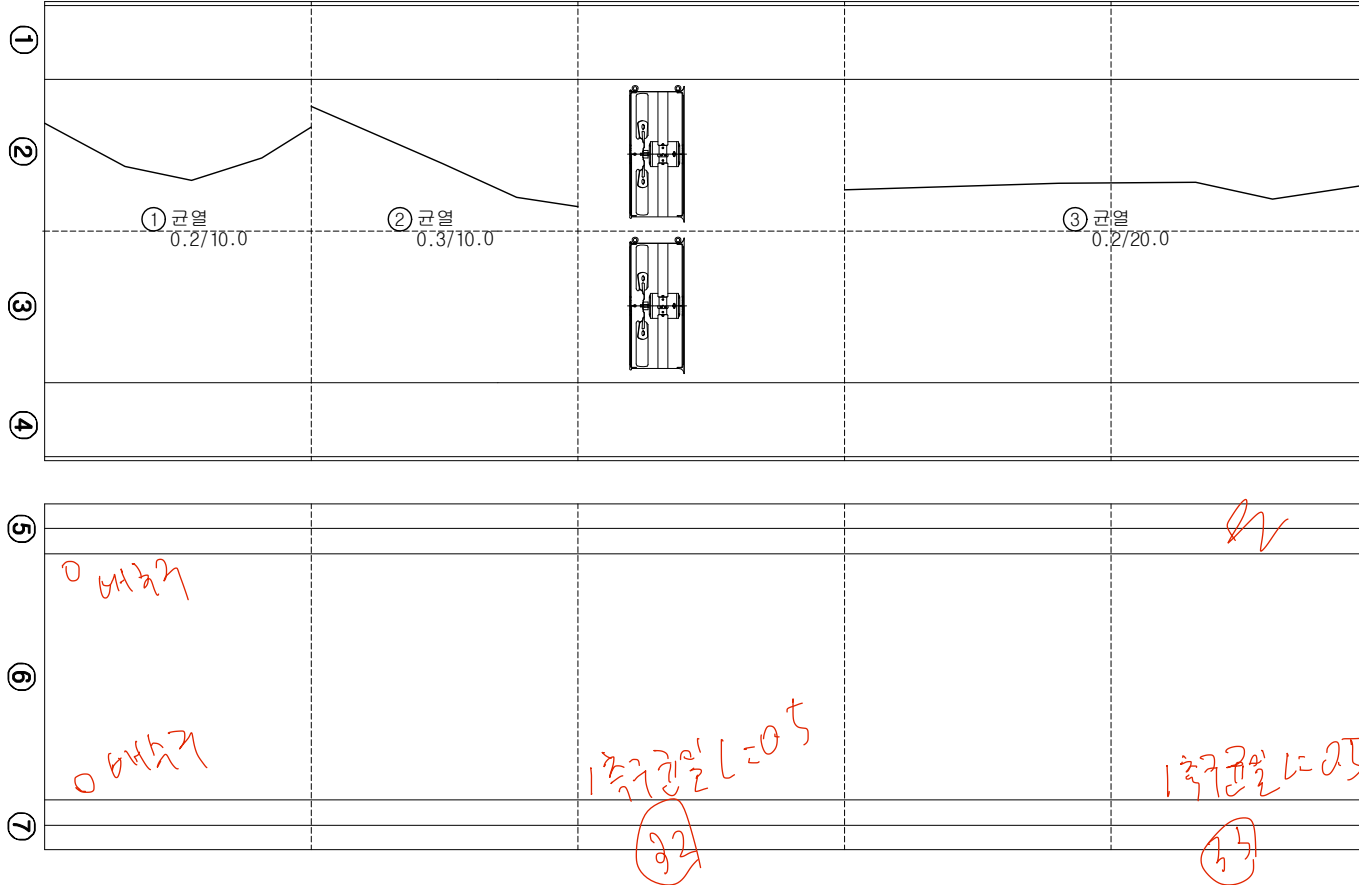
SPAN. 24

| 번호 | 구분 | 결함 내용 | 손상규모 | | | | | | 비고 |
|---|---|---|---|---|---|---|---|---|---|
| 1 | 신규 | 균열 | 0.2 | - | 10.0 | 1 | 10.0 | m | - |
| 2 | 신규 | 균열 | 0.3 | - | 10.0 | 1 | 10.0 | m | - |
| 3 | 신규 | 균열 | 0.2 | - | 20.0 | 1 | 20.0 | m | - |

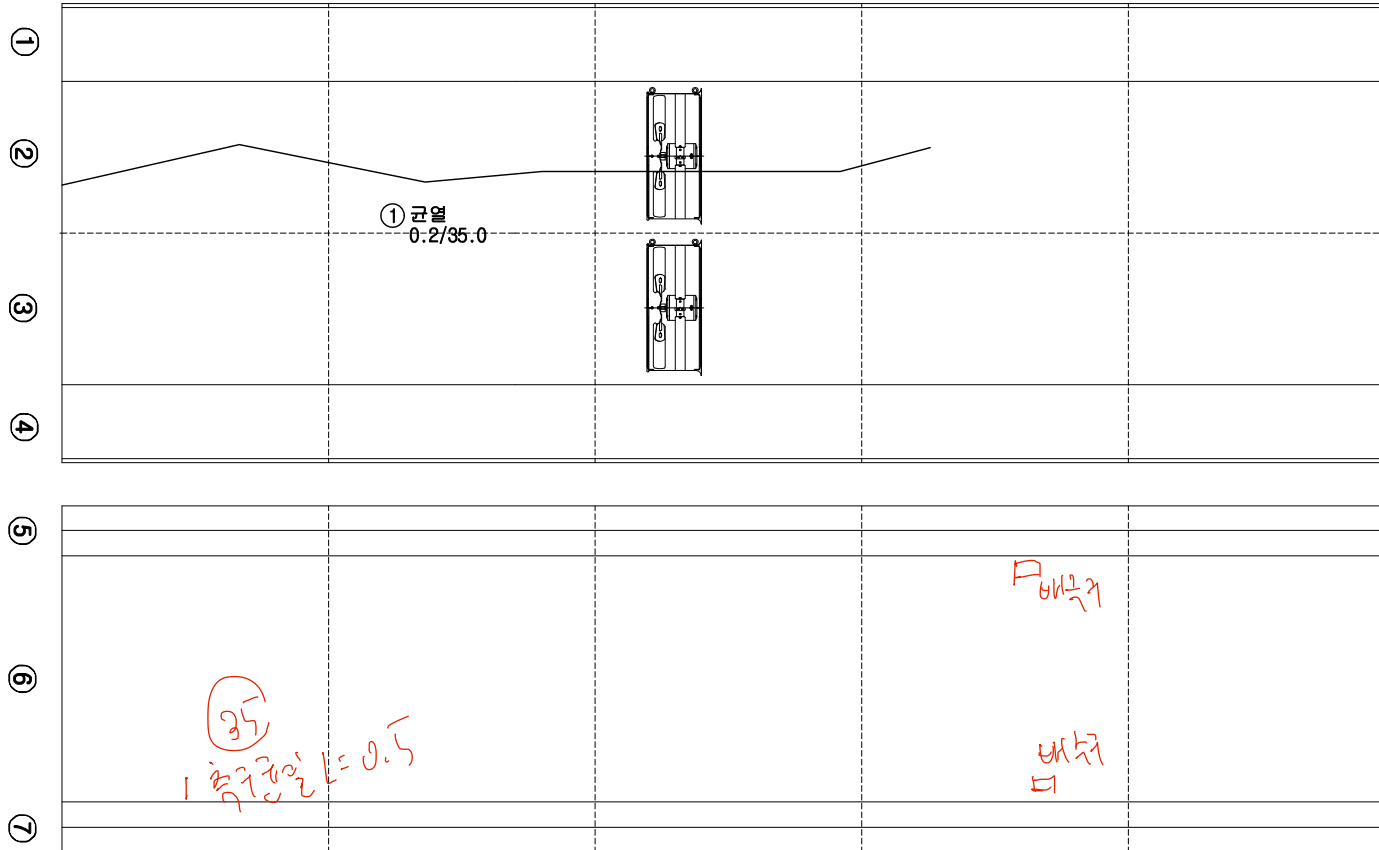
SPAN. 34

| 번호 | 구분 | 결함 내용 | 손상규모 | | | | | | 비고 |
|---|---|---|---|---|---|---|---|---|---|
| 1 | 신규 | 균열 | 0.2 | - | 35.0 | 1 | 35.0 | m | - |

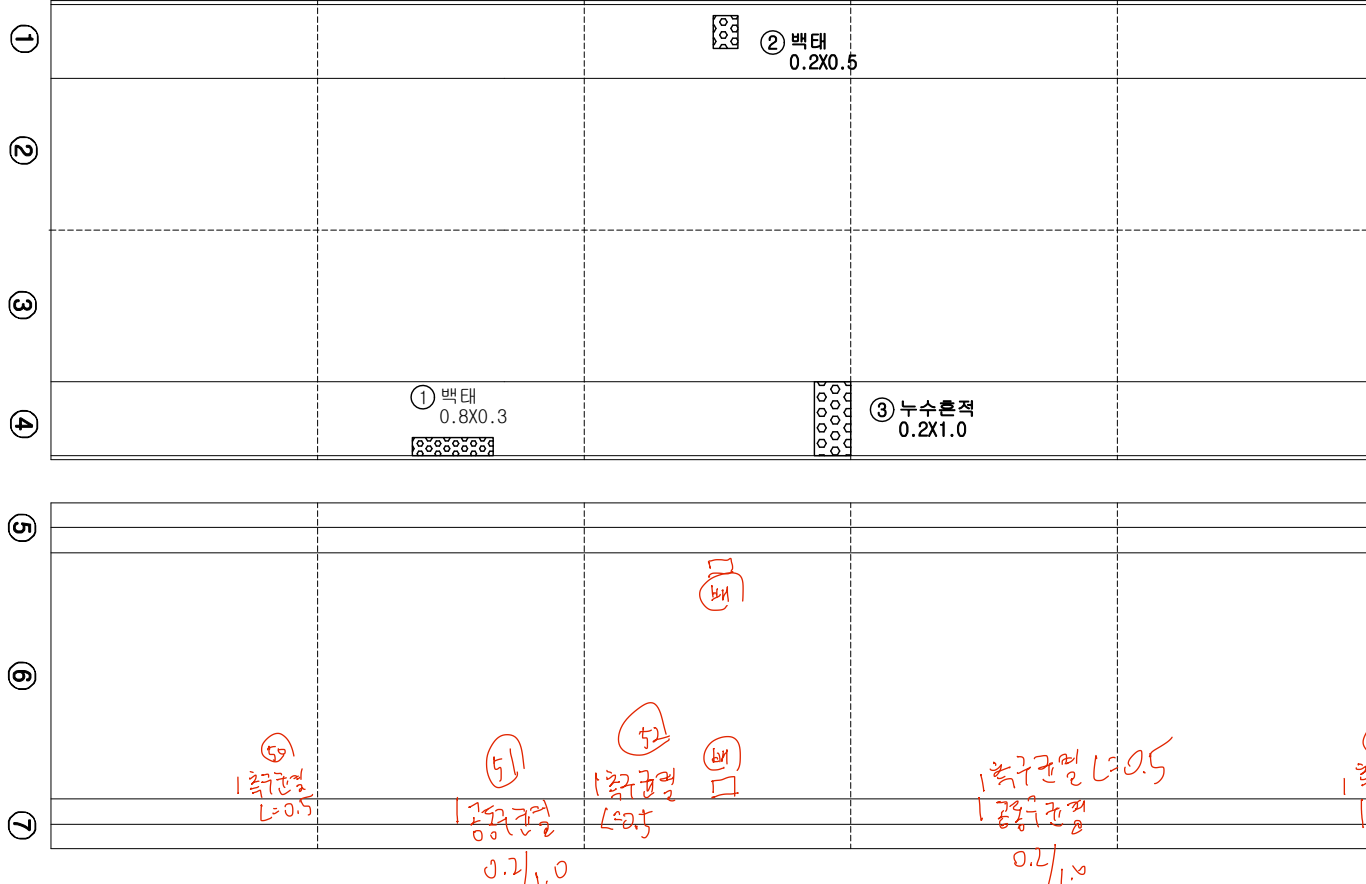
SPAN. 84

| 번호 | 구분 | 결함 내용 | 손상규모 | | | | | | 비고 |
|---|---|---|---|---|---|---|---|---|---|
| 3 | 신규 | 누수흔적 | - | 0.2 | 1.0 | 1 | 0.2 | m² | - |

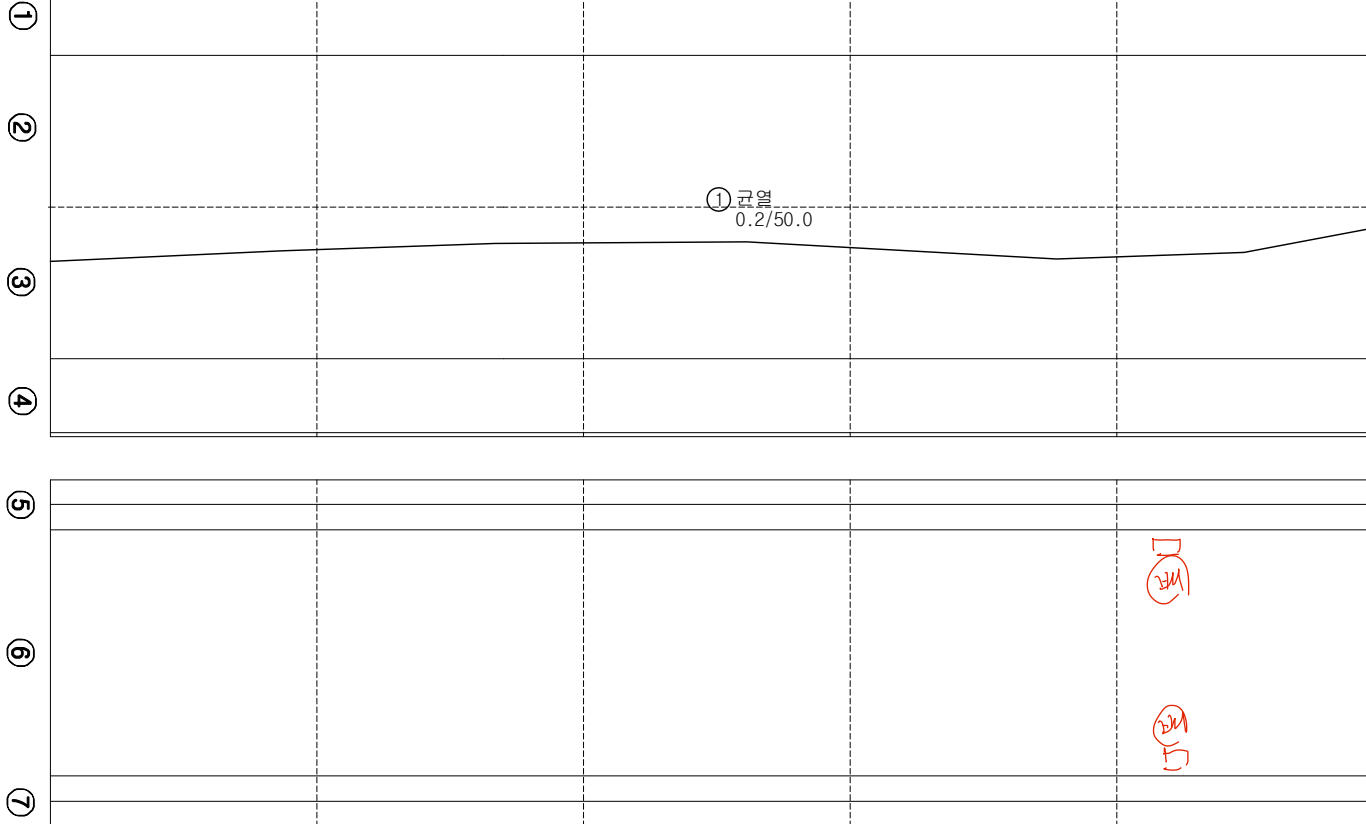
SPAN. 154

| 번호 | 구분 | 결함 내용 | 손상규모 | | | | | | 비고 |
|---|---|---|---|---|---|---|---|---|---|
| 1 | 신규 | 균열 | 0.2 | - | 50.0 | 1 | 50.0 | m | - |

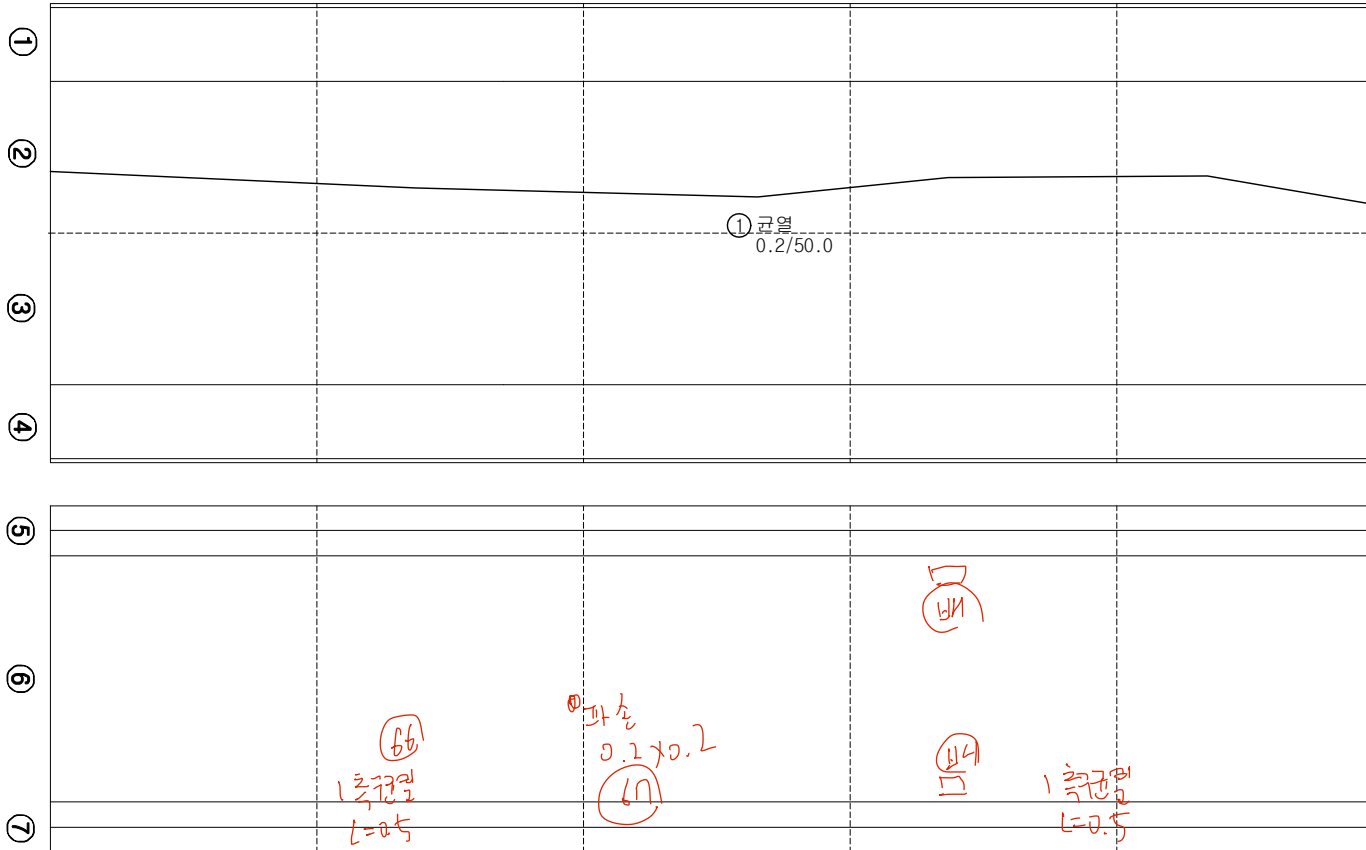
SPAN. 159

| 번호 | 구분 | 결함 내용 | 손상규모 | | | | | | 비고 |
|---|---|---|---|---|---|---|---|---|---|
| 1 | 신규 | 균열 | 0.2 | - | 50.0 | 1 | 50.0 | m | - |
