## — 7. 봉수산터널 (익산방향)

| 범<br><br><br><br>례 | | 균 열 | | 방향균열 | | 재료분리 | 용 역 명 | 서부내륙고속도로 2025년 시설물 정기안전점검 용역(하반기) |
| | | 편침/공동 | | 바리, 박락/<br>파손 | | 시공이음/<br>충분리 | 시설물명 | 봉수산터널(익산방향) |

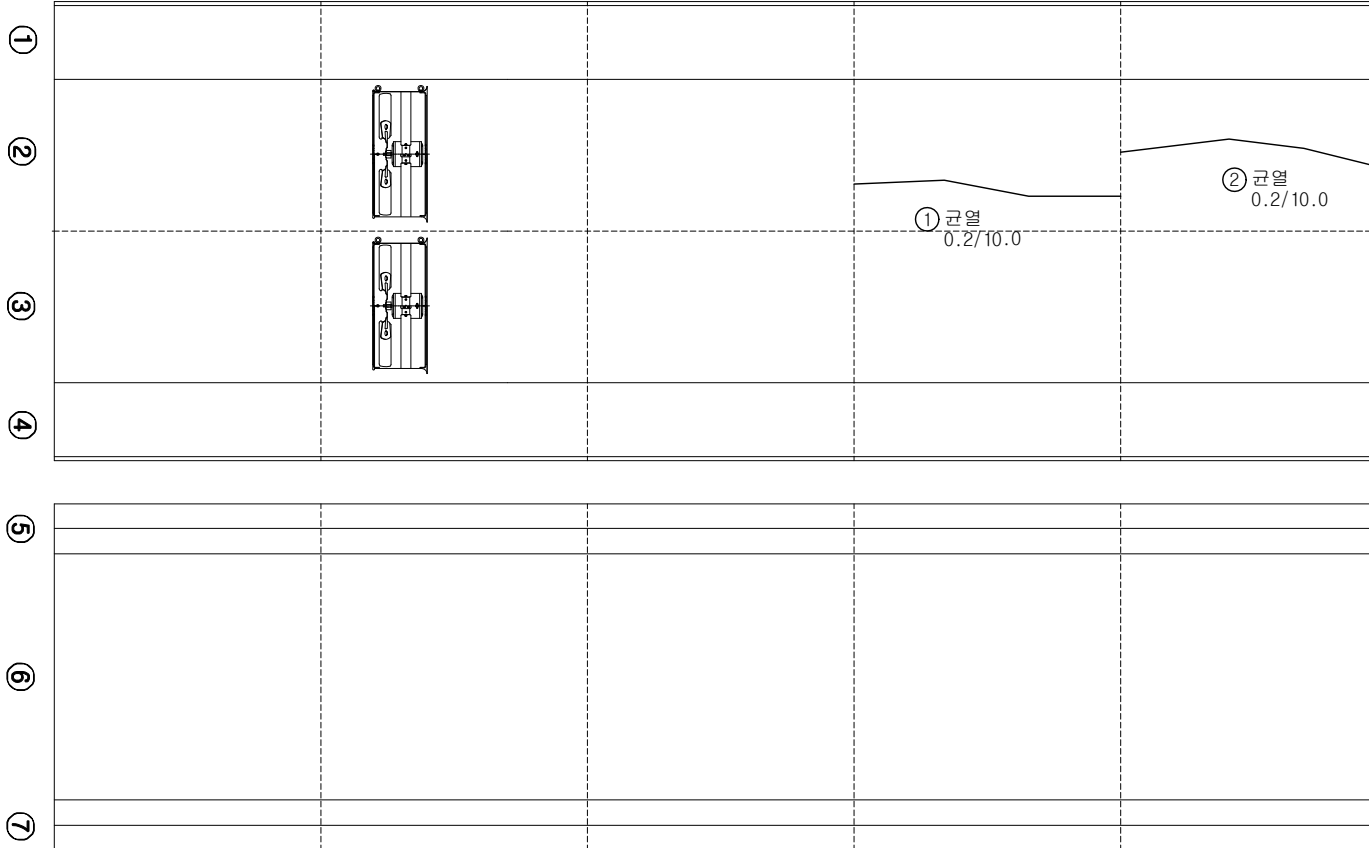
SPAN. 14

손상 현황 표

| 번호 | 구분 | 결함 내용 | 손상규모 | | | | | | 비고 |
| 1 | 신규 | 균열 | 0.2 | - | 10.0 | 1 | 10.0 | m | - |
| 2 | 신규 | 균열 | 0.2 | - | 10.0 | 1 | 10.0 | m | - |
| 3 | 신규 | 균열 | 0.2 | - | 10.0 | 1 | 10.0 | m | - |

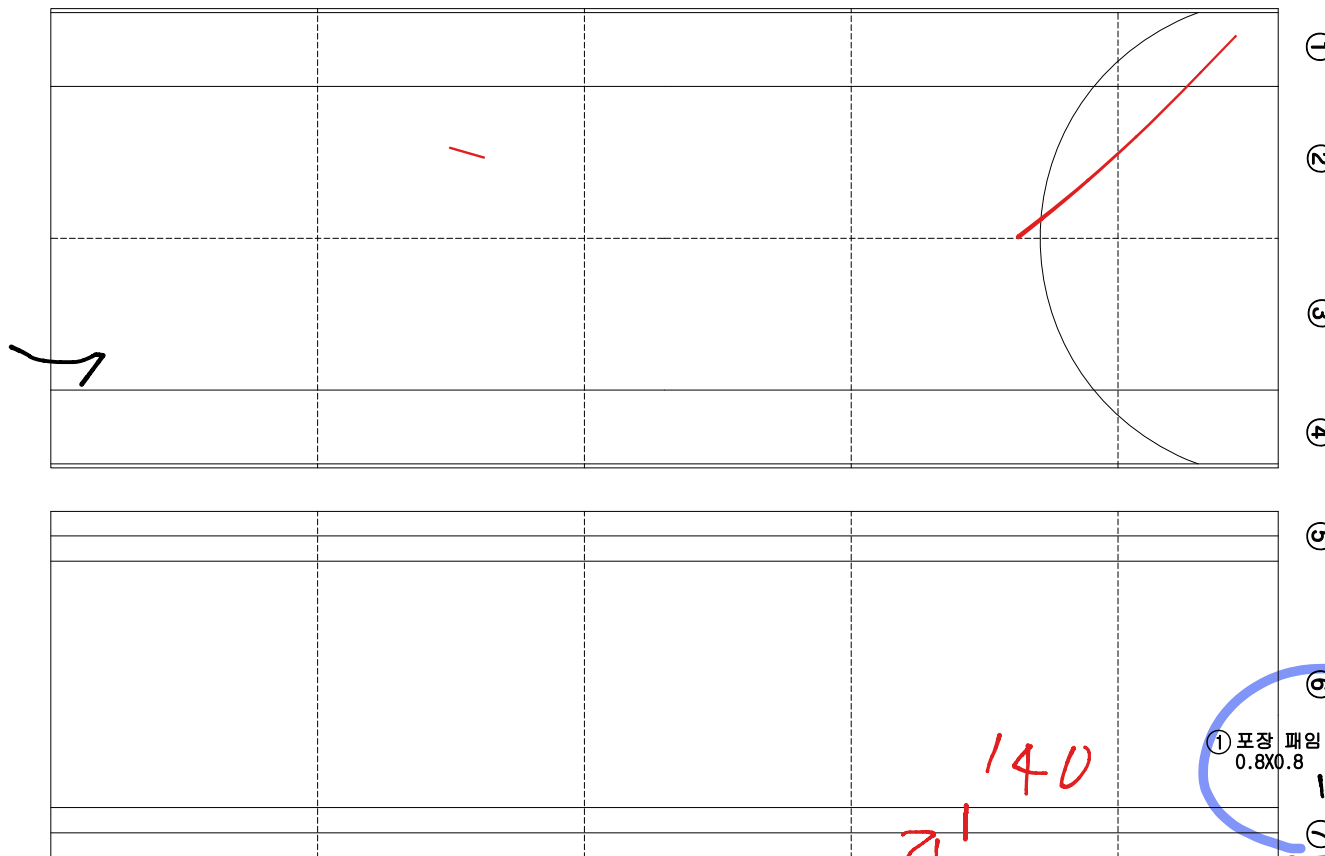
SPAN. 374

균열 0.3/1.5 1ea

모든 공동구 동일
