## 7. 봉수산터널 (익산방향)

| 용역명 | 서부내륙고속도로 2025년 시설물 정기안전점검 용역(하반기) |
| 시설물명 | 봉수산터널(익산방향) |

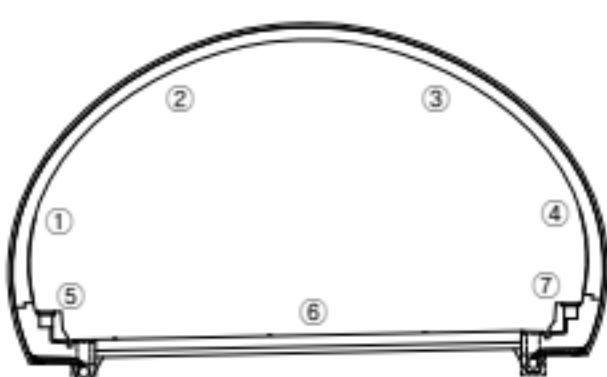
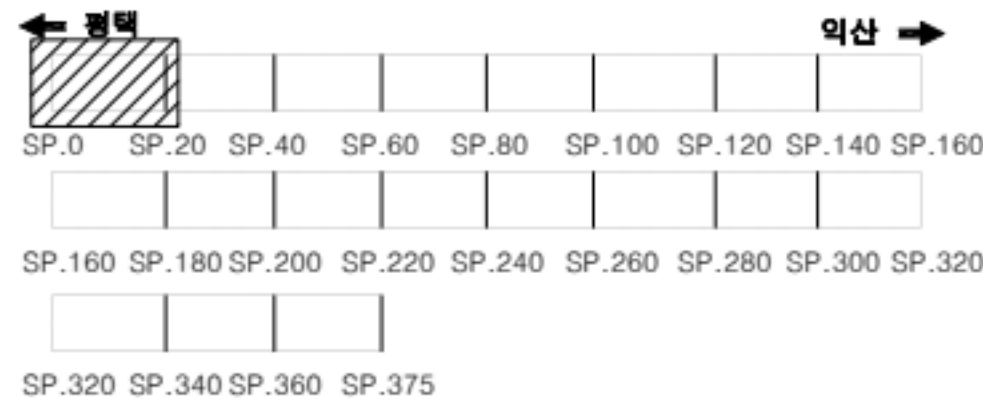
| 번호 | 구분 | 결함 내용 | 손상규모 | | | | | | 비고 |
|---|---|---|---|---|---|---|---|---|---|
| 1 | 신규 | 균열 | 0.2 | - | 10.0 | 1 | 10.0 | m | - |
| 2 | 신규 | 균열 | 0.2 | - | 10.0 | 1 | 10.0 | m | - |

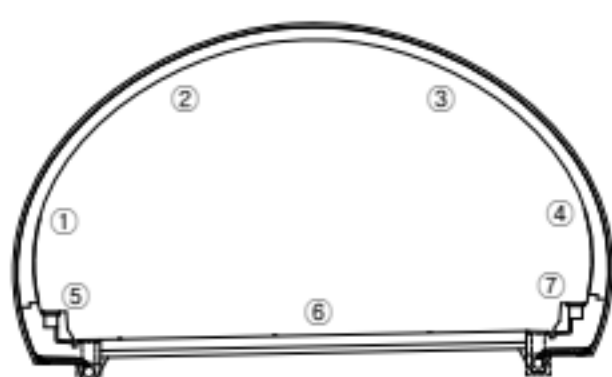
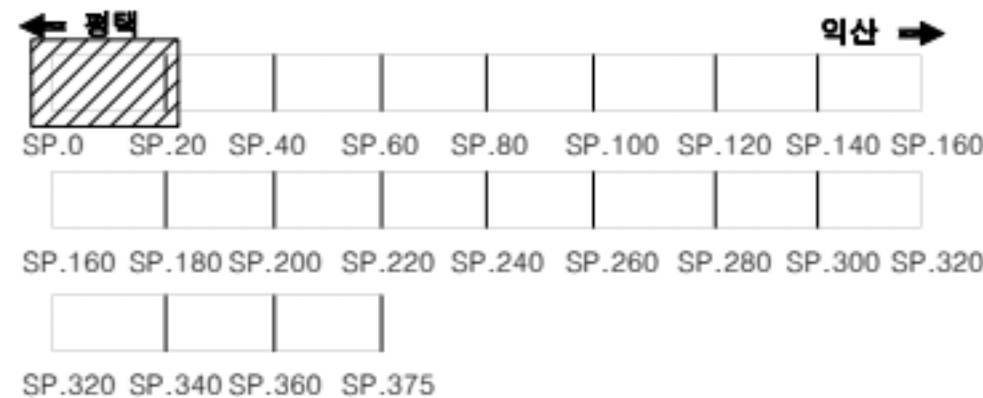
| 번호 | 구분 | 결함 내용 | 손상규모 | | | | | | 비고 |
|---|---|---|---|---|---|---|---|---|---|
| 1 | 신규 | 균열 | 0.2 | - | 10.0 | 1 | 10.0 | m | - |
| 2 | 신규 | 균열 | 0.2 | - | 10.0 | 1 | 10.0 | m | - |
| 3 | 신규 | 균열 | 0.2 | - | 10.0 | 1 | 10.0 | m | - |

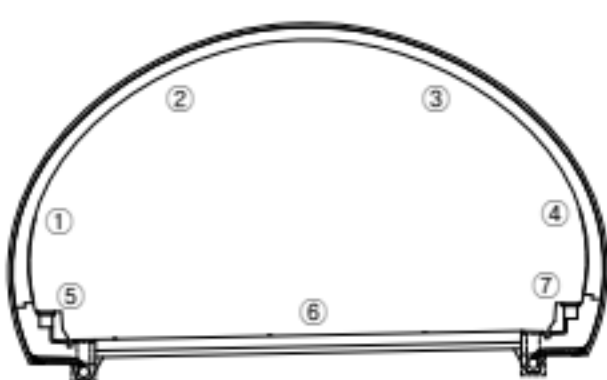
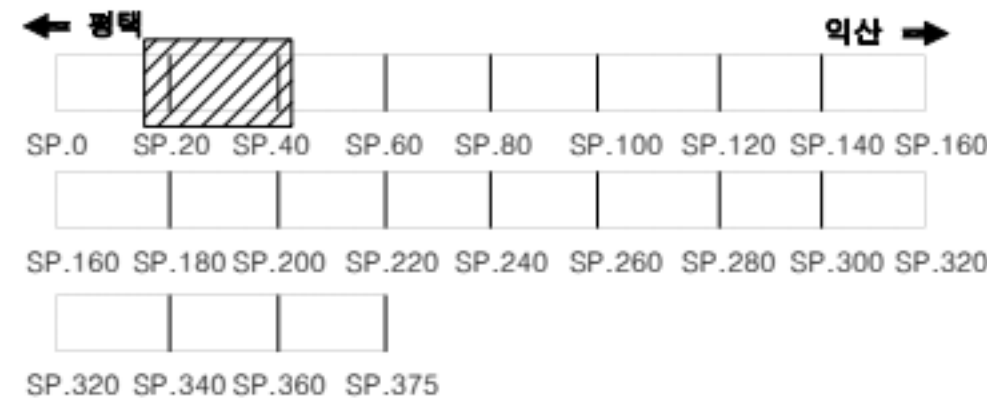
| 번호 | 구분 | 결함 내용 | 손상규모 | | | | | | 비고 |
|---|---|---|---|---|---|---|---|---|---|
| 1 | 신규 | 균열 | 0.2 | - | 10.0 | 1 | 10.0 | m | - |
| 2 | 신규 | 균열 | 0.3 | - | 10.0 | 1 | 10.0 | m | - |
| 3 | 신규 | 균열 | 0.2 | - | 20.0 | 1 | 20.0 | m | - |

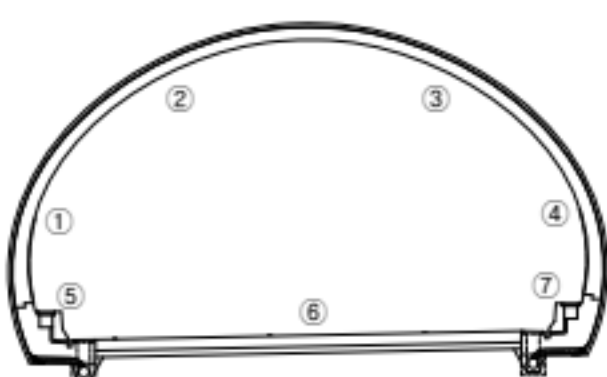
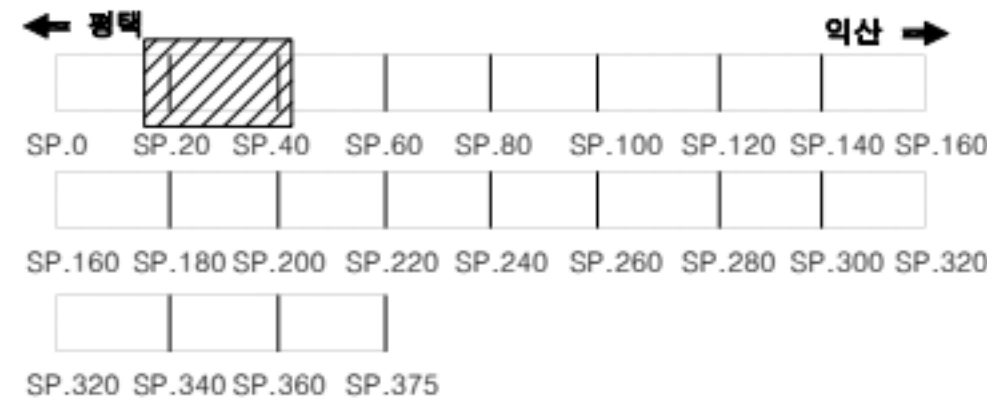
| 번호 | 구분 | 결함 내용 | 손상규모 | | | | | | 비고 |
|---|---|---|---|---|---|---|---|---|---|
| 1 | 신규 | 균열 | 0.2 | - | 10.0 | 1 | 10.0 | m | - |
| 2 | 신규 | 균열 | 0.3 | - | 30.0 | 1 | 30.0 | m | - |

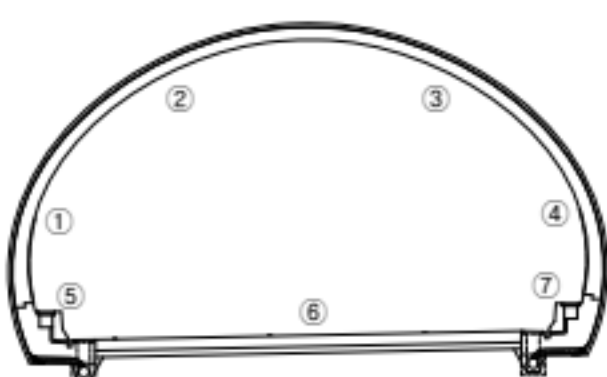
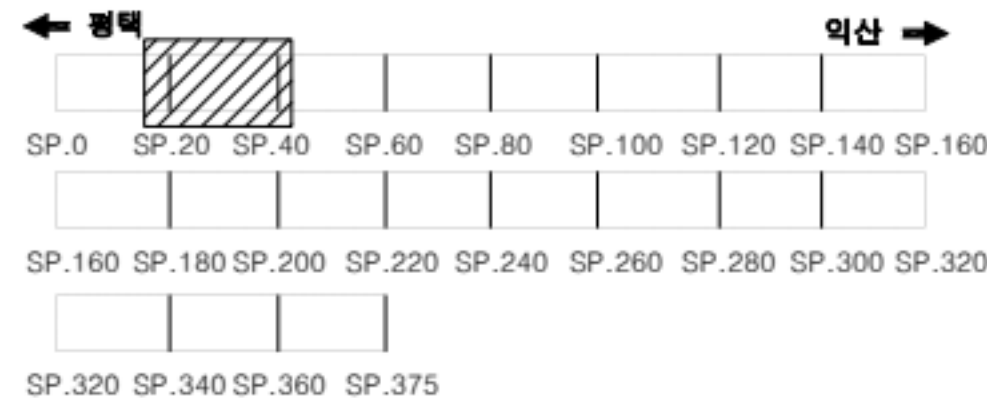
| 번호 | 구분 | 결함 내용 | 손상규모 | | | | | | 비고 |
|---|---|---|---|---|---|---|---|---|---|
| 1 | 신규 | 균열 | 0.2 | - | 35.0 | 1 | 35.0 | m | - |

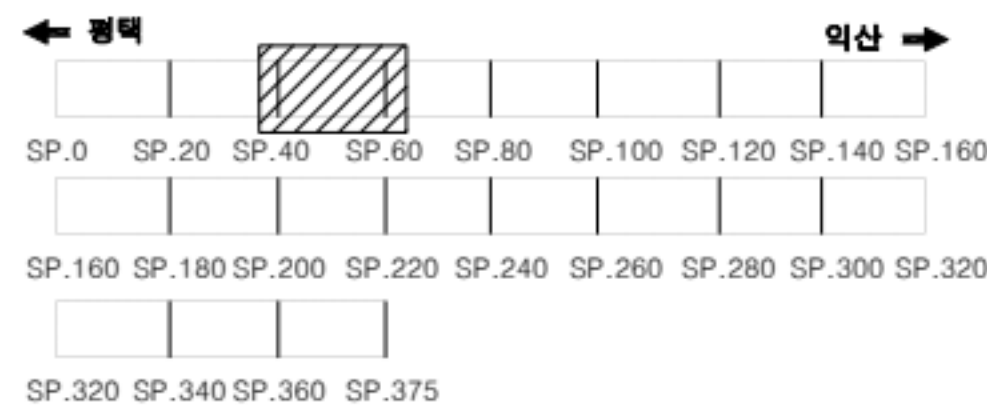
① 박리  
0.2X0.5

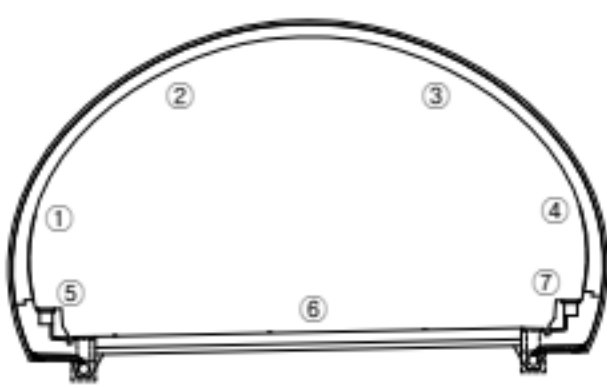
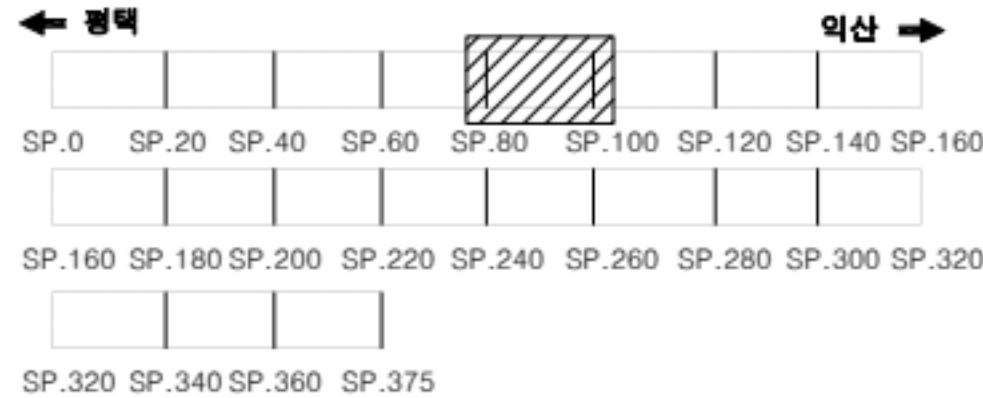
| ④ | | ① 백태<br>0.8X0.3 | | ③ 누수흔적<br>0.2X1.0 | |

| 번호 | 구분 | 결함 내용 | 손상규모 | | | | | | 비고 |
|---|---|---|---|---|---|---|---|---|---|
| 3 | 신규 | 누수흔적 | - | 0.2 | 1.0 | 1 | 0.2 | m² | - |

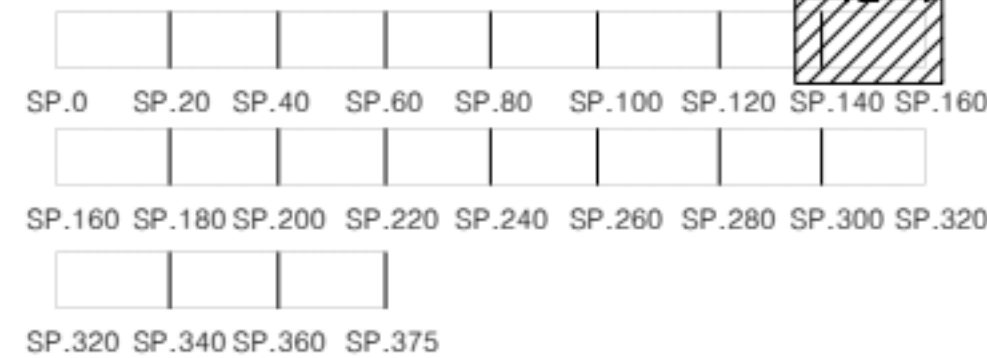
| 번호 | 구분 | 결함 내용 | 손상규모 | | | | | | 비고 |
|---|---|---|---|---|---|---|---|---|---|
| 1 | 신규 | 균열 | 0.2 | - | 50.0 | 1 | 50.0 | m | - |

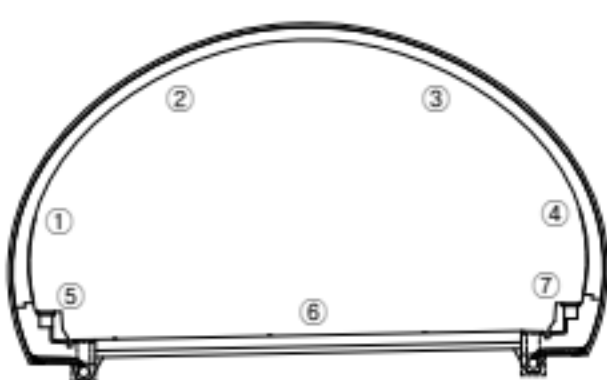
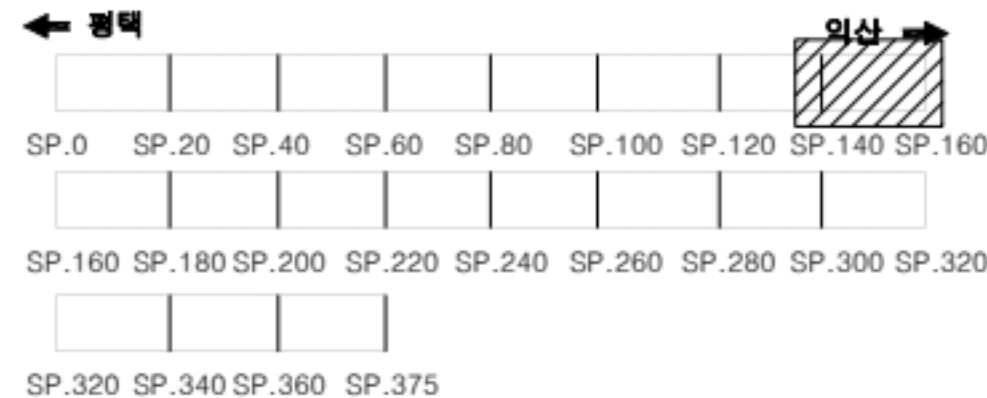
| 번호 | 구분 | 결함 내용 | 손상규모 | | | | | | 비고 |
|---|---|---|---|---|---|---|---|---|---|
| 1 | 신규 | 균열 | 0.2 | - | 50.0 | 1 | 50.0 | m | - |
