## 7. 봉수산터널 (익산방향)

| 용역명 | 서부내륙고속도로 2025년 시설물 정기안전점검 용역(하반기) |
| 시설물명 | 봉수산터널(익산방향) |
| 점검일시 | 2025. 07 ~ 2025. 12 |

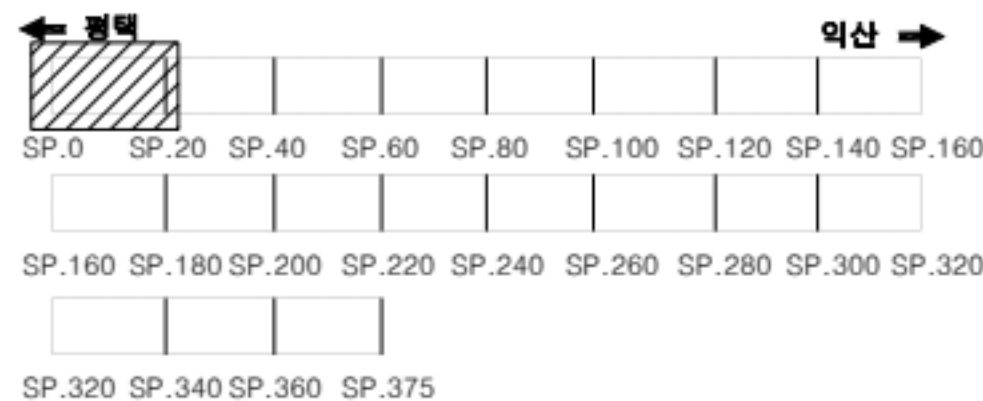
| 번호 | 구분 | 결함 내용 | 손상규모 | | | | | | 비고 |
|---|---|---|---|---|---|---|---|---|---|
| 1 | 신규 | 균열 | 0.2 | - | 10.0 | 1 | 10.0 | m | - |
| 2 | 신규 | 균열 | 0.3 | - | 10.0 | 1 | 10.0 | m | - |
| 3 | 신규 | 균열 | 0.2 | - | 20.0 | 1 | 20.0 | m | - |

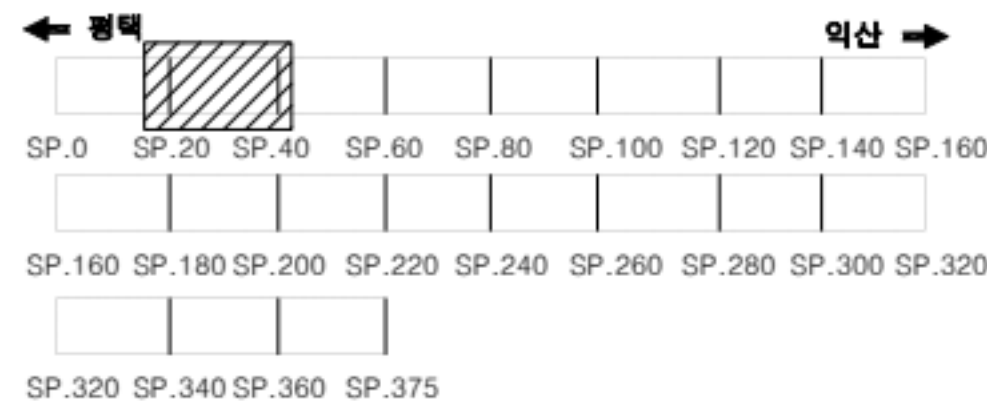
| 번호 | 구분 | 결함 내용 | 손상규모 | | | | | | 비고 |
|---|---|---|---|---|---|---|---|---|---|
| 1 | 신규 | 균열 | 0.2 | - | 10.0 | 1 | 10.0 | m | - |
| 2 | 신규 | 균열 | 0.3 | - | 30.0 | 1 | 30.0 | m | - |

① 균열  
0.2/10.0

② 균열  
0.2/30.0

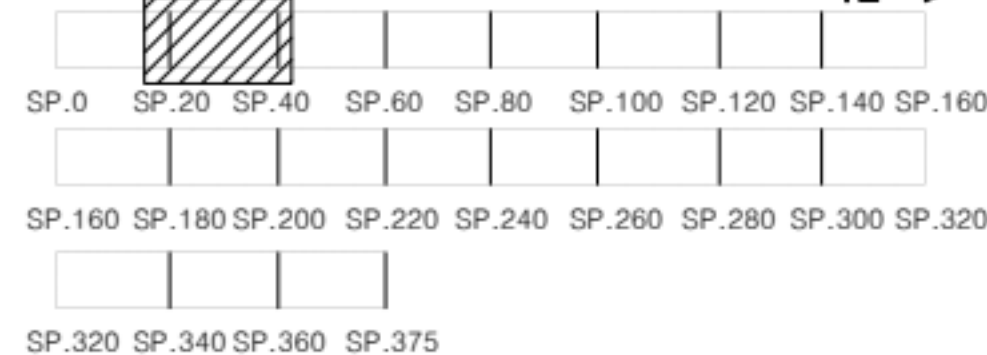
| 번호 | 구분 | 결함 내용 | 손상규모 | | | | | | 비고 |
|---|---|---|---|---|---|---|---|---|---|
| 1 | 신규 | 균열 | 0.2 | - | 35.0 | 1 | 35.0 | m | - |

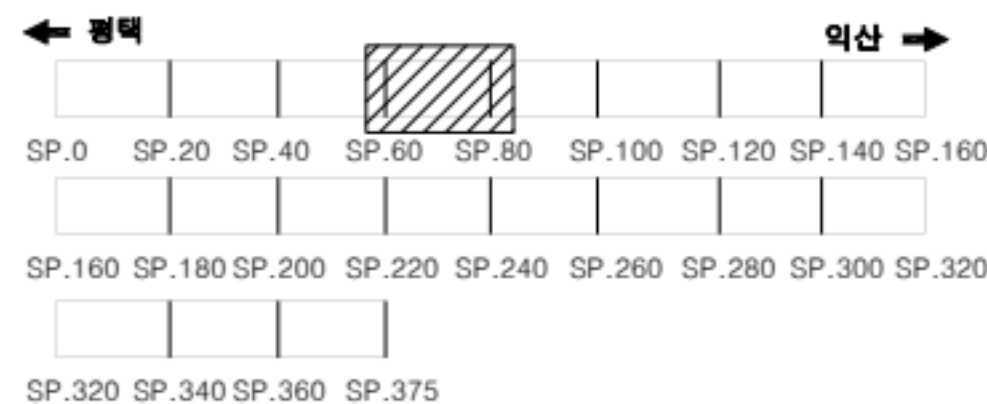
| 번호 | 구분 | 결함 내용 | 손상규모 | | | | | | 비고 |
|---|---|---|---|---|---|---|---|---|---|
| 3 | 신규 | 누수흔적 | - | 0.2 | 1.0 | 1 | 0.2 | m² | - |

| ④ | | ① 백태<br>0.8X0.3 | | ③ 누수흔적<br>0.2X1.0 | |

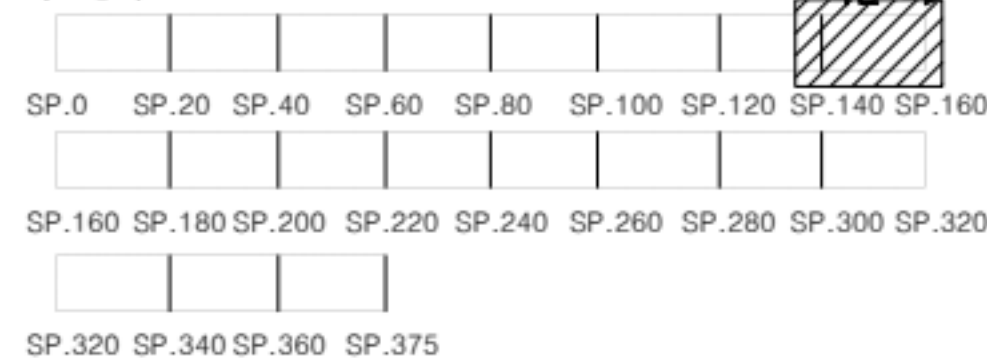
| 번호 | 구분 | 결함 내용 | 손상규모 | | | | | | 비고 |
|---|---|---|---|---|---|---|---|---|---|
| 1 | 신규 | 균열 | 0.2 | - | 50.0 | 1 | 50.0 | m | - |
