## 8. 봉수산터널 (평택방향)

| 범 | | 균 열 | | 방향균열 | | 재료분리 | 용 역 명 | 서부내륙고속도로 2025년 시설물 정기안전점검 용역(하반기) |
| | | 편침/공동 | | 박리, 박락/<br>파손 | | 시공이음/<br>층분리 | 시설물명 | 봉수산터널(평택방향) |

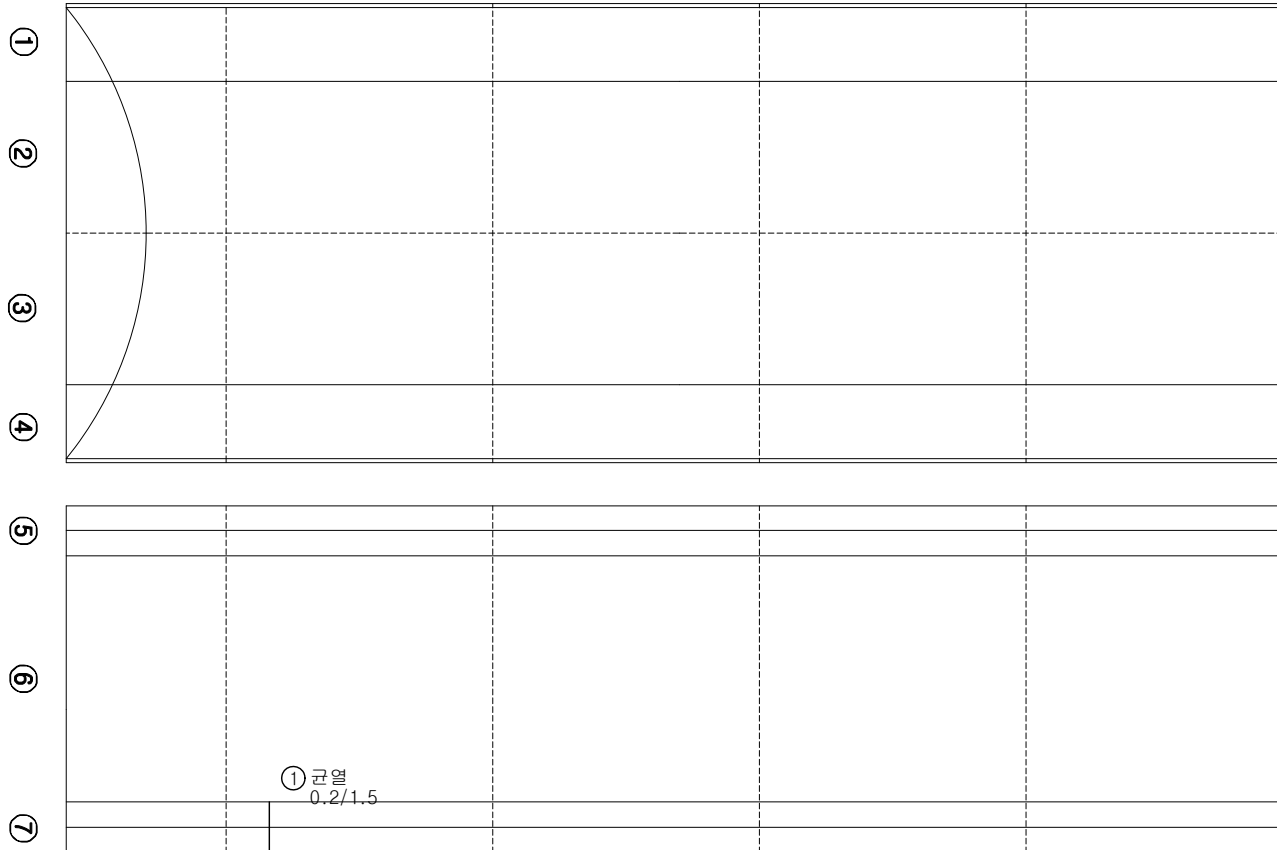
ID :      봉수산터널 S1~5

| 번호 | 구분 | 결함 내용 | 손상규모 | | | | | | 비고 |
|---|---|---|---|---|---|---|---|---|---|
| 1 | 신규 | 균열 | 0.2 | - | 1.5 | 1 | 1.5 | m | - |

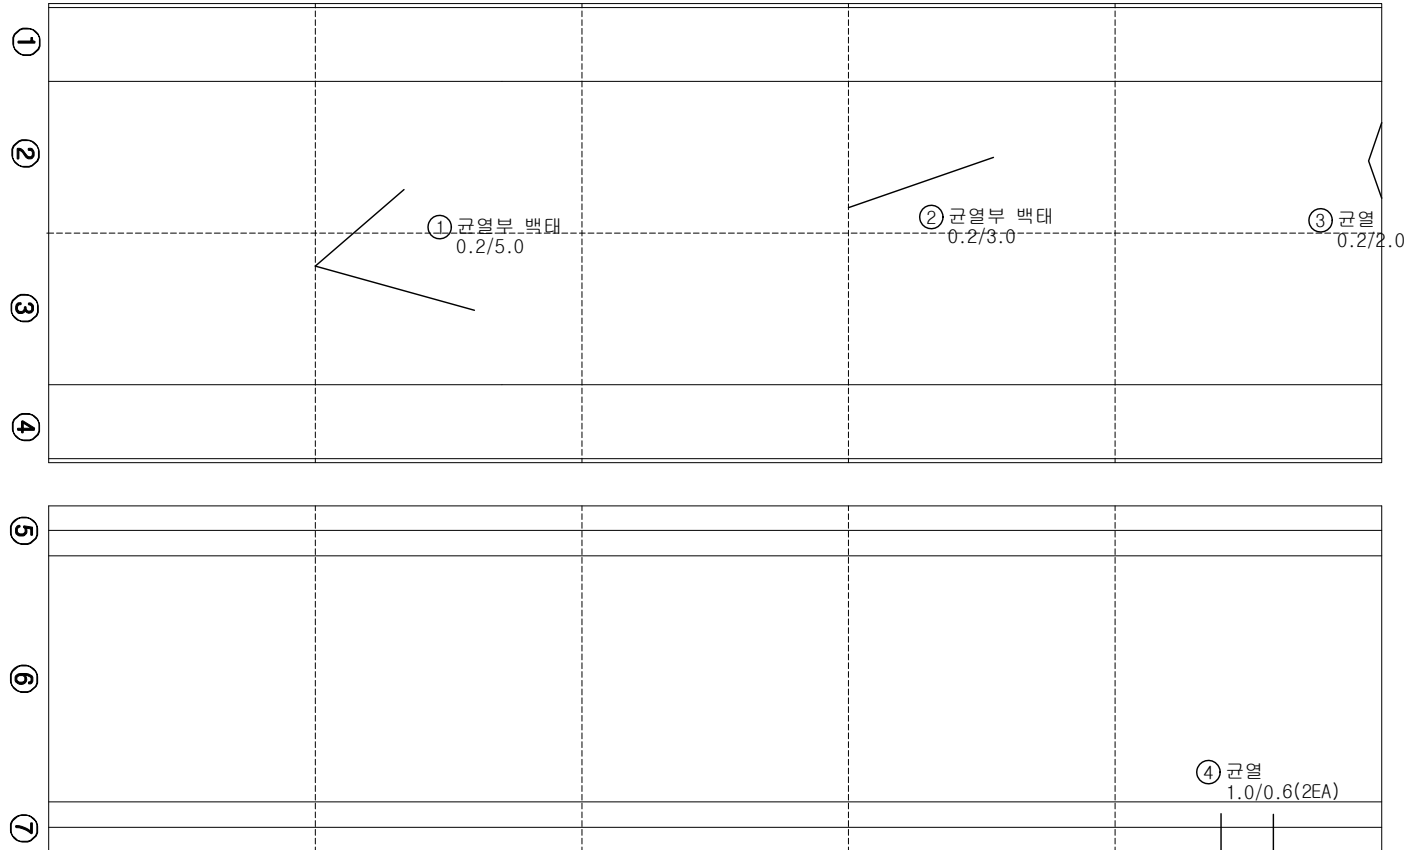
ID : 봉수산터널 S6~10

| 번호 | 구분 | 결함 내용 | 손상규모 | | | | | | 비고 |
|---|---|---|---|---|---|---|---|---|---|
| 1 | 신규 | 균열부 백태 | 0.2 | - | 5.0 | 1 | 5.0 | m | - |
| 2 | 신규 | 균열부 백태 | 0.2 | - | 3.0 | 1 | 3.0 | m | - |
| 3 | 신규 | 균열 | 0.2 | - | 2.0 | 1 | 2.0 | m | - |
| 4 | 신규 | 균열 | 1.0 | - | 0.6 | 2 | 1.2 | m | - |
