## 8. 봉수산터널 (평택방향)

ID : 봉수산터널 시점 갭문

서부내륙고속도로 2025년 시설물 정기안전점검 용역(하반기)

형 봉수산터널(평택방향)

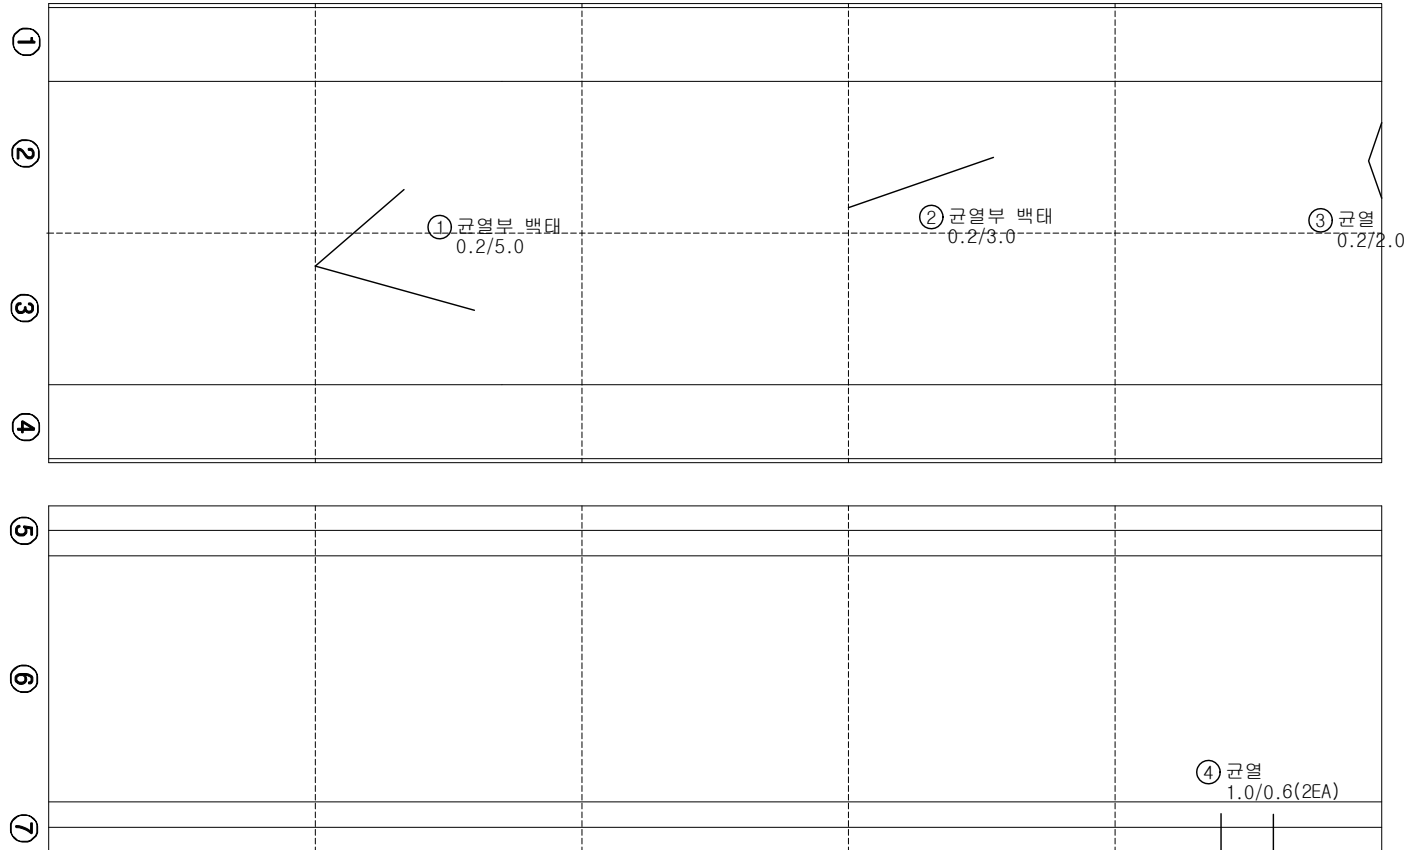
ID : 봉수산터널 S6~10

| 번호 | 구분 | 결함 내용 | 손상규모 | | | | | | 비고 |
|---|---|---|---|---|---|---|---|---|---|
| 1 | 신규 | 균열부 백태 | 0.2 | - | 5.0 | 1 | 5.0 | m | - |
| 2 | 신규 | 균열부 백태 | 0.2 | - | 3.0 | 1 | 3.0 | m | - |
| 3 | 신규 | 균열 | 0.2 | - | 2.0 | 1 | 2.0 | m | - |
| 4 | 신규 | 균열 | 1.0 | - | 0.6 | 2 | 1.2 | m | - |

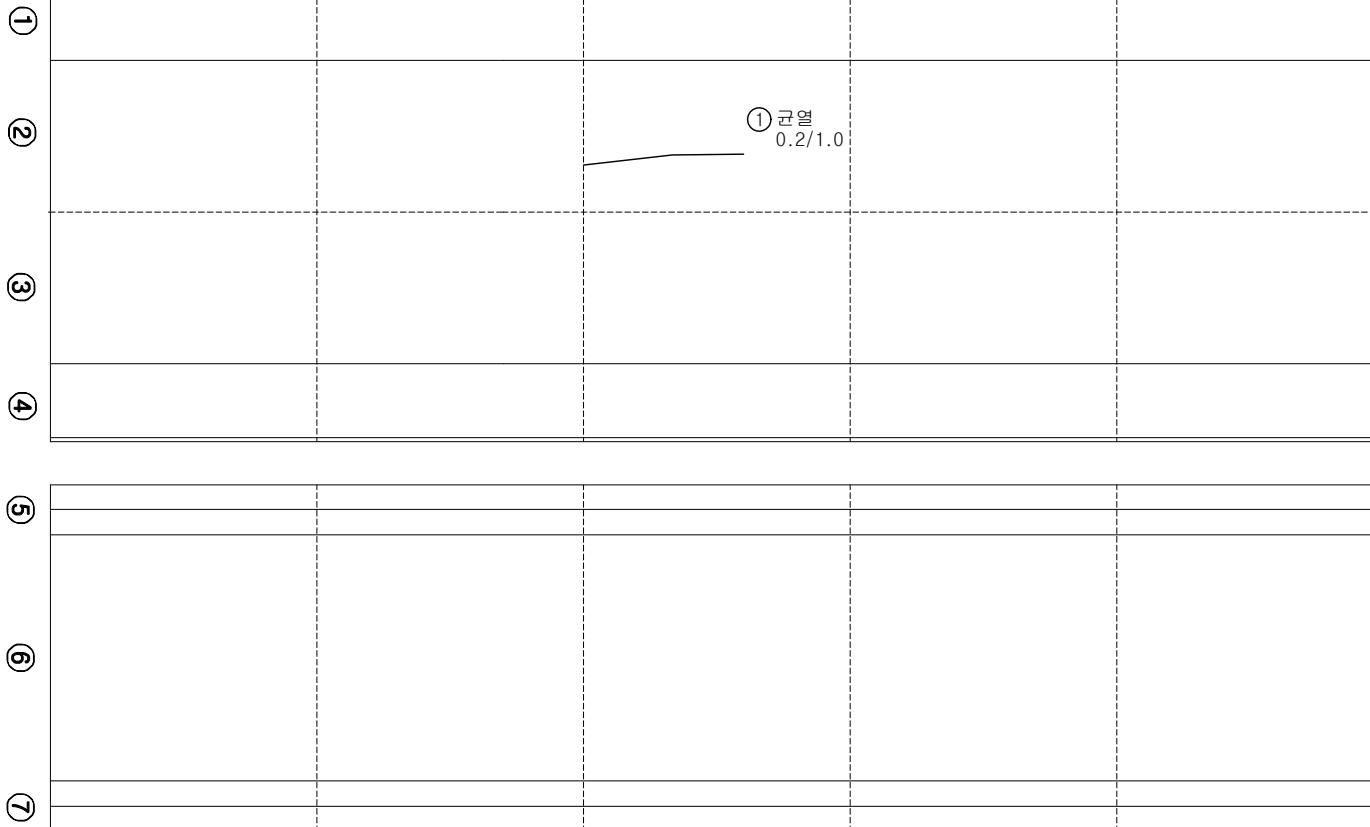
SPAN. 194

| 번호 | 구분 | 결함 내용 | 손상규모 | | | | | | 비고 |
|---|---|---|---|---|---|---|---|---|---|
| 1 | 신규 | 균열 | 0.2 | - | 1.0 | 1 | 1.0 | m | - |
