## 8. 봉수산터널 (평택방향)

| 용역명 | 서부내륙고속도로 2025년 시설물 정기안전점검 용역(하반기) |
| 시설물명 | 봉수산터널(평택방향) |
| 점검일시 | 2025. 07 ~ 2025. 12 |

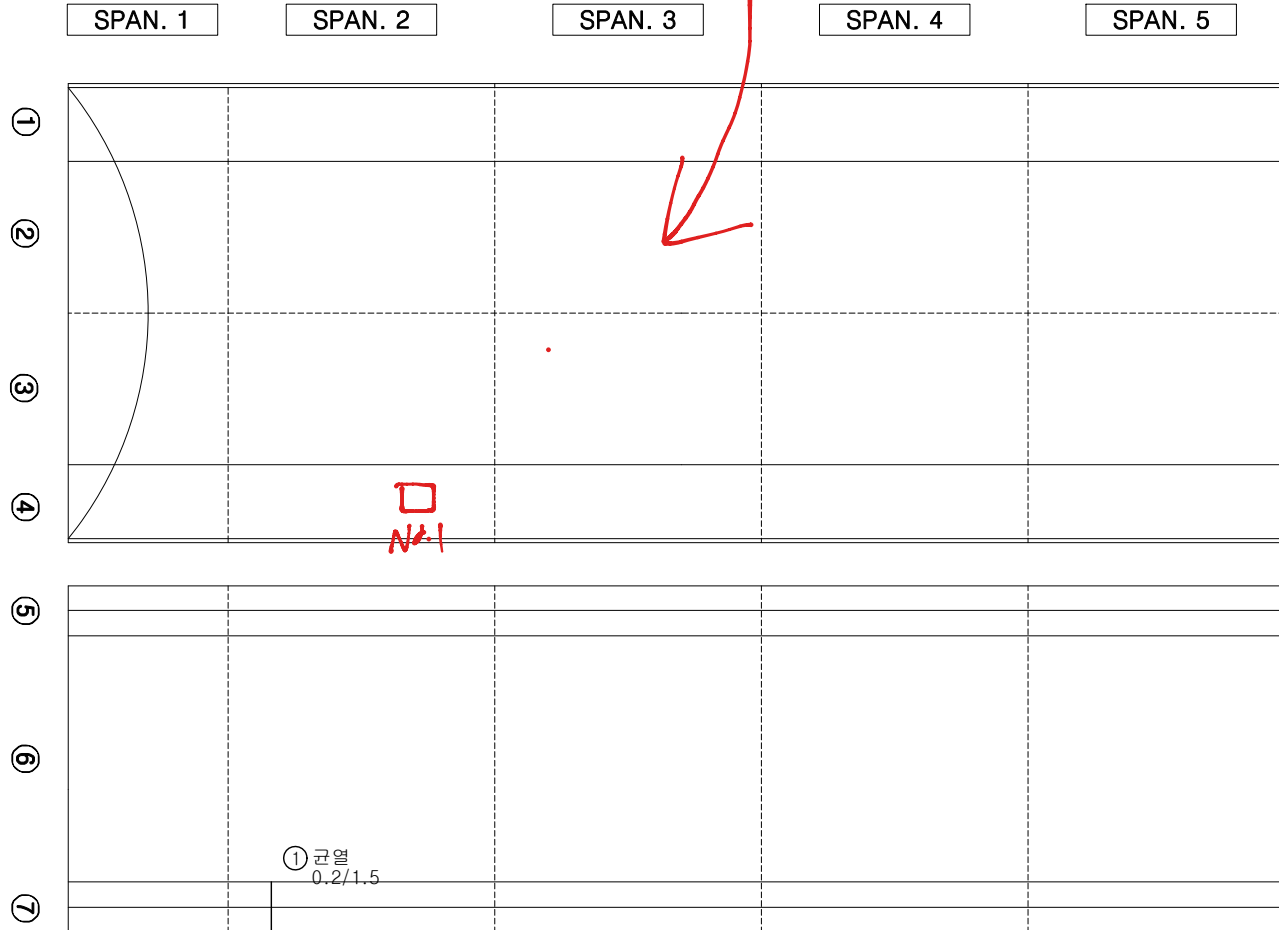
ID : 봉수산터널 S1~5

| 번호 | 구분 | 결함 내용 | 손상규모 | | | | | | 비고 |
|---|---|---|---|---|---|---|---|---|---|
| 1 | 신규 | 균열 | 0.2 | - | 1.5 | 1 | 1.5 | m | - |

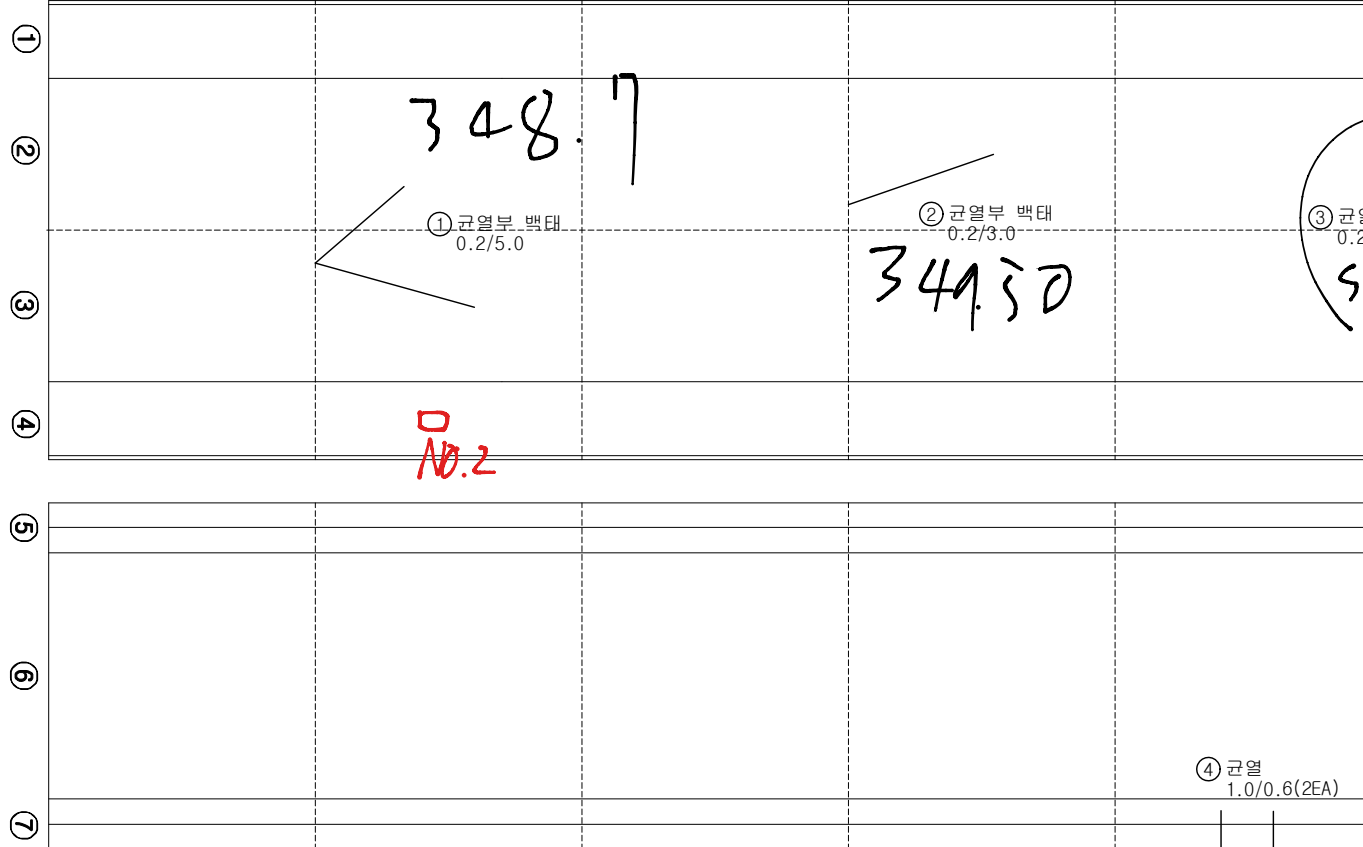
ID : 봉수산터널 S6~10

| 번호 | 구분 | 결함 내용 | 손상규모 | | | | | | 비고 |
|---|---|---|---|---|---|---|---|---|---|
| 1 | 신규 | 균열부 백태 | 0.2 | - | 5.0 | 1 | 5.0 | m | - |
| 2 | 신규 | 균열부 백태 | 0.2 | - | 3.0 | 1 | 3.0 | m | - |
| 3 | 신규 | 균열 | 0.2 | - | 2.0 | 1 | 2.0 | m | - |
| 4 | 신규 | 균열 | 1.0 | - | 0.6 | 2 | 1.2 | m | - |

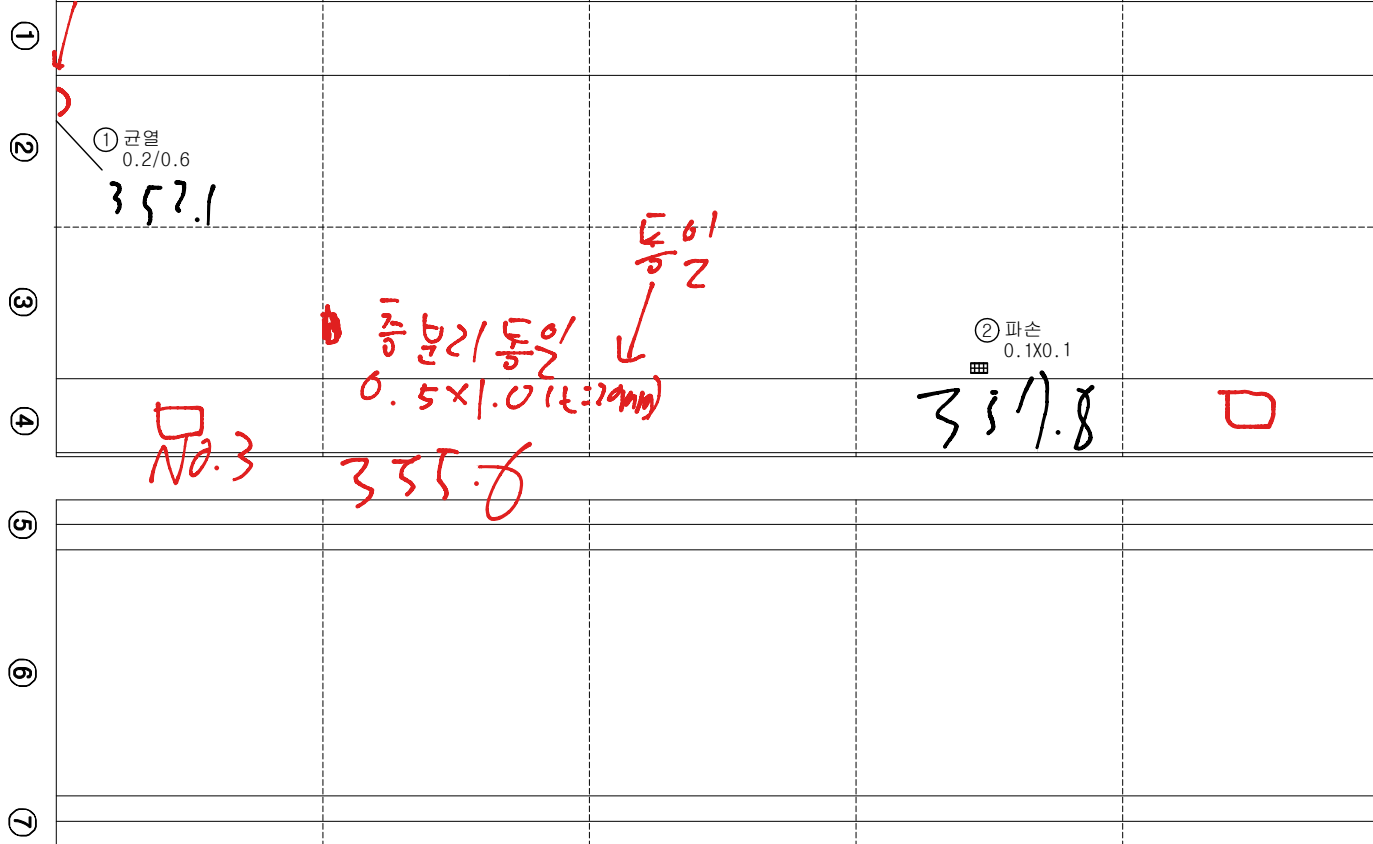
ID : 봉수산터널 S11~15

| 번호 | 구분 | 결함 내용 | 손상규모 | | | | | | 비고 |
|---|---|---|---|---|---|---|---|---|---|
| 1 | 신규 | 균열 | 0.2 | - | 0.6 | 1 | 0.6 | m | - |
| 2 | 신규 | 파손 | - | 0.1 | 0.1 | 1 | 0.01 | m² | - |

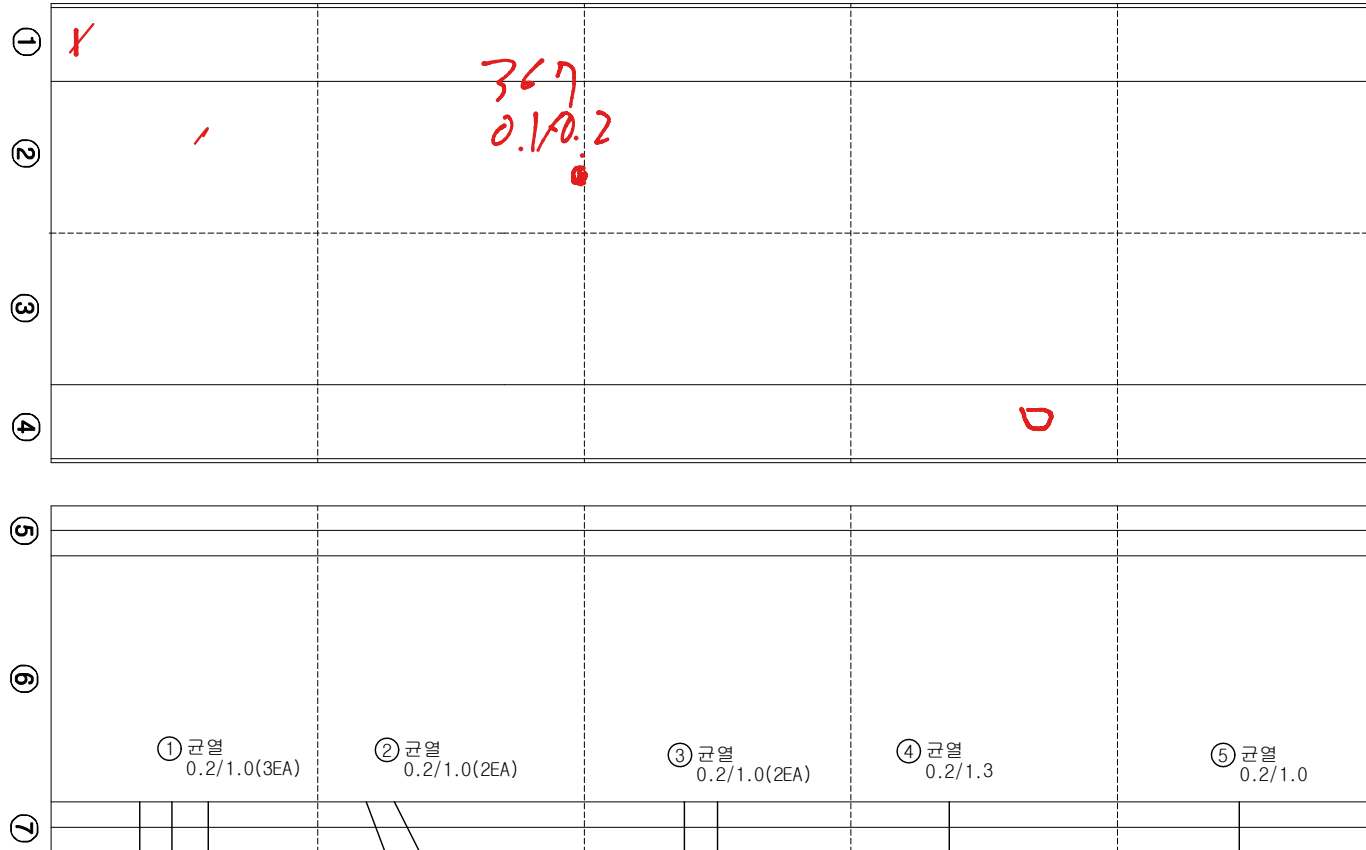
| 번호 | 구분 | 결함 내용 | 손상규모 | | | | | | 비고 |
|---|---|---|---|---|---|---|---|---|---|
| 1 | 신규 | 균열 | 0.2 | - | 1.0 | 3 | 3.0 | m | - |
| 2 | 신규 | 균열 | 0.2 | - | 1.0 | 2 | 2.0 | m | - |
| 3 | 신규 | 균열 | 0.2 | - | 1.0 | 2 | 2.0 | m | - |
| 4 | 신규 | 균열 | 0.2 | - | 1.3 | 1 | 1.3 | m | - |
| 5 | 신규 | 균열 | 0.2 | - | 1.0 | 1 | 1.0 | m | - |

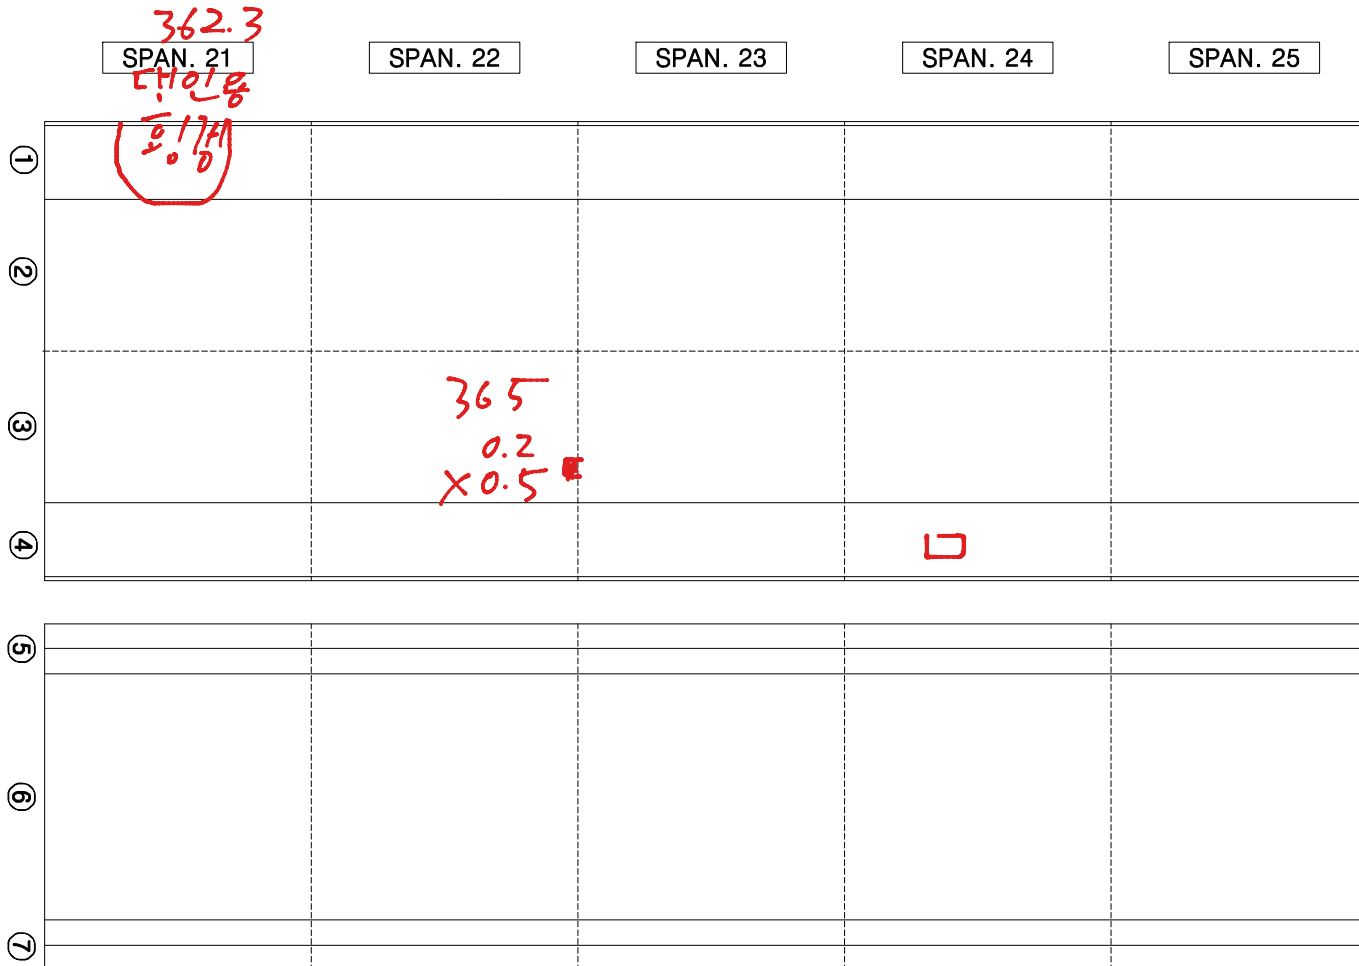
① 포장 균열  
0.2/0.8

| 번호 | 구분 | 결함 내용 | 손상규모 | | | | | | 비고 |
|---|---|---|---|---|---|---|---|---|---|
| 1 | 신규 | 포장 균열 | 0.2 | - | 0.8 | 1 | 0.8 | m | - |

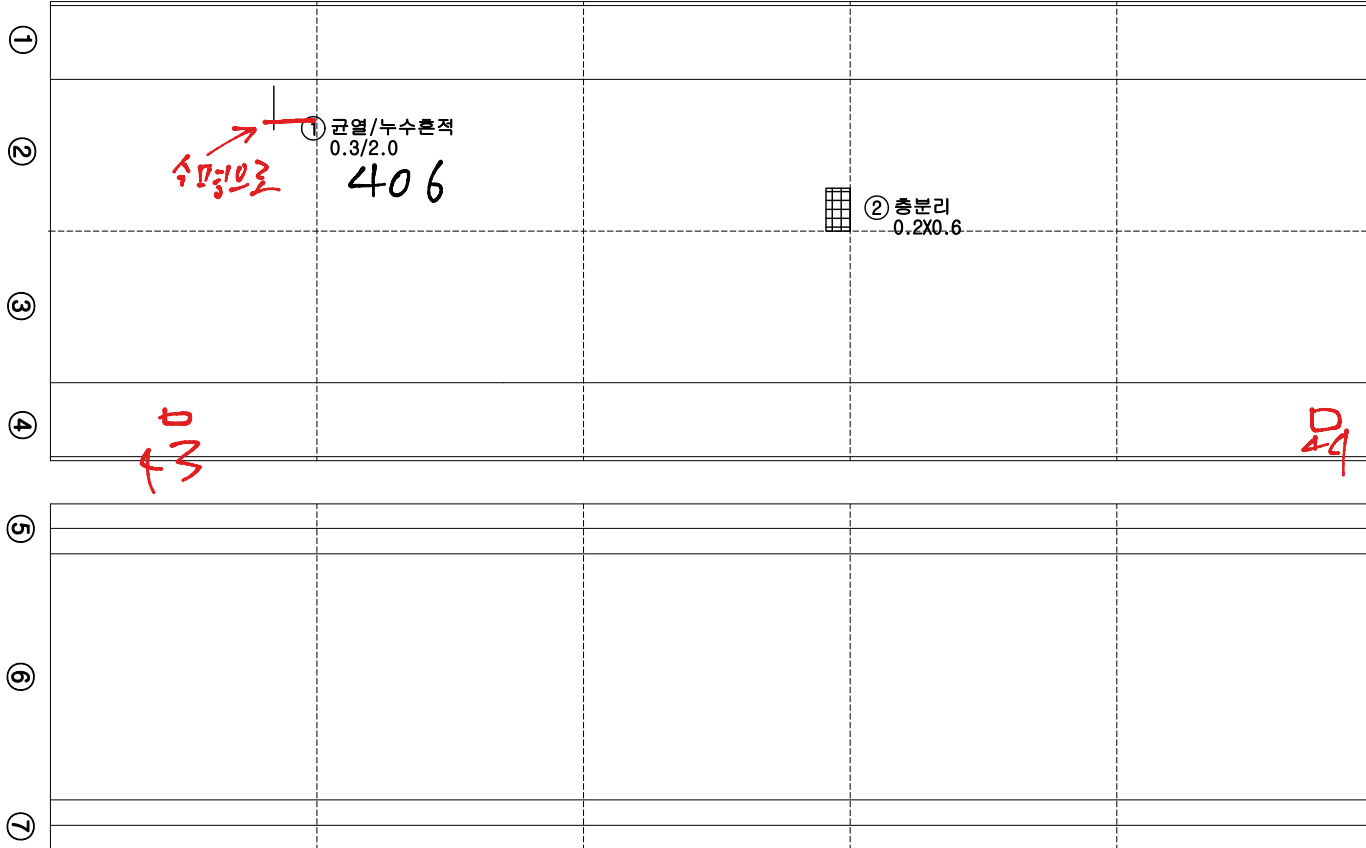
| 번호 | 구분 | 결함 내용 | 손상규모 | | | | | | 비고 |
|---|---|---|---|---|---|---|---|---|---|
| 1 | 신규 | 균열/누수흔적 | 0.3 | - | 2.0 | 1 | 2.0 | m | - |

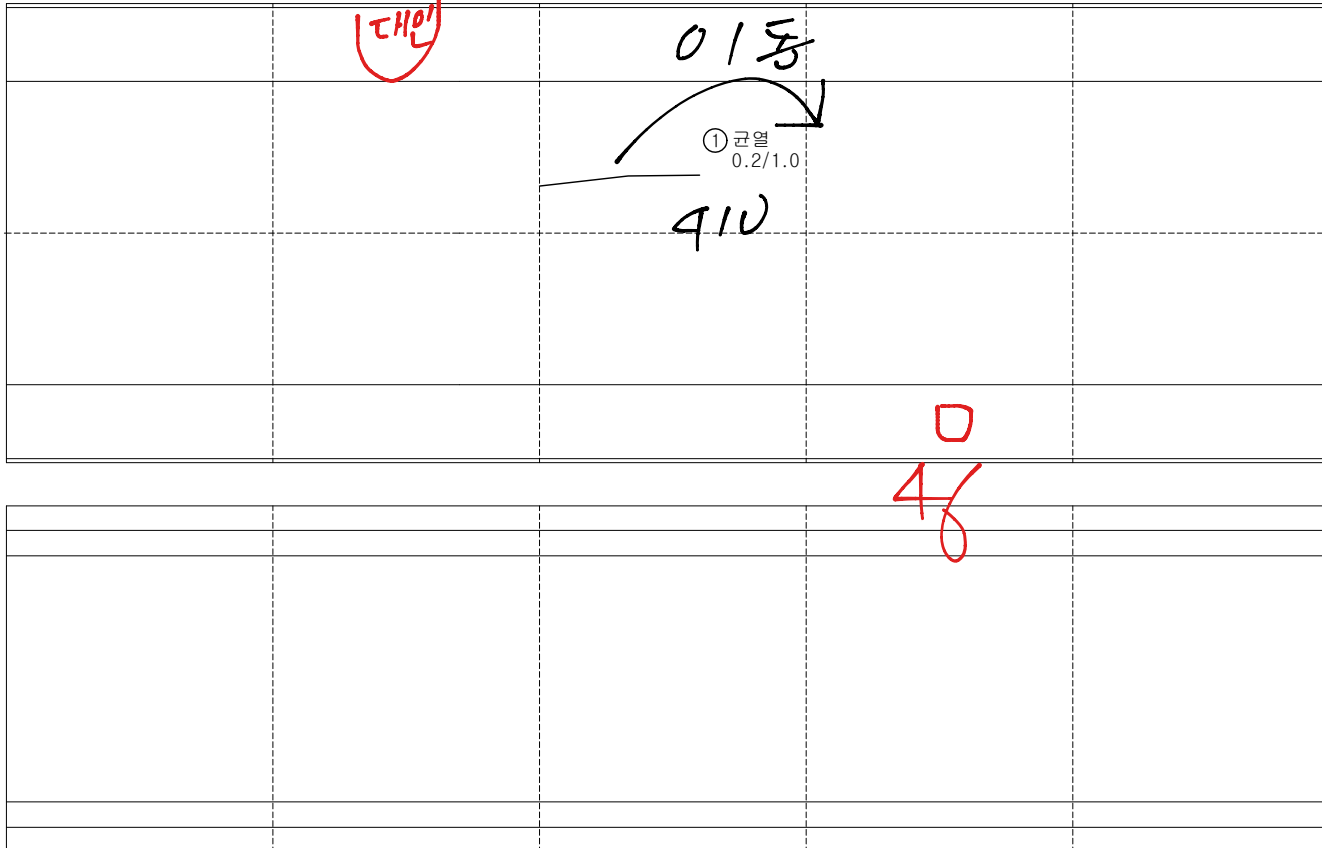
| 번호 | 구분 | 결함 내용 | 손상규모 | | | | | | 비고 |
|---|---|---|---|---|---|---|---|---|---|
| 1 | 신규 | 균열 | 0.2 | - | 1.0 | 1 | 1.0 | m | - |
