## 8. 봉수산터널 (평택방향)

ID : 봉수산터널 시점 갭문

| 용역명 | 서부내륙고속도로 2025년 시설물 정기안전점검 용역(하반기) |
| 시설물명 | 봉수산터널(평택방향) |

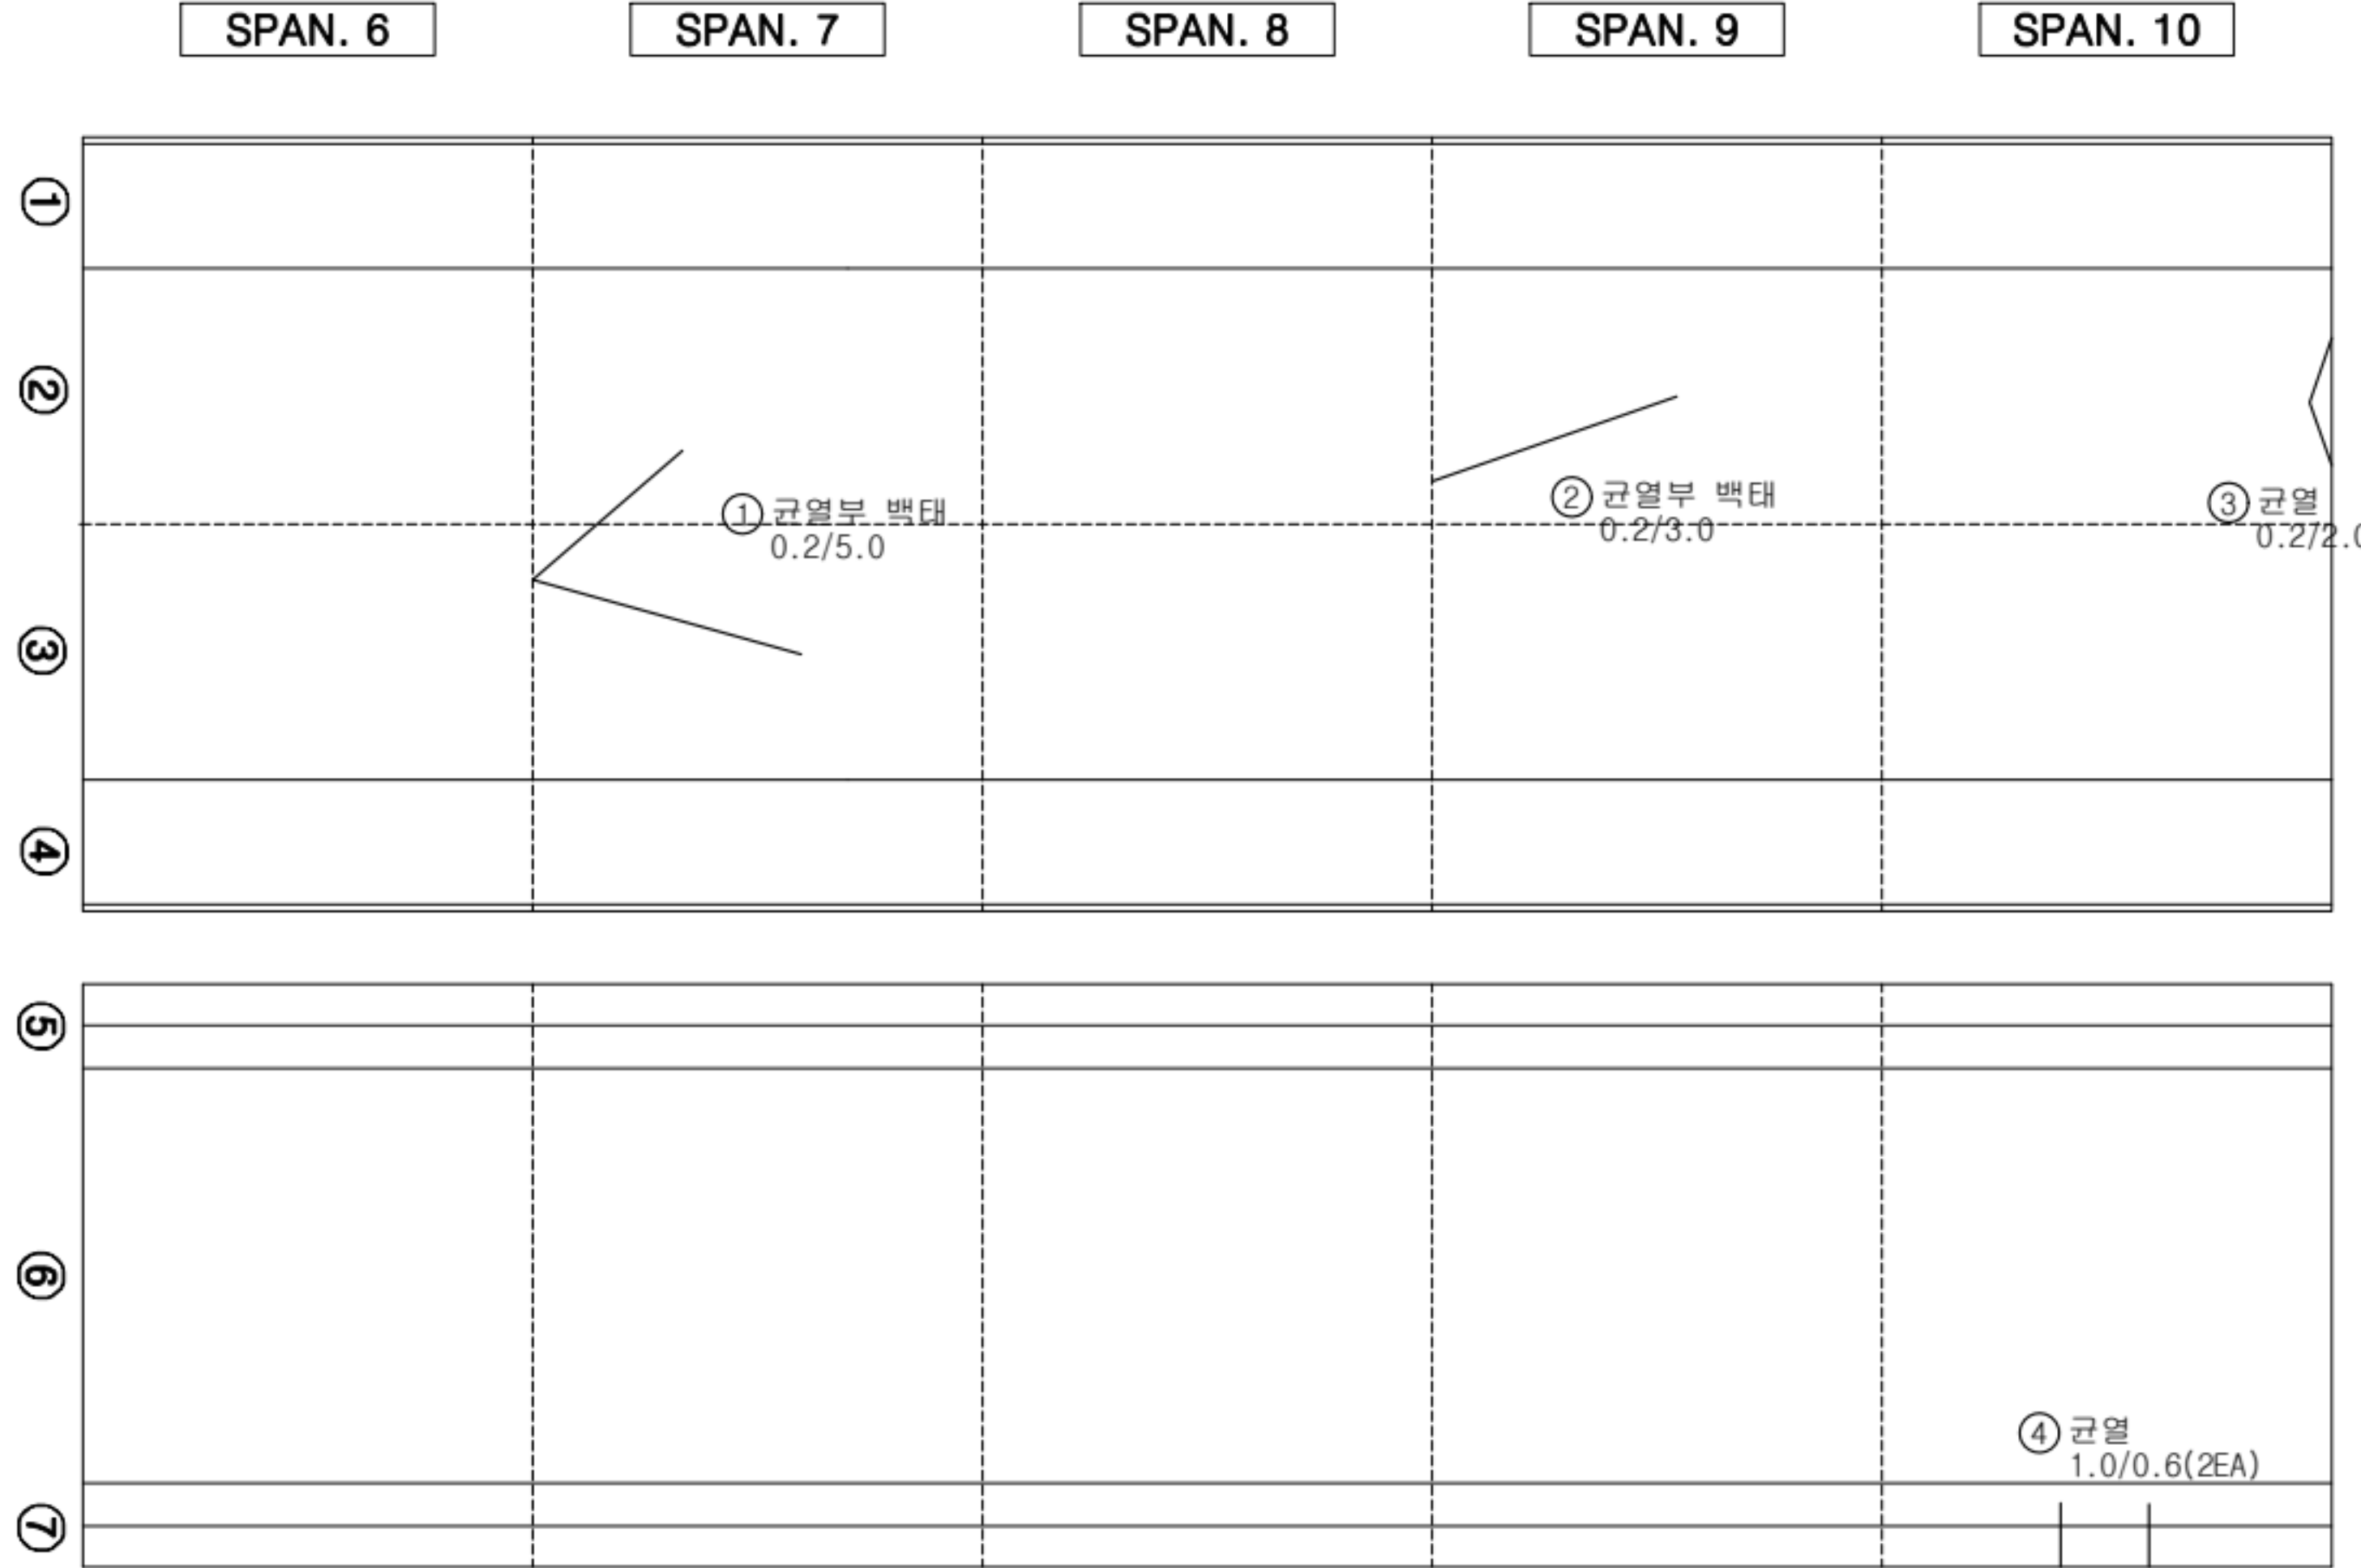
ID : 봉수산터널 S6~10

| 번호 | 구분 | 결함 내용 | 손상규모 | | | | | | 비고 |
|---|---|---|---|---|---|---|---|---|---|
| 1 | 신규 | 균열부 백태 | 0.2 | - | 5.0 | 1 | 5.0 | m | - |
| 2 | 신규 | 균열부 백태 | 0.2 | - | 3.0 | 1 | 3.0 | m | - |
| 3 | 신규 | 균열 | 0.2 | - | 2.0 | 1 | 2.0 | m | - |
| 4 | 신규 | 균열 | 1.0 | - | 0.6 | 2 | 1.2 | m | - |

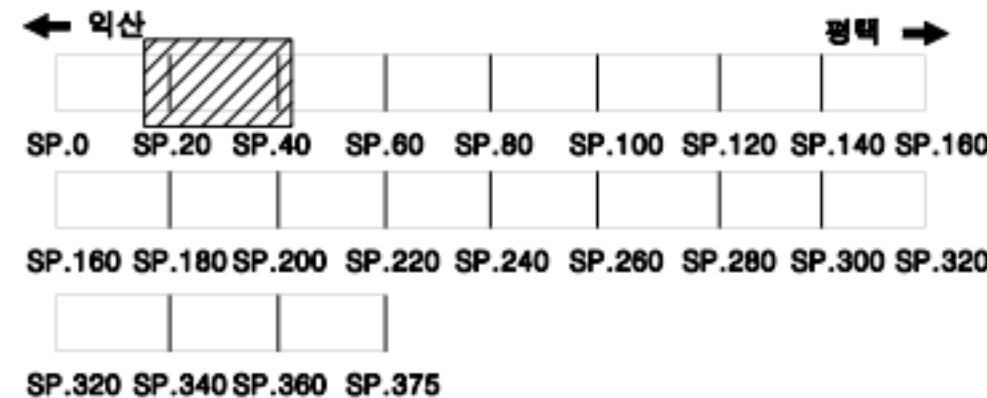
| 번호 | 구분 | 결함 내용 | 손상규모 | | | | | | 비고 |
|---|---|---|---|---|---|---|---|---|---|
| 1 | 신규 | 포장 균열 | 0.2 | - | 0.8 | 1 | 0.8 | m | - |

① 포장 균열  
0.2/0.8

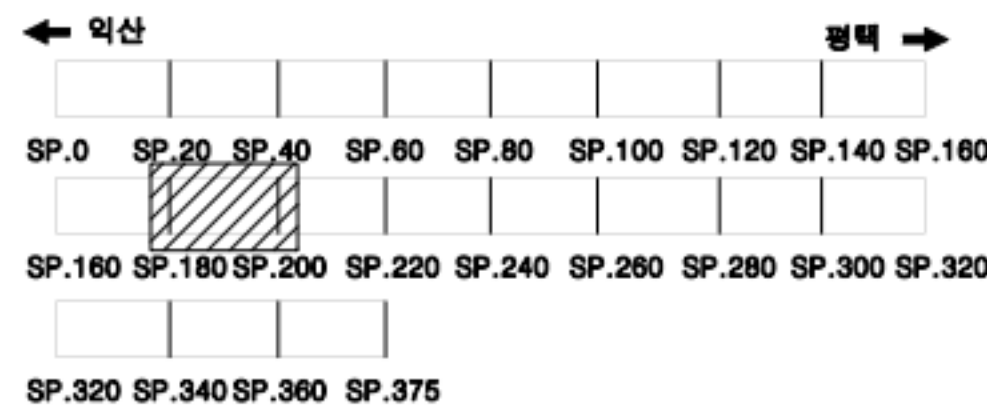
| 번호 | 구분 | 결함 내용 | 손상규모 | | | | | | 비고 |
|---|---|---|---|---|---|---|---|---|---|
| 1 | 신규 | 균열/누수흔적 | 0.3 | - | 2.0 | 1 | 2.0 | m | - |

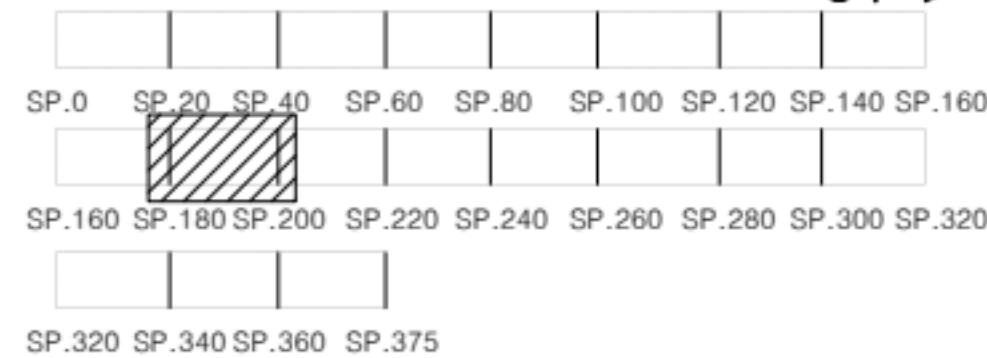
| 번호 | 구분 | 결함 내용 | 손상규모 | | | | | | 비고 |
|---|---|---|---|---|---|---|---|---|---|
| 1 | 신규 | 균열 | 0.2 | - | 1.0 | 1 | 1.0 | m | - |
