## 8. 봉수산터널 (평택방향)

| 용역명 | 서부내륙고속도로 2025년 시설물 정기안전점검 용역(하반기) |
| 시설물명 | 봉수산터널(평택방향) |

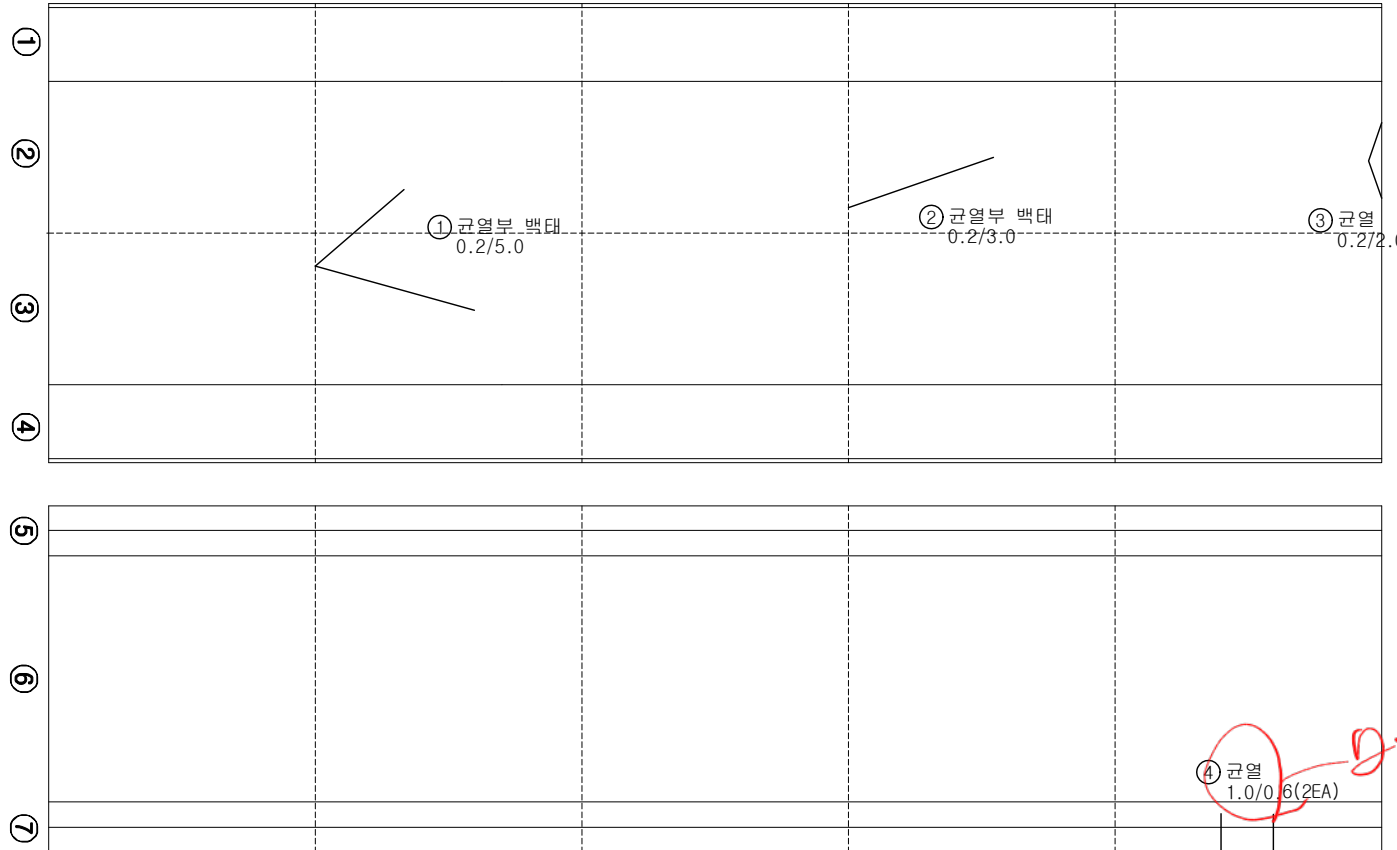
ID : 봉수산터널 S6~10

| 번호 | 구분 | 결함 내용 | 손상규모 | | | | | | 비고 |
|---|---|---|---|---|---|---|---|---|---|
| 1 | 신규 | 균열부 백태 | 0.2 | - | 5.0 | 1 | 5.0 | m | - |
| 2 | 신규 | 균열부 백태 | 0.2 | - | 3.0 | 1 | 3.0 | m | - |
| 3 | 신규 | 균열 | 0.2 | - | 2.0 | 1 | 2.0 | m | - |
| 4 | 신규 | 균열 | 1.0 | - | 0.6 | 2 | 1.2 | m | - |

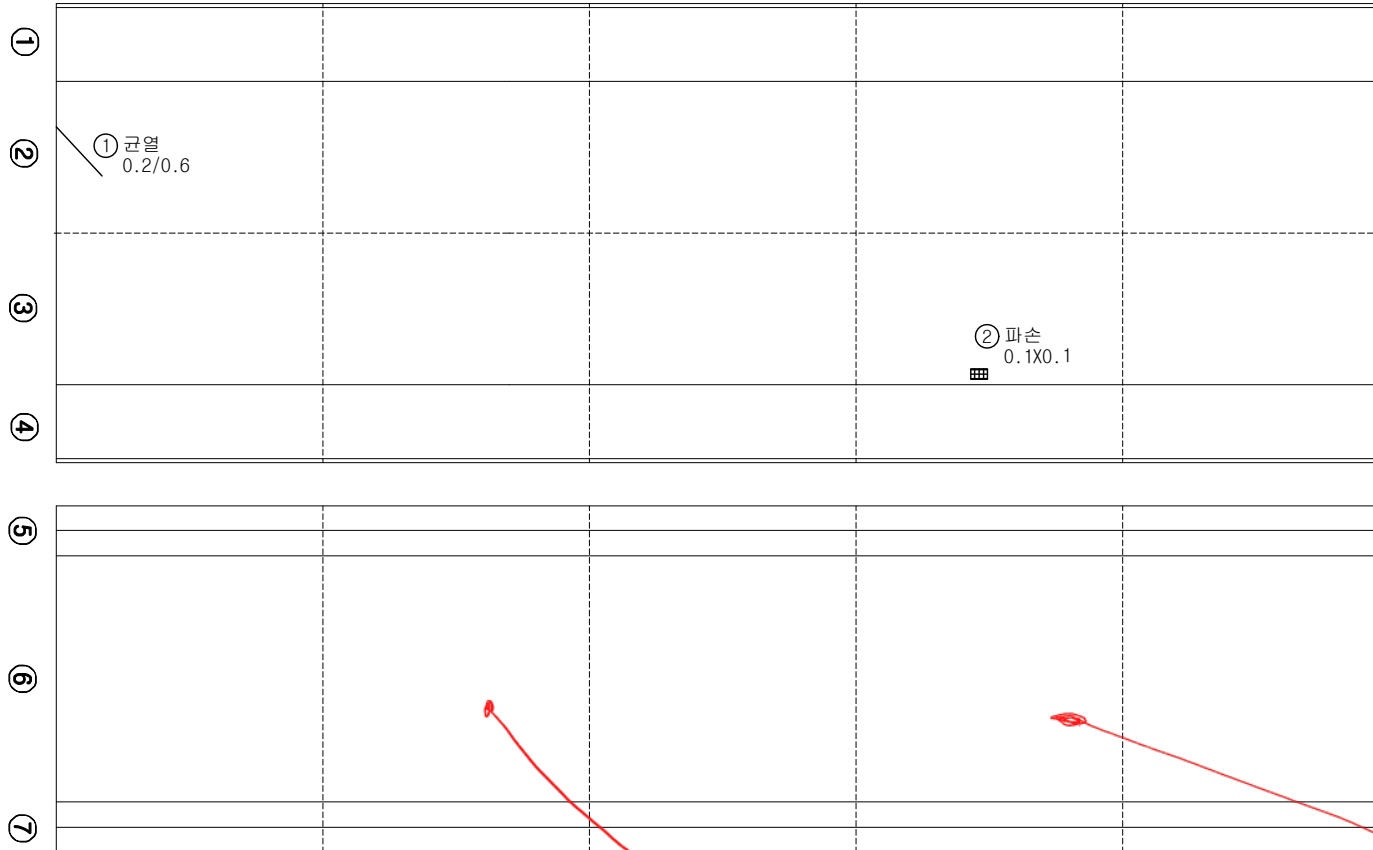
ID : 봉수산터널 S11~15

| 번호 | 구분 | 결함 내용 | 손상규모 | | | | | | 비고 |
|---|---|---|---|---|---|---|---|---|---|
| 1 | 신규 | 균열 | 0.2 | - | 0.6 | 1 | 0.6 | m | - |
| 2 | 신규 | 파손 | - | 0.1 | 0.1 | 1 | 0.01 | m² | - |

포장 파손 신규 (T=10mm) 2026.2017  
0.2x0.2 평택

포장 파손 신규 P2081209  
0.1x0.5 (T=10mm)

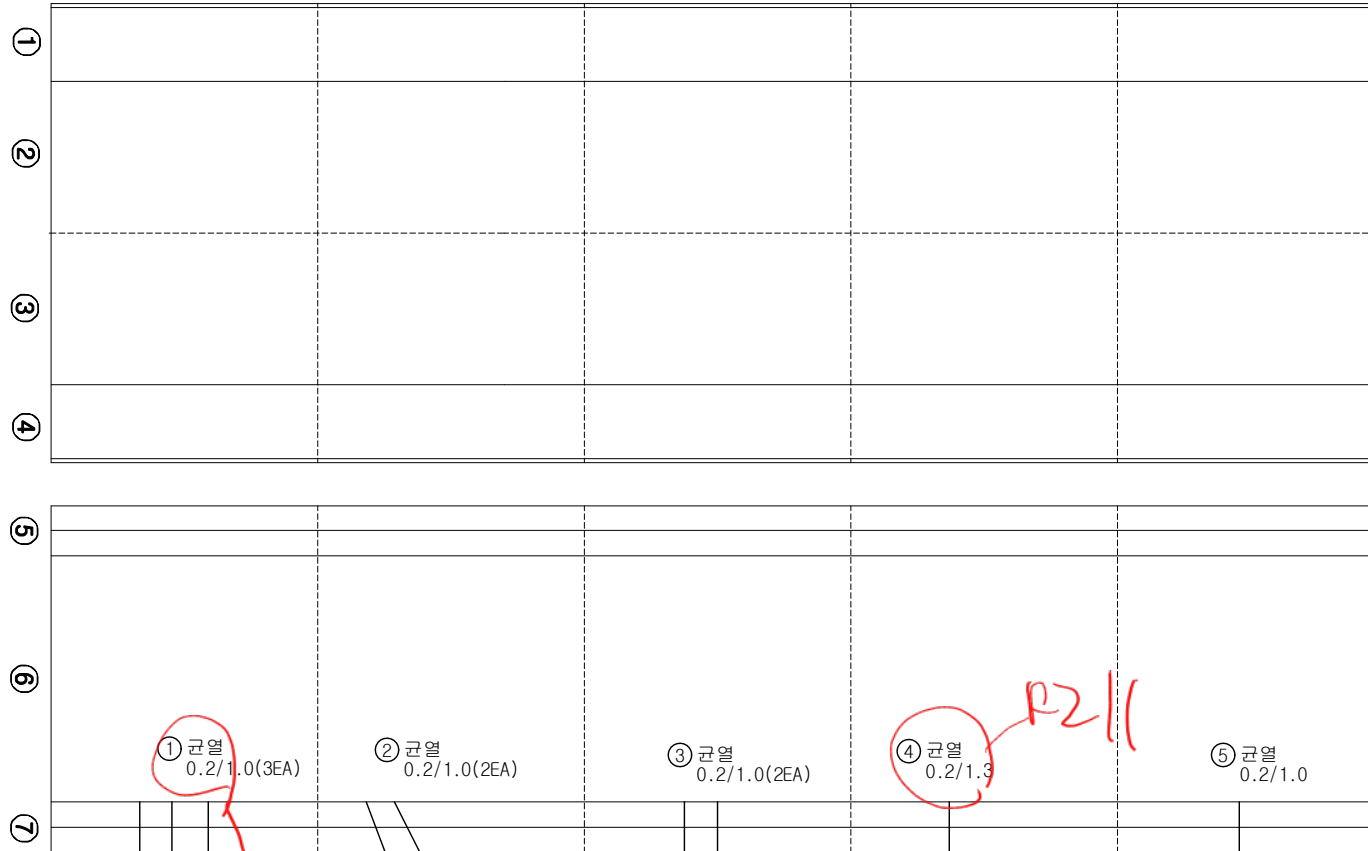
ID : 봉수산터널 S16~20

| 번호 | 구분 | 결함 내용 | 손상규모 | | | | | | 비고 |
|---|---|---|---|---|---|---|---|---|---|
| 1 | 신규 | 균열 | 0.2 | - | 1.0 | 3 | 3.0 | m | - |
| 2 | 신규 | 균열 | 0.2 | - | 1.0 | 2 | 2.0 | m | - |
| 3 | 신규 | 균열 | 0.2 | - | 1.0 | 2 | 2.0 | m | - |
| 4 | 신규 | 균열 | 0.2 | - | 1.3 | 1 | 1.3 | m | - |
| 5 | 신규 | 균열 | 0.2 | - | 1.0 | 1 | 1.0 | m | - |

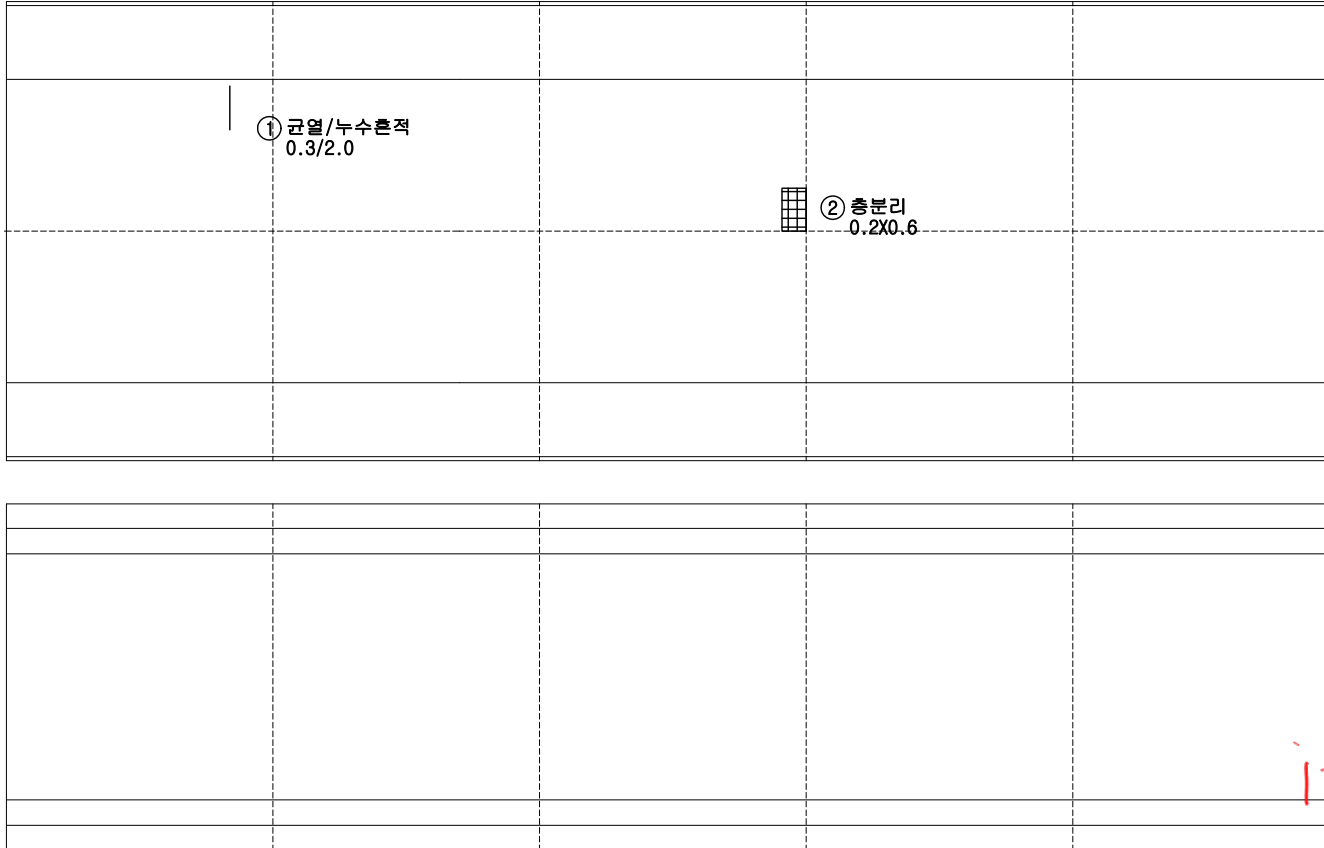
SPAN. 185

| 번호 | 구분 | 결함 내용 | 손상규모 | | | | | | 비고 |
|---|---|---|---|---|---|---|---|---|---|
| 1 | 신규 | 균열/누수흔적 | 0.3 | - | 2.0 | 1 | 2.0 | m | - |

A252  
1차 균열  
0.3/0.5

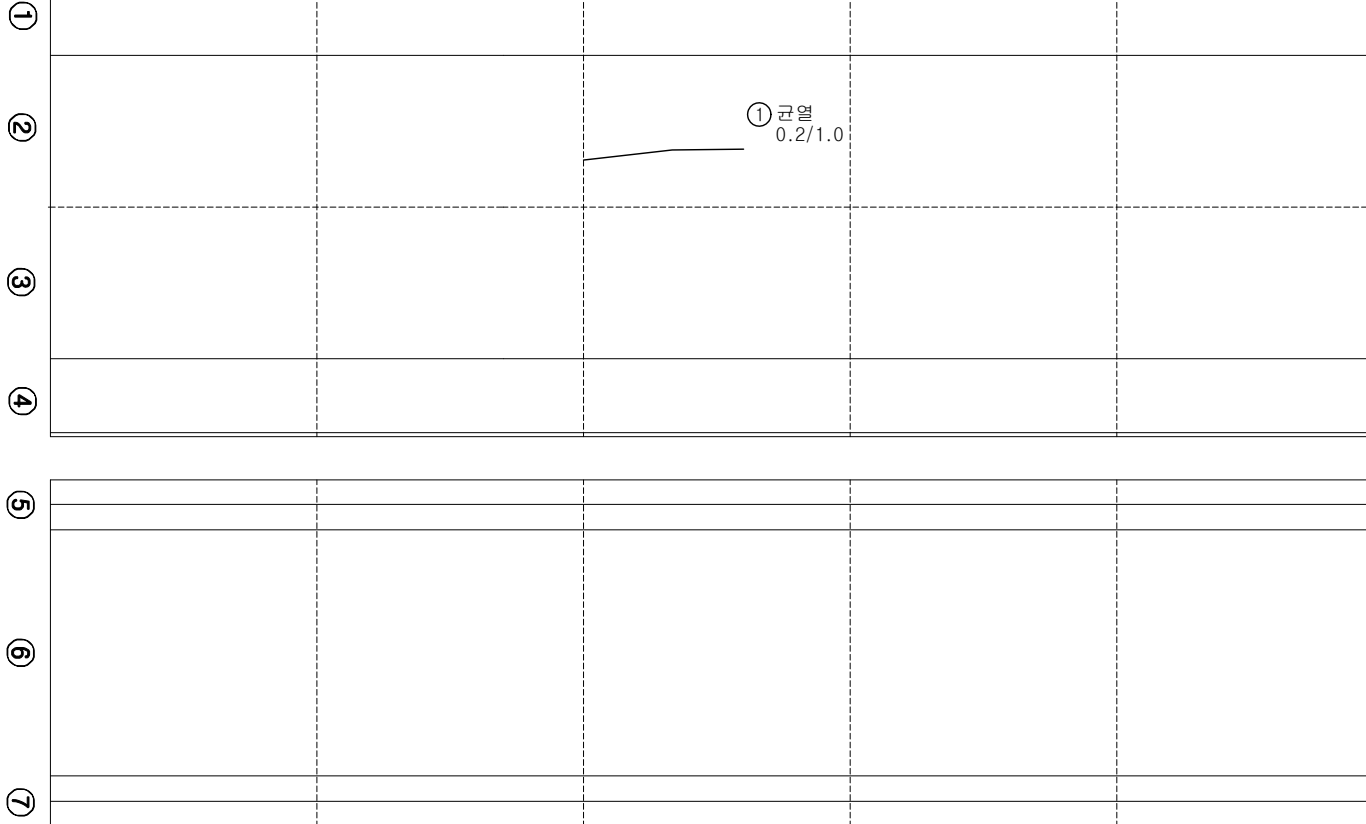
| 번호 | 구분 | 결함 내용 | 손상규모 | | | | | | 비고 |
|---|---|---|---|---|---|---|---|---|---|
| 1 | 신규 | 균열 | 0.2 | - | 1.0 | 1 | 1.0 | m | - |
