## 8. 봉수산터널 (평택방향)

| 용역명 | 서부내륙고속도로 2025년 시설물 정기안전점검 용역(하반기) |
| 시설물명 | 봉수산터널(평택방향) |
| 점검일시 | 2025. 07 ~ 2025. 12 |

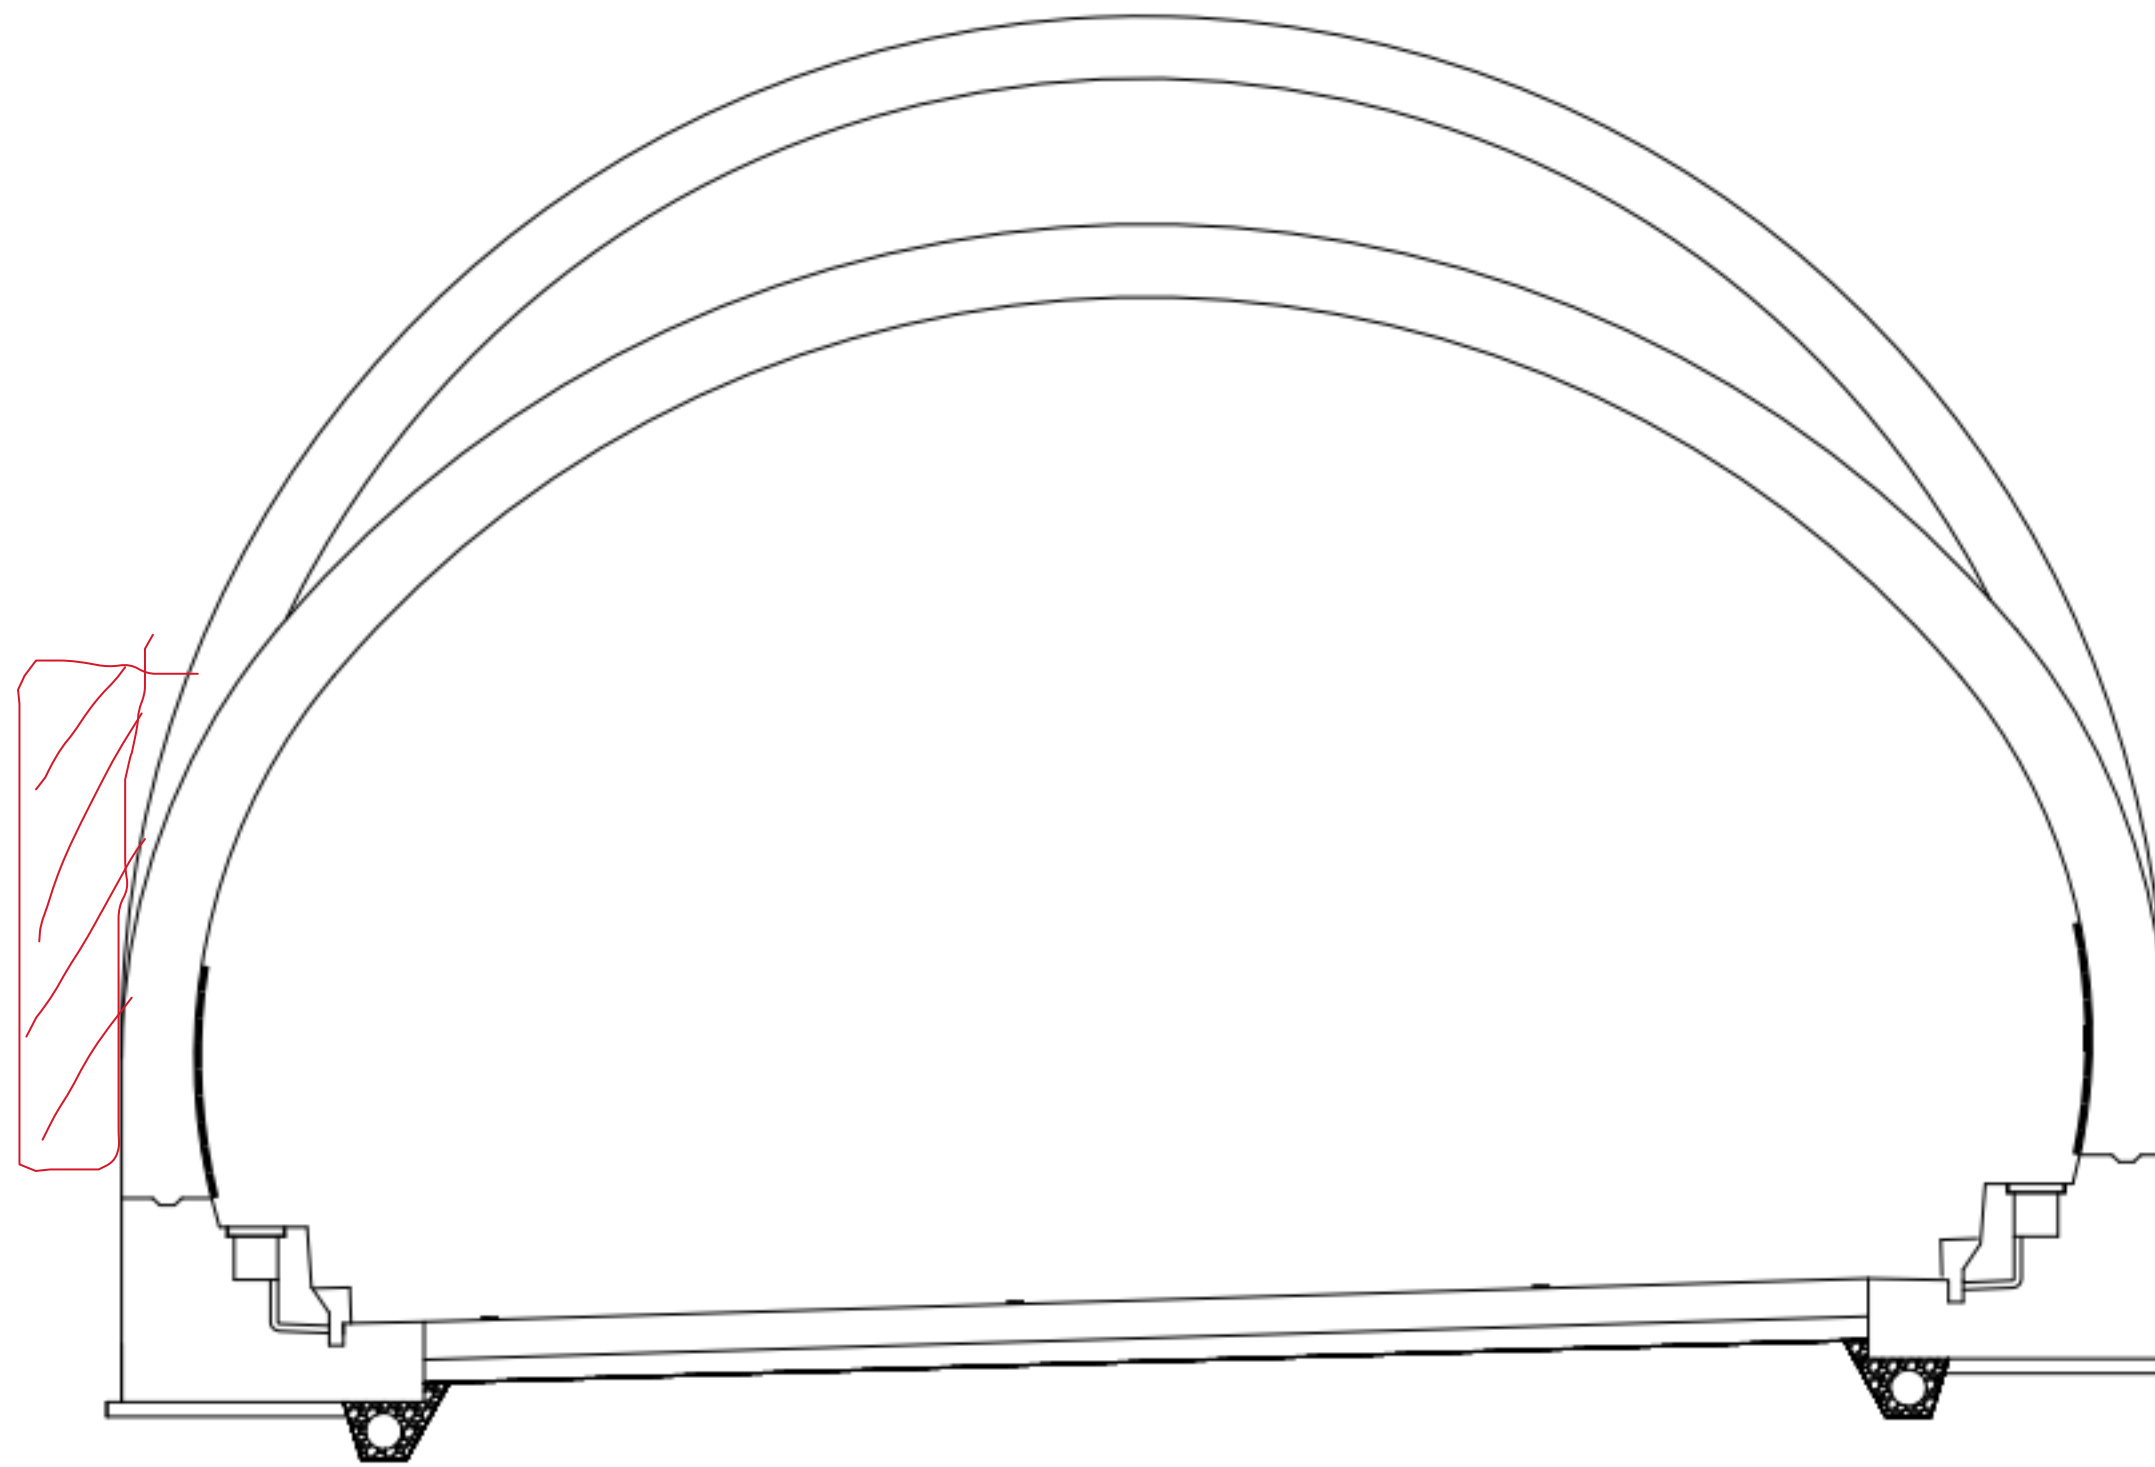
ID : 봉수산터널 종점 갭문

토사유실  
A=0.5\*3.0

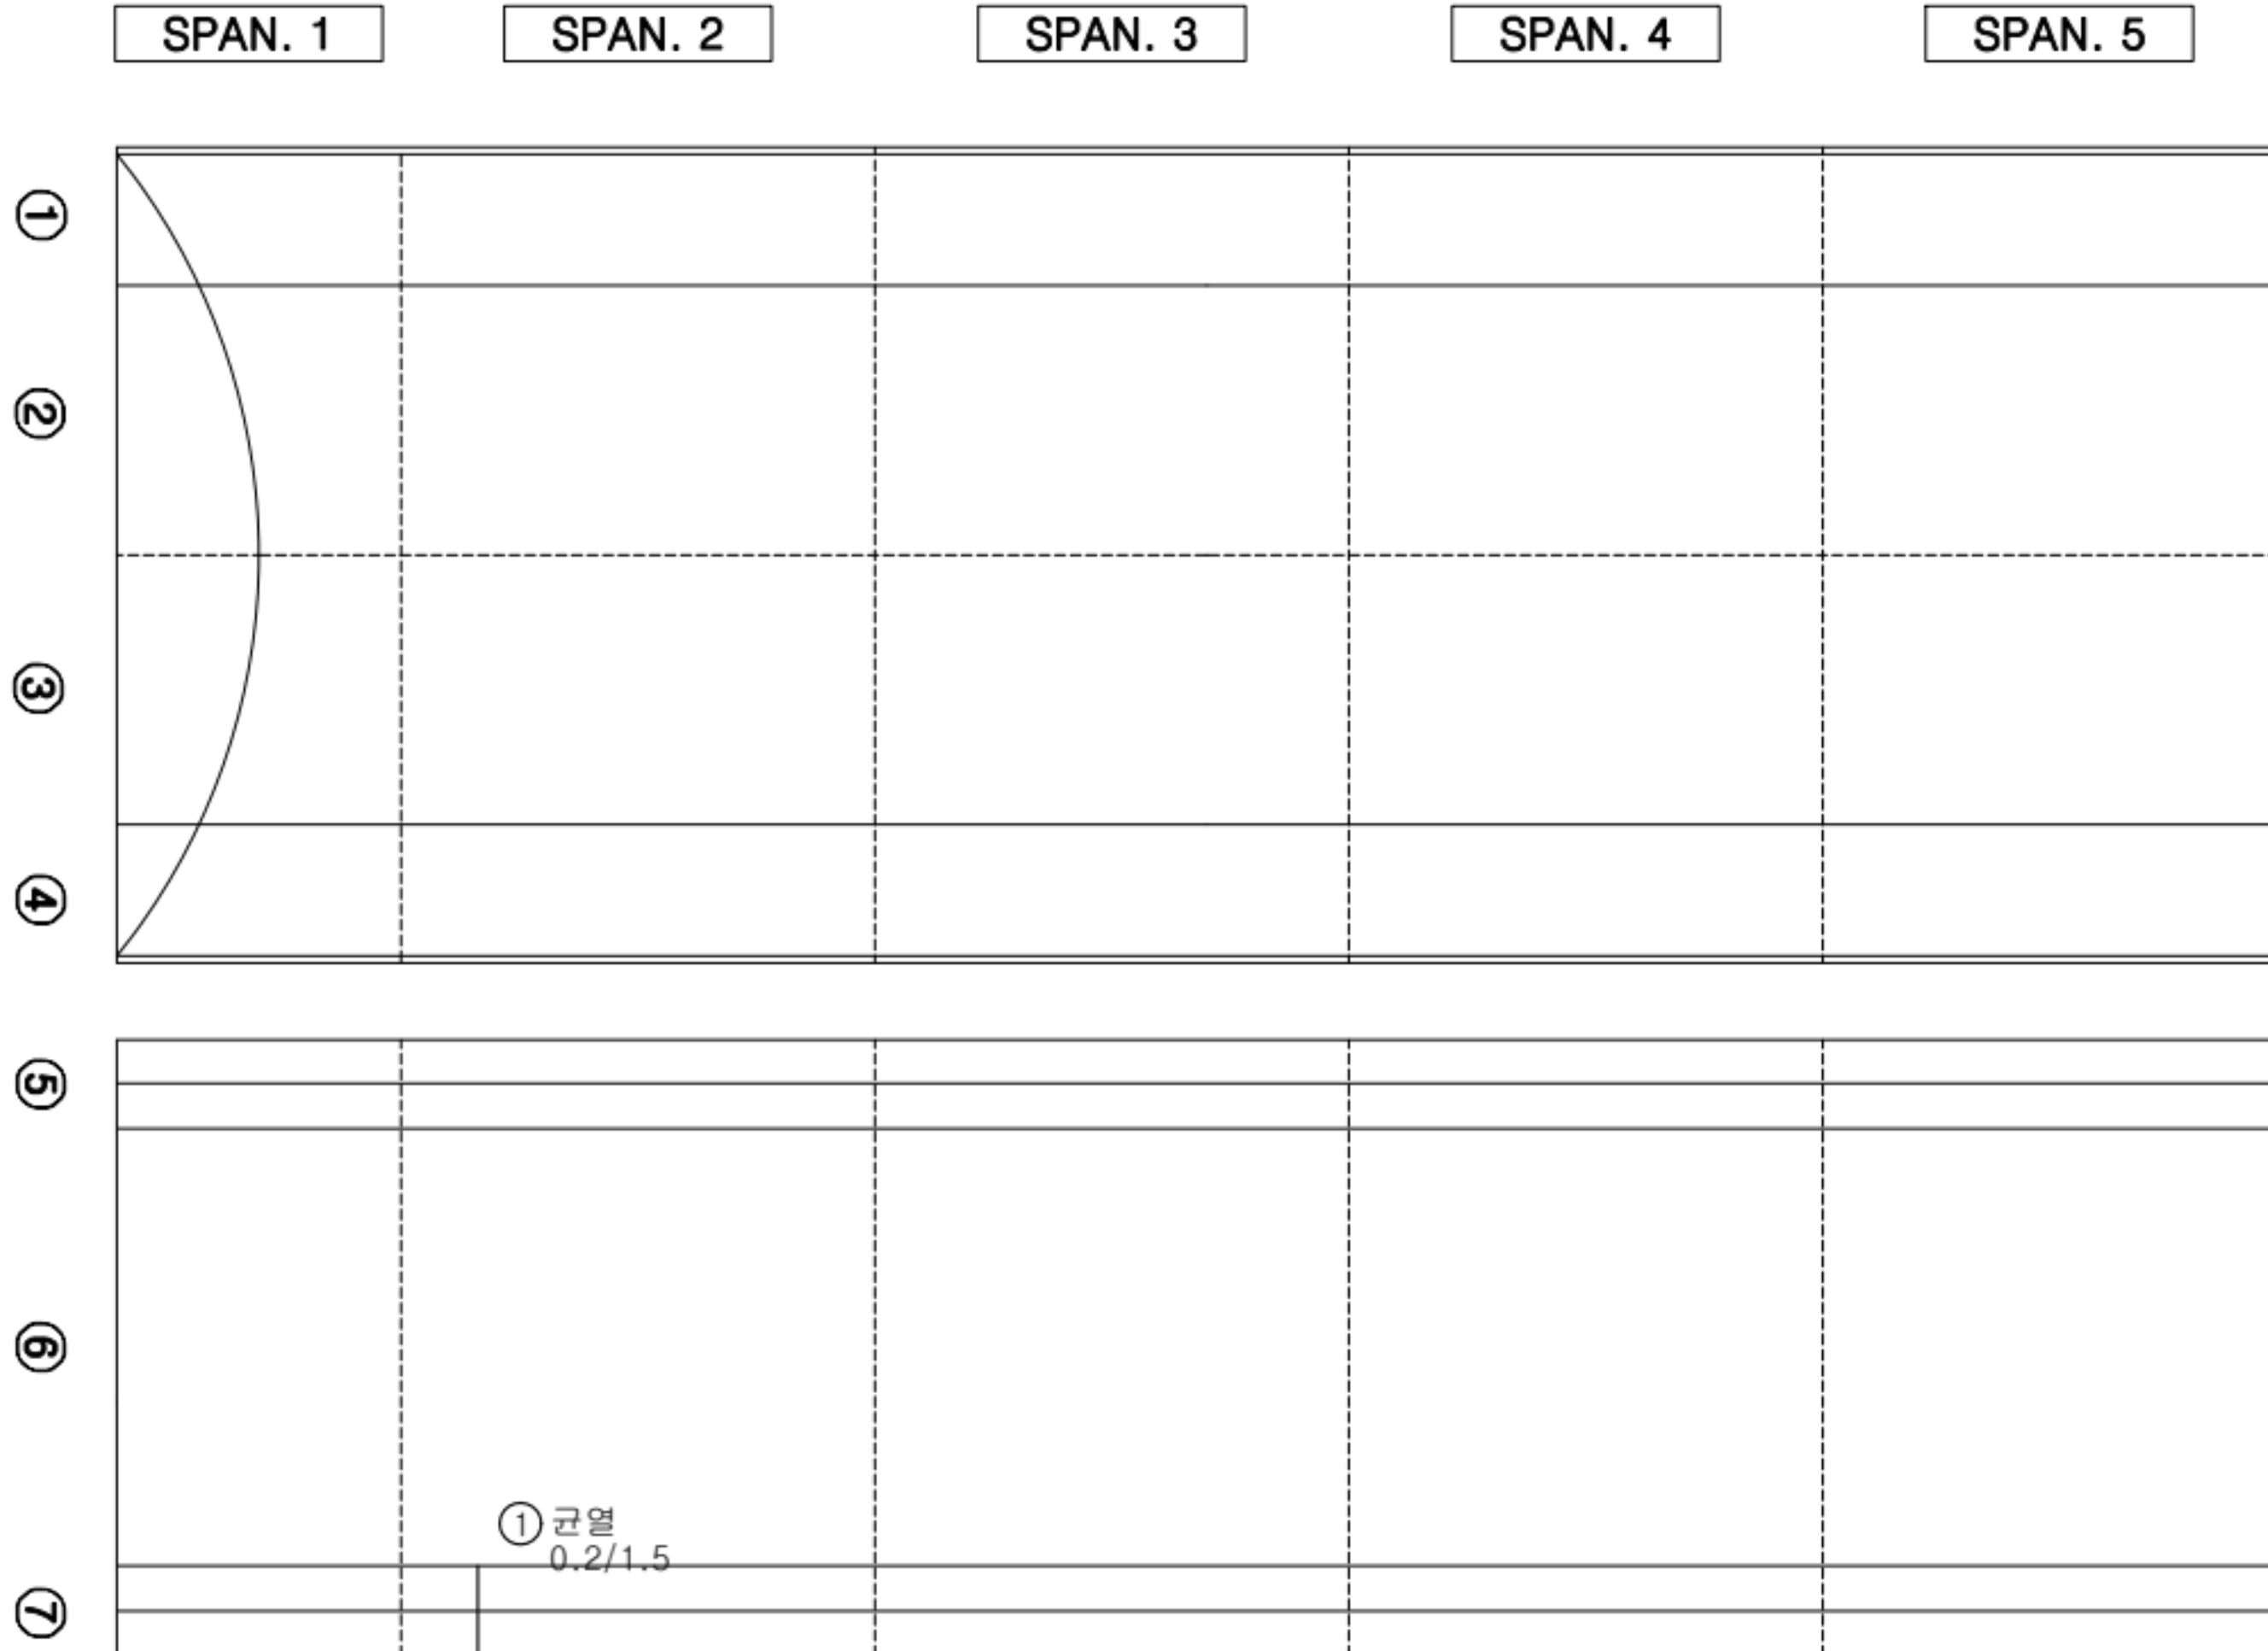
ID : 봉수산터널 S1~5

| 번호 | 구분 | 결함 내용 | 손상규모 | | | | | | 비고 |
|---|---|---|---|---|---|---|---|---|---|
| 1 | 신규 | 균열 | 0.2 | - | 1.5 | 1 | 1.5 | m | - |

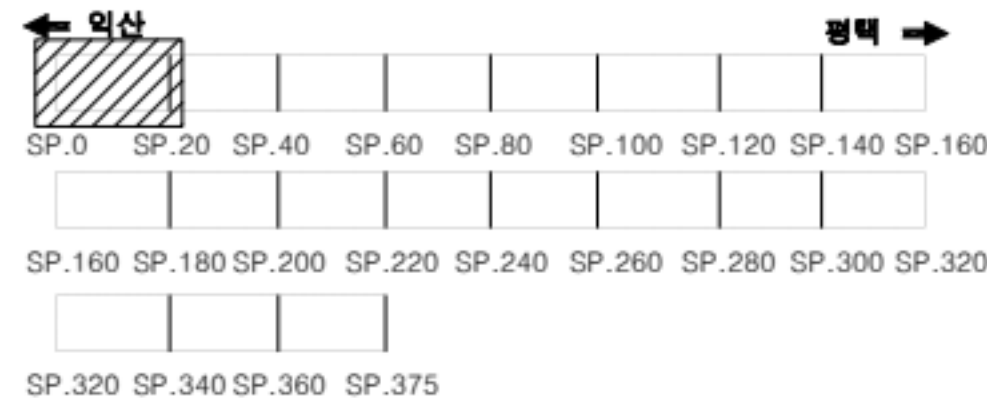
| 번호 | 구분 | 결함 내용 | 손상규모 | | | | | | 비고 |
|---|---|---|---|---|---|---|---|---|---|
| 1 | 신규 | 균열 | 0.2 | - | 0.6 | 1 | 0.6 | m | - |

① 균열  
0.2/0.6

② 파손  
0.1X0.1

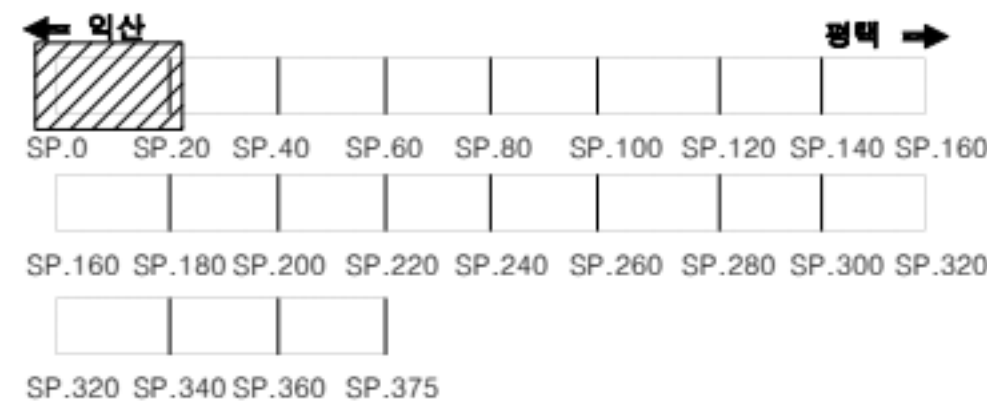
| 번호 | 구분 | 결함 내용 | 손상규모 | | | | | | 비고 |
|---|---|---|---|---|---|---|---|---|---|
| 1 | 신규 | 균열 | 0.2 | - | 1.0 | 3 | 3.0 | m | - |
| 2 | 신규 | 균열 | 0.2 | - | 1.0 | 2 | 2.0 | m | - |
| 3 | 신규 | 균열 | 0.2 | - | 1.0 | 2 | 2.0 | m | - |
| 4 | 신규 | 균열 | 0.2 | - | 1.3 | 1 | 1.3 | m | - |
| 5 | 신규 | 균열 | 0.2 | - | 1.0 | 1 | 1.0 | m | - |

| ① 균열<br>0.2/1.0(3EA) | ② 균열<br>0.2/1.0(2EA) | ③ 균열<br>0.2/1.0(2EA) | ④ 균열<br>0.2/1.3 | ⑤ 균열<br>0.2/1.0 |

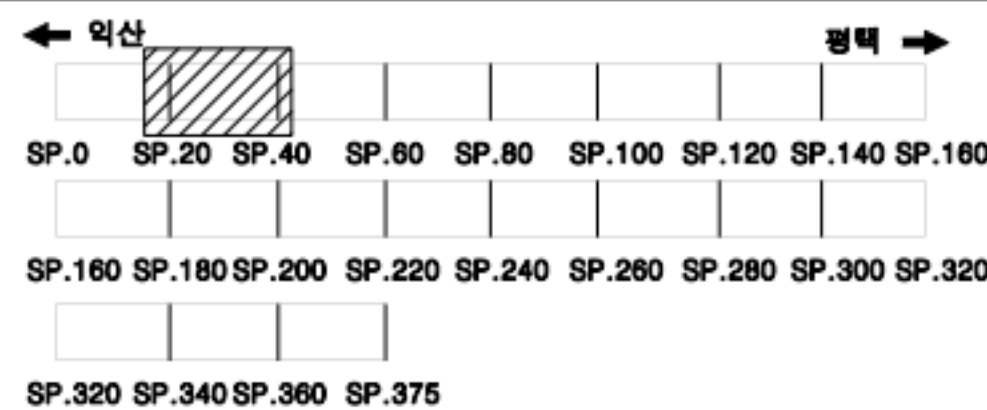
| 번호 | 구분 | 결함 내용 | 손상규모 | | | | | | 비고 |
|---|---|---|---|---|---|---|---|---|---|
| 1 | 신규 | 포장 균열 | 0.2 | - | 0.8 | 1 | 0.8 | m | - |

① 포장 균열  
0.2/0.8

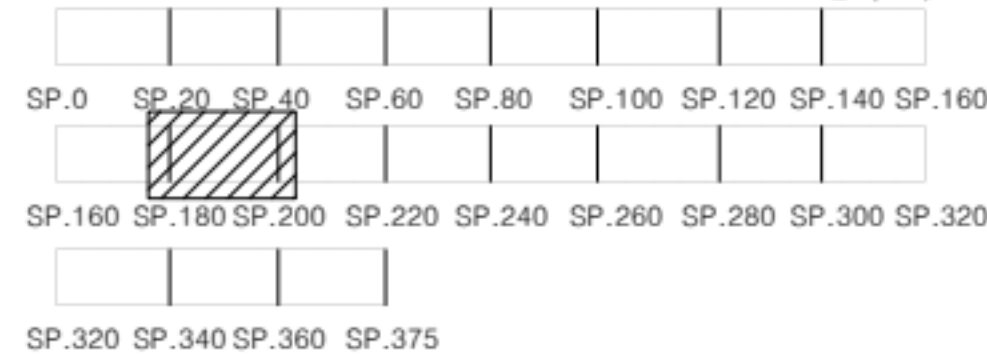
| 번호 | 구분 | 결함 내용 | 손상규모 | | | | | | 비고 |
|---|---|---|---|---|---|---|---|---|---|
| 1 | 신규 | 균열 | 0.2 | - | 1.0 | 1 | 1.0 | m | - |
