# 10. 비봉터널 (평택방향)

| 용역명 | 서부내륙고속도로 2025년 시설물 정기안전점검 용역(하반기) |
| 시설물명 | 비봉터널(평택방향) |
| 점검일시 | 2025. 07 ~ 2025. 12 |

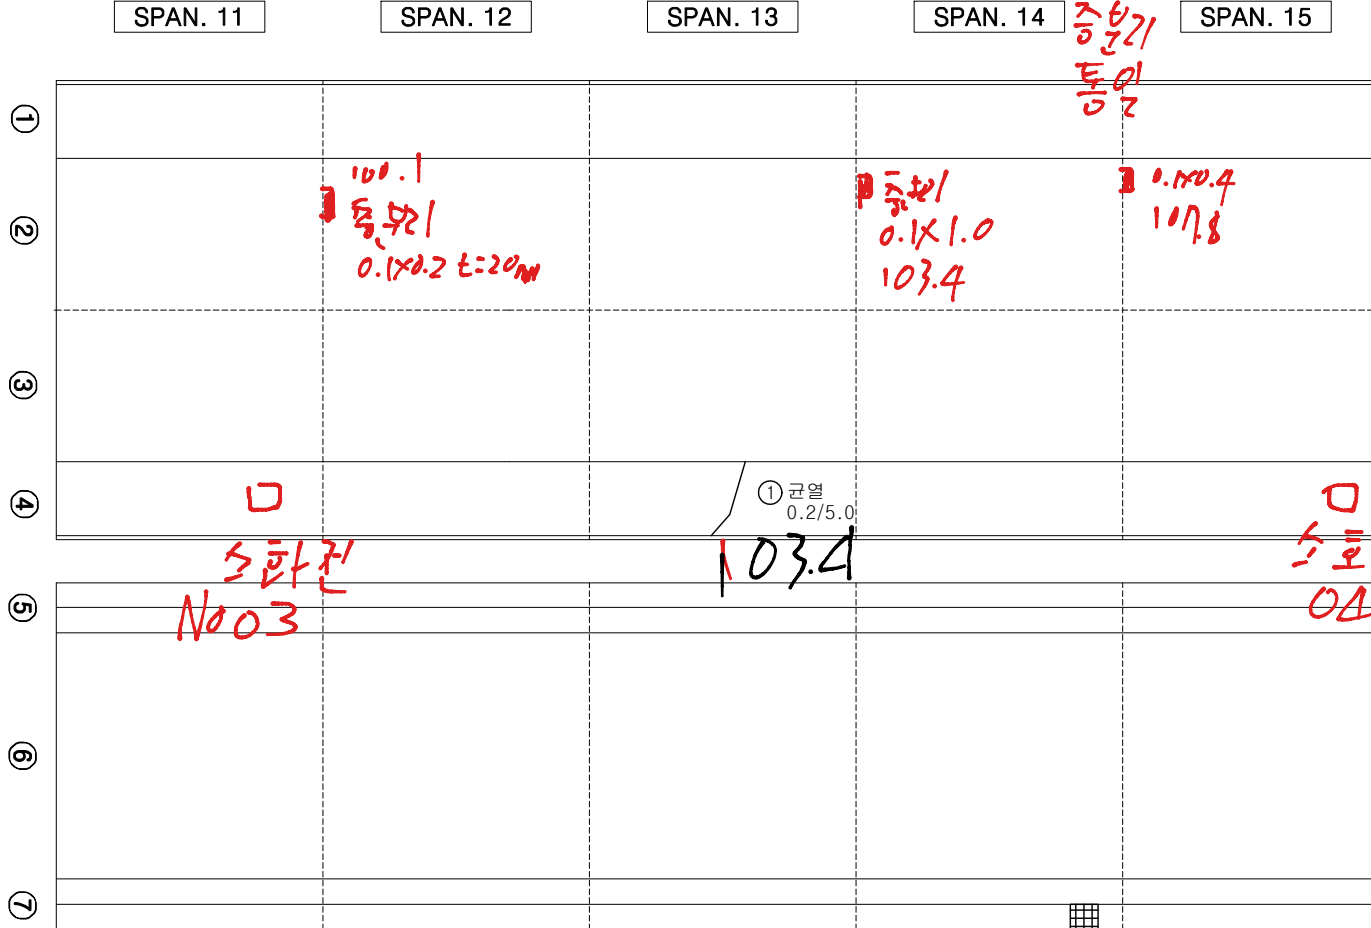
ID : 비봉터널 S11~15

| 번호 | 구분 | 결함 내용 | 손상규모 | | | | | | 비고 |
|---|---|---|---|---|---|---|---|---|---|
| 1 | 신규 | 균열 | 0.2 | - | 5.0 | 1 | 5.0 | m | - |
| 2 | 신규 | 뒹개 파손 | - | - | - | 1 | 1 | EA | - |

② 뒹개 파손  
1EA

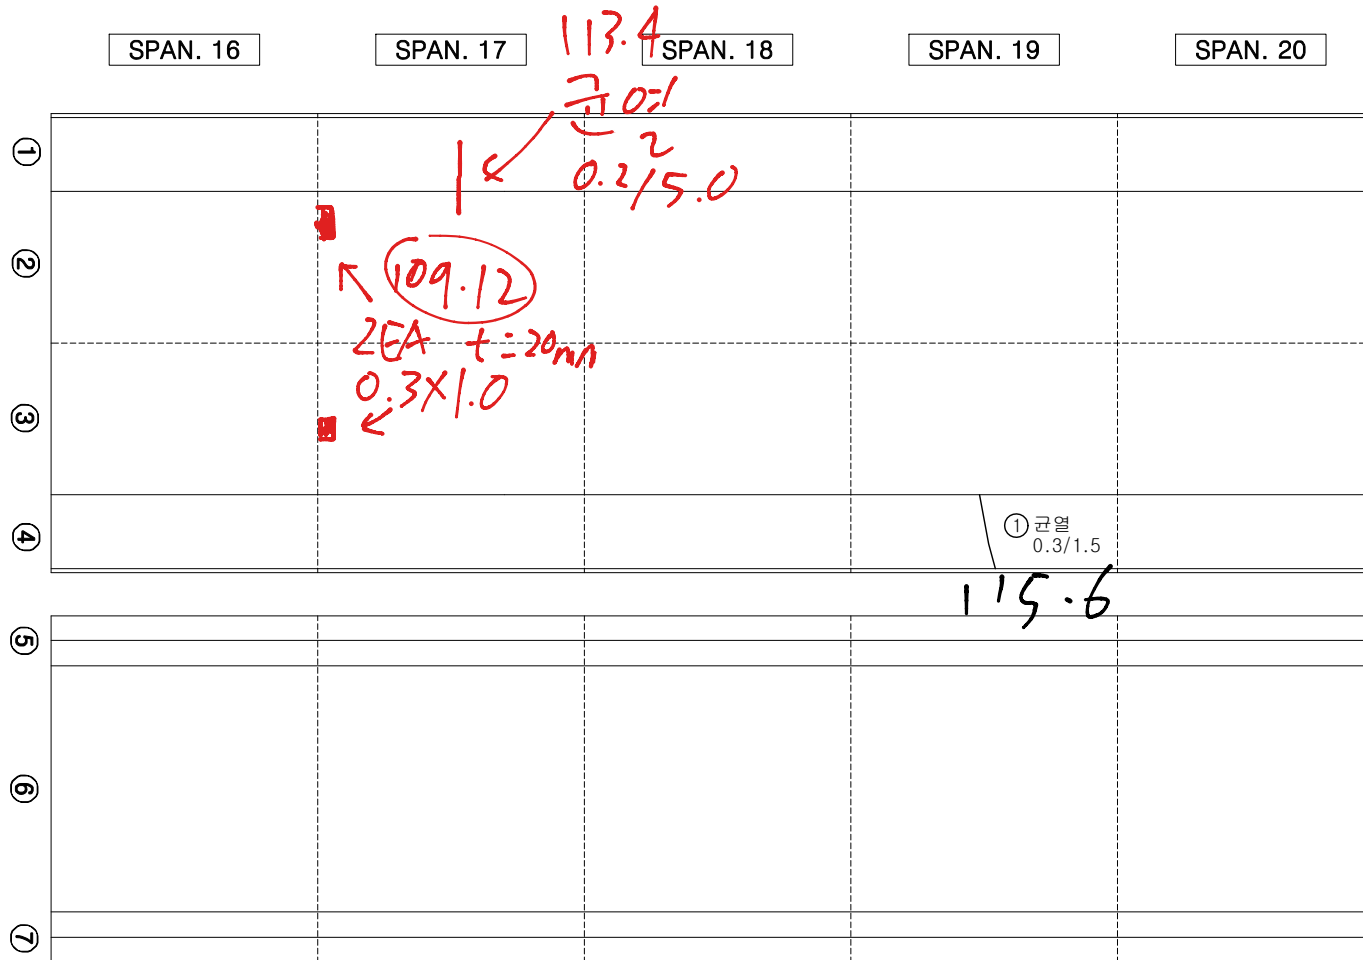
ID : 비봉터널 S16~20

| 번호 | 구분 | 결함 내용 | 손상규모 | | | | | | 비고 |
|---|---|---|---|---|---|---|---|---|---|
| 1 | 신규 | 균열 | 0.3 | - | 1.5 | 1 | 1.5 | m | - |
