# 11. 오리울생태터널 (익산방향)

ID : 오리울생태터널 STA.1k000 ~ 020

| 용역명 | 서부내륙고속도로 2025년 시설물 정기안전점검 용역(하반기) |
| 시설물명 | 오리울생태터널(익산방향) |

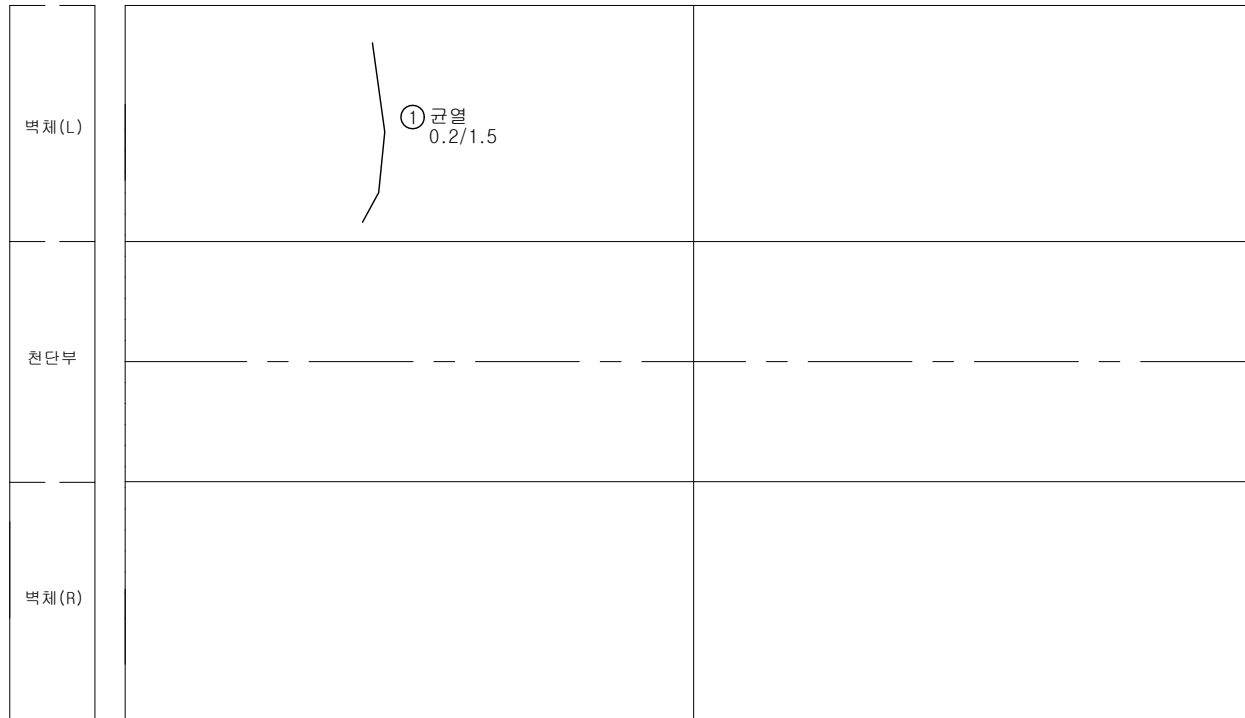
| 번호 | 구분 | 결함 내용 | 손상규모 | | | | | | 비고 |
|---|---|---|---|---|---|---|---|---|---|
| 1 | 신규 | 균열 | 0.2 | - | 1.5 | 1 | 1.5 | m | - |

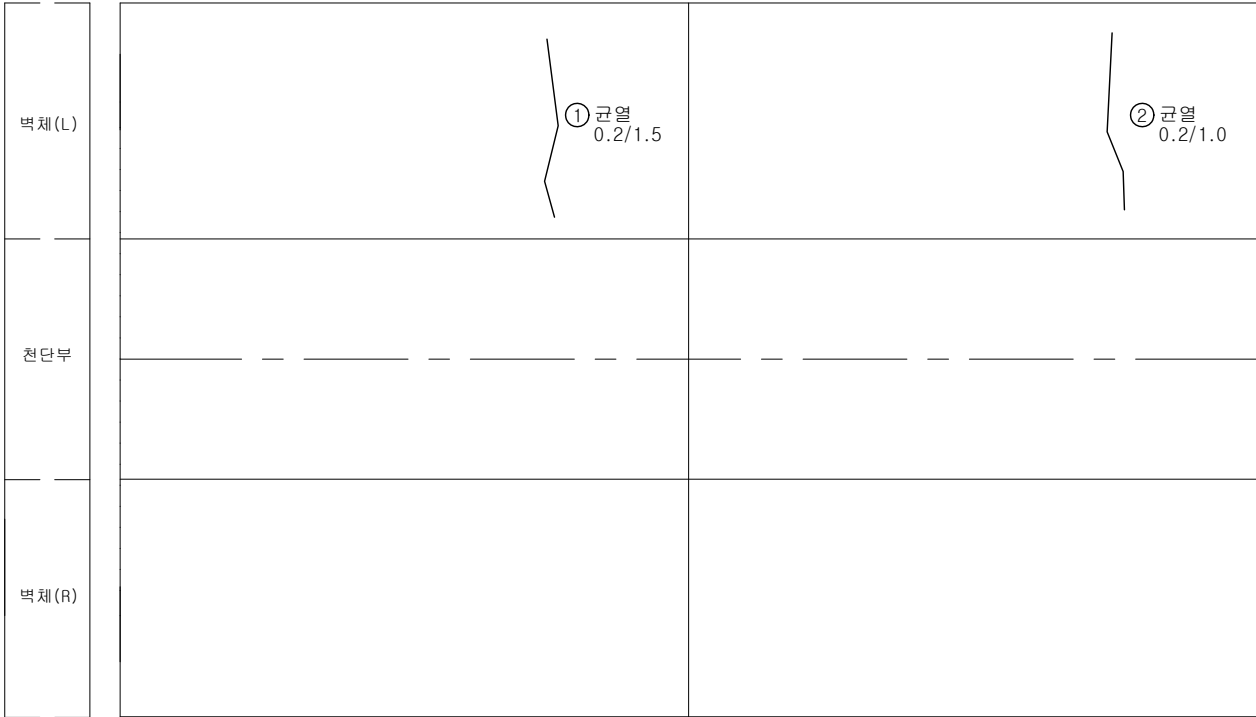
ID : 오리울생태터널 STA.1k020 ~ 040

| 번호 | 구분 | 결함 내용 | 손상규모 | | | | | | 비고 |
|---|---|---|---|---|---|---|---|---|---|
| 1 | 신규 | 균열 | 0.2 | - | 1.5 | 1 | 1.5 | m | - |
| 2 | 신규 | 균열 | 0.2 | - | 1.0 | 1 | 1.0 | m | - |

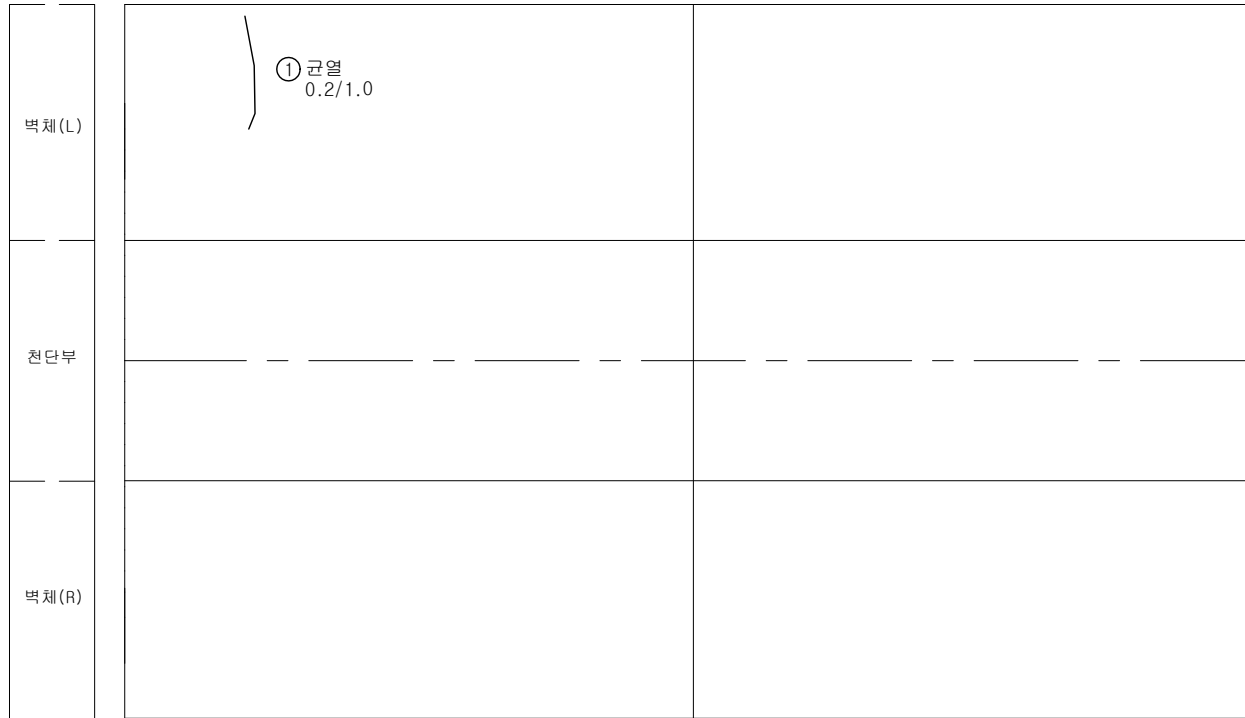
ID : 오리울생태터널 STA.1k040 ~ 060

| 번호 | 구분 | 결함 내용 | 손상규모 | | | | | | 비고 |
|---|---|---|---|---|---|---|---|---|---|
| 1 | 신규 | 균열 | 0.2 | - | 1.0 | 1 | 1.0 | m | - |

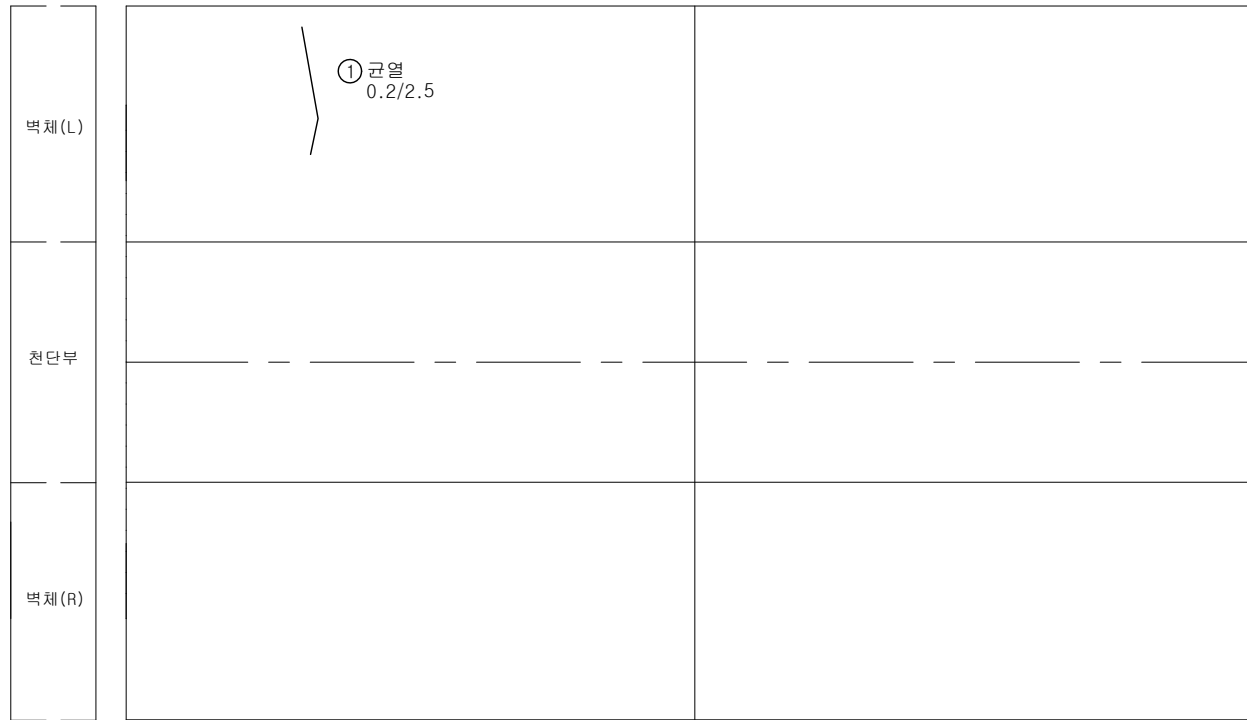
ID : 오리울생태터널 STA.1k060 ~ 080

| 번호 | 구분 | 결함 내용 | 손상규모 | | | | | | 비고 |
|---|---|---|---|---|---|---|---|---|---|
| 1 | 신규 | 균열 | 0.2 | - | 2.5 | 1 | 2.5 | m | - |

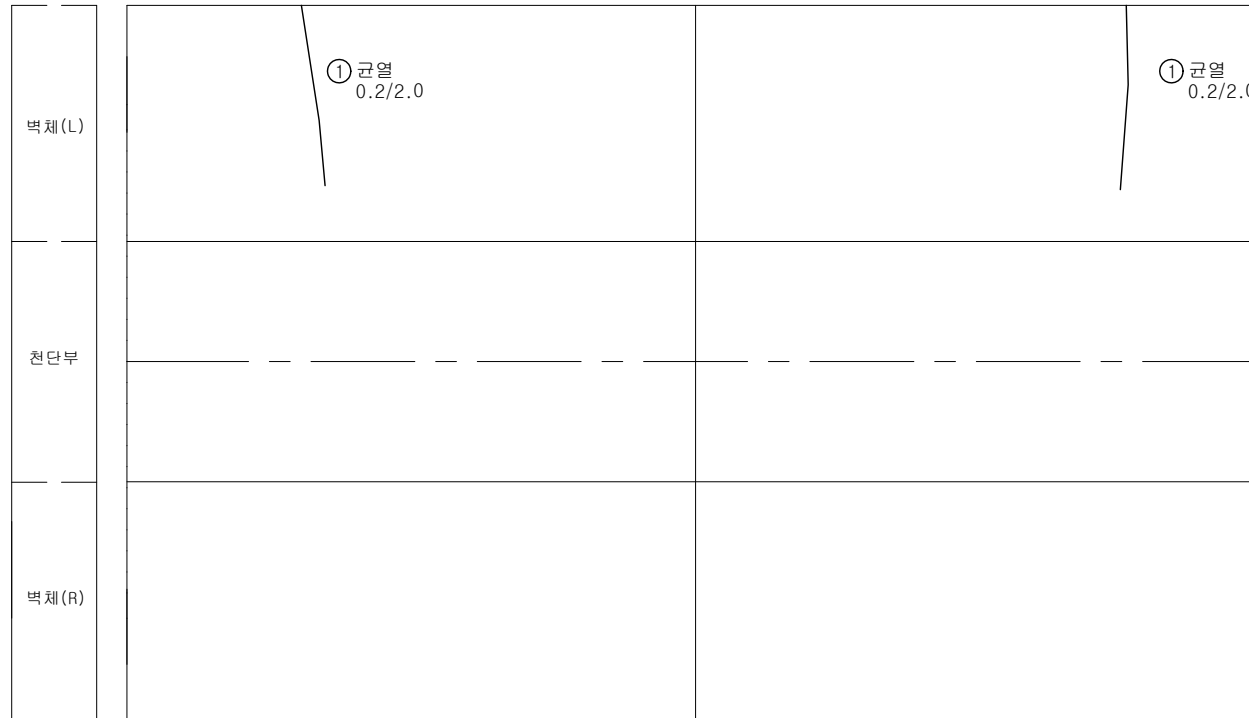
ID : 오리울생태터널 STA.1k080 ~ 100

| 번호 | 구분 | 결함 내용 | 손상규모 | | | | | | 비고 |
|---|---|---|---|---|---|---|---|---|---|
| 1 | 신규 | 균열 | 0.2 | - | 2.0 | 1 | 2.0 | m | - |
| 2 | 신규 | 균열 | 0.2 | - | 2.0 | 1 | 2.0 | m | - |
