## 12. 오리울생태터널 (평택방향)

ID : 오리울생태터널 STA.1k000 ~ 020

| 용역명 | 서부내륙고속도로 2025년 시설물 정기안전점검 용역(하반기) |
| 시설물명 | 오리울생태터널(평택방향) |

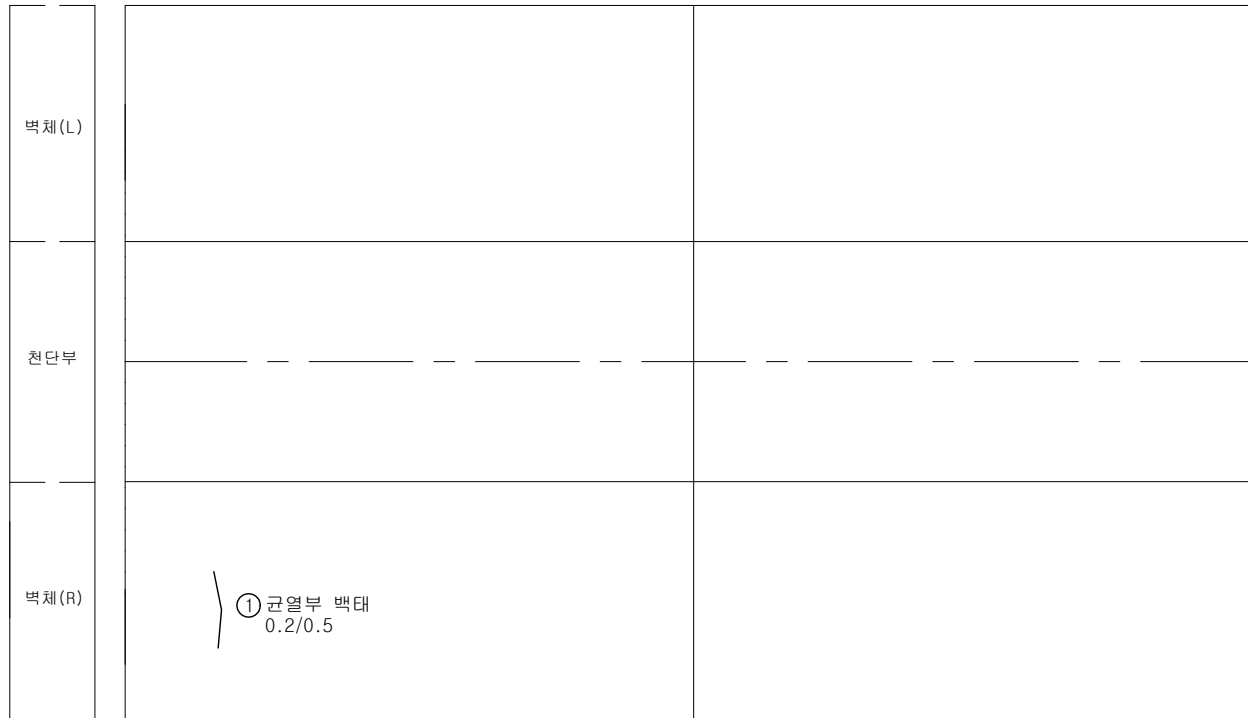
| 도면번호 | 01 |

| 번호 | 구분 | 결함 내용 | 손상규모 | | | | | | 비고 |
|---|---|---|---|---|---|---|---|---|---|
| 1 | 신규 | 균열부 백태 | 0.2 | - | 0.5 | 1 | 0.5 | m | - |

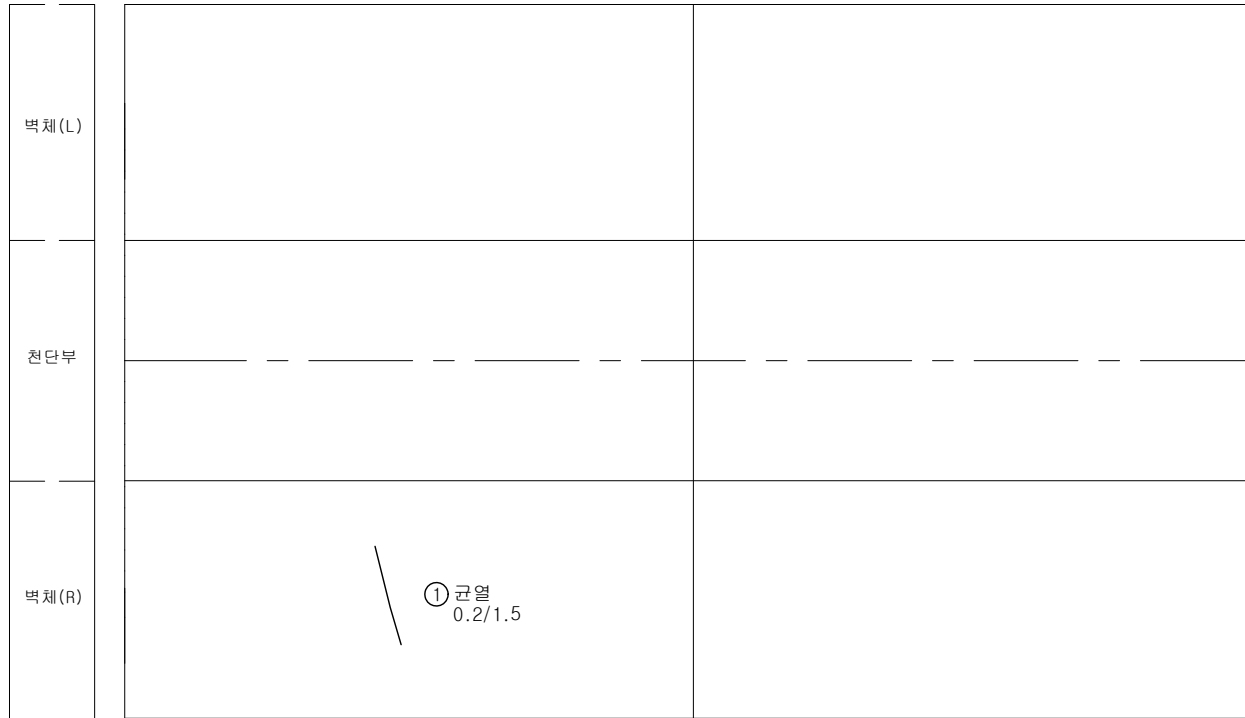
| 도면번호 | 03 |

| 번호 | 구분 | 결함 내용 | 손상규모 | | | | | | 비고 |
|---|---|---|---|---|---|---|---|---|---|
| 1 | 신규 | 균열 | 0.2 | - | 1.5 | 1 | 1.5 | m | - |

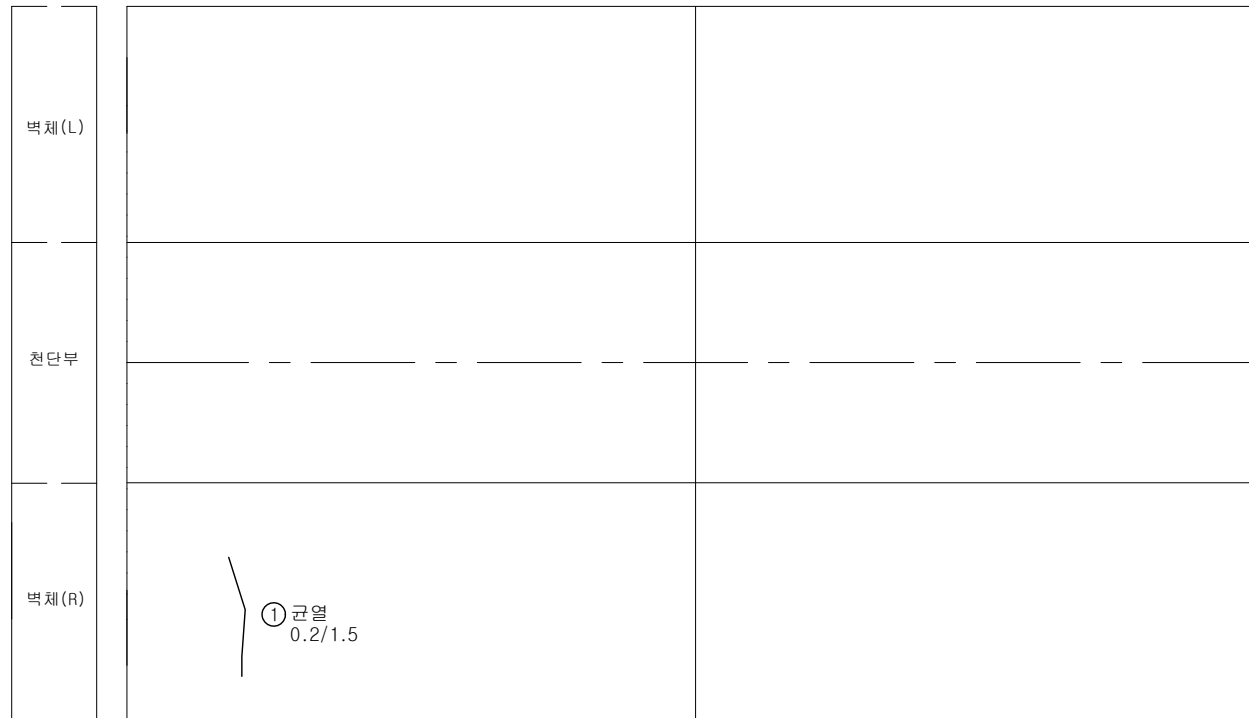
| 도면번호 | 05 |

| 번호 | 구분 | 결함 내용 | 손상규모 | | | | | | 비고 |
|---|---|---|---|---|---|---|---|---|---|
| 1 | 신규 | 균열 | 0.2 | - | 1.5 | 1 | 1.5 | m | - |
