## 12. 오리울생태터널 (평택방향)

ID : 오리울생태터널 STA.1k000 ~ 020

| 용역명 | 서부내륙고속도로 2025년 시설물 정기안전점검 용역(하반기) |
| 시설물명 | 오리울생태터널(평택방향) |

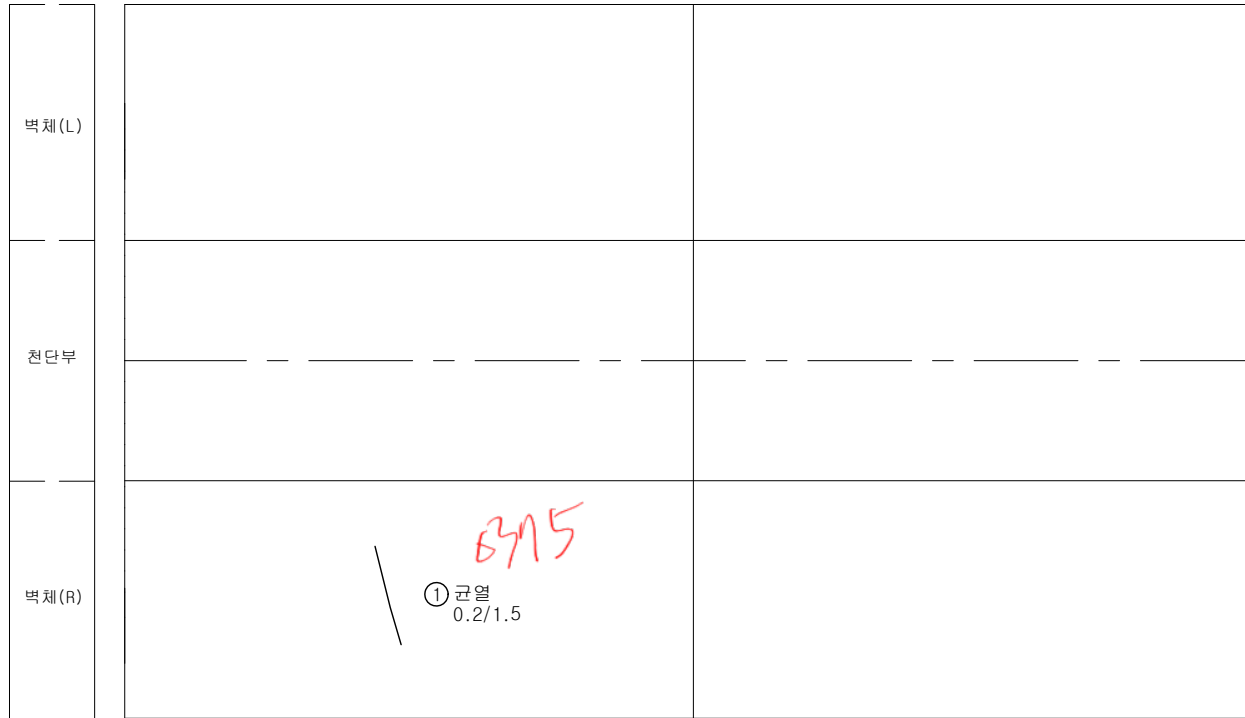
| 도면번호 | 03 |

| 번호 | 구분 | 결함 내용 | 손상규모 | | | | | | 비고 |
|---|---|---|---|---|---|---|---|---|---|
| 1 | 신규 | 균열 | 0.2 | - | 1.5 | 1 | 1.5 | m | - |

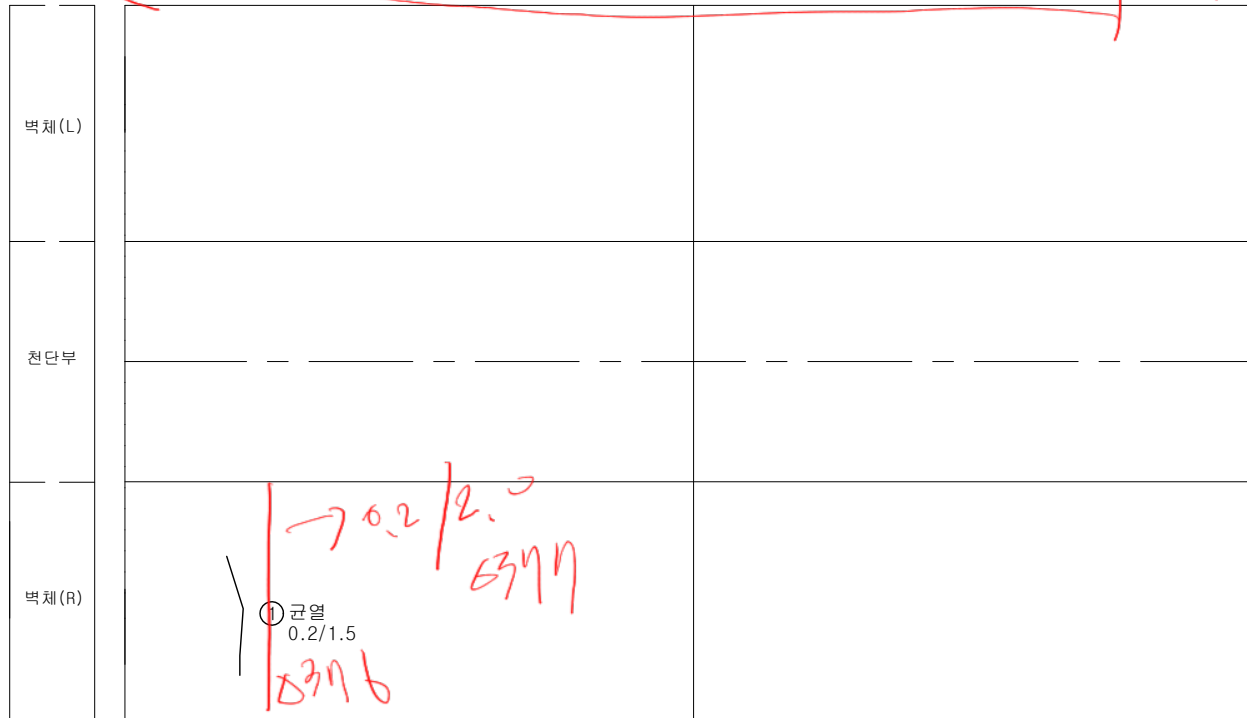
| 도면번호 | 05 |

| 번호 | 구분 | 결함 내용 | 손상규모 | | | | | | 비고 |
|---|---|---|---|---|---|---|---|---|---|
| 1 | 신규 | 균열 | 0.2 | - | 1.5 | 1 | 1.5 | m | - |

관측 누수? L=18.0m
