# 13. 은산1터널 (익산방향)

| 용역명 | 서부내륙고속도로 2025년 시설을 정기간전점검 용역(하반기) |
| 시설물명 | 은산1터널(익산방향) |

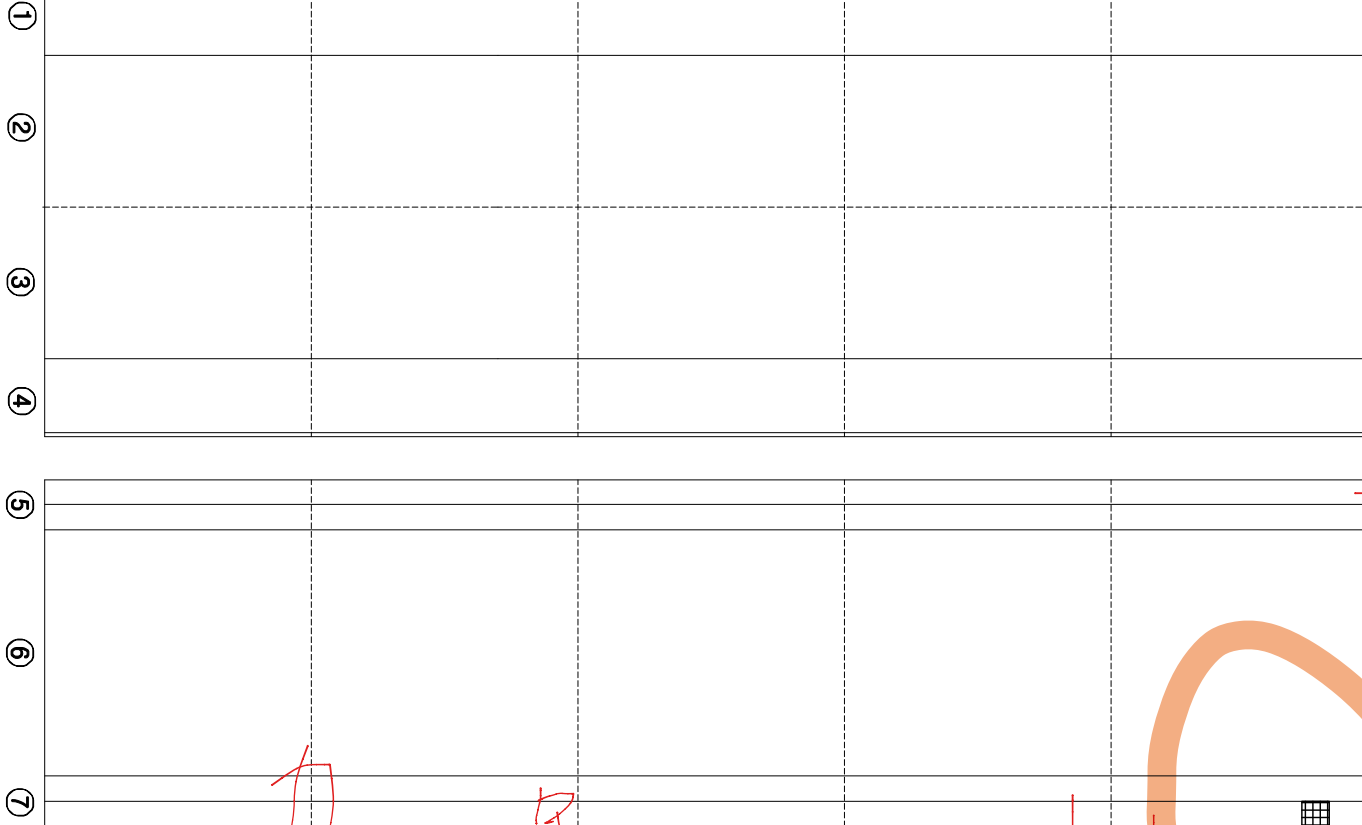
ID : 은산1터널 S6~10

| 번호 | 구분 | 결함 내용 | 손상규모 | | | | | | 비고 |
|---|---|---|---|---|---|---|---|---|---|
| 1 | 신규 | 뒷개 파손 | - | - | - | 1 | 1 | EA | - |

뒷개 파손 1EA

① 뒷개 파손  
1EA
