# 14. 은산1터널 (평택방향)

| 용역명 | 서부내륙고속도로 2025년 시설물 정기안전점검 용역(하반기) |
| 시설물명 | 은산1터널(평택방향) |

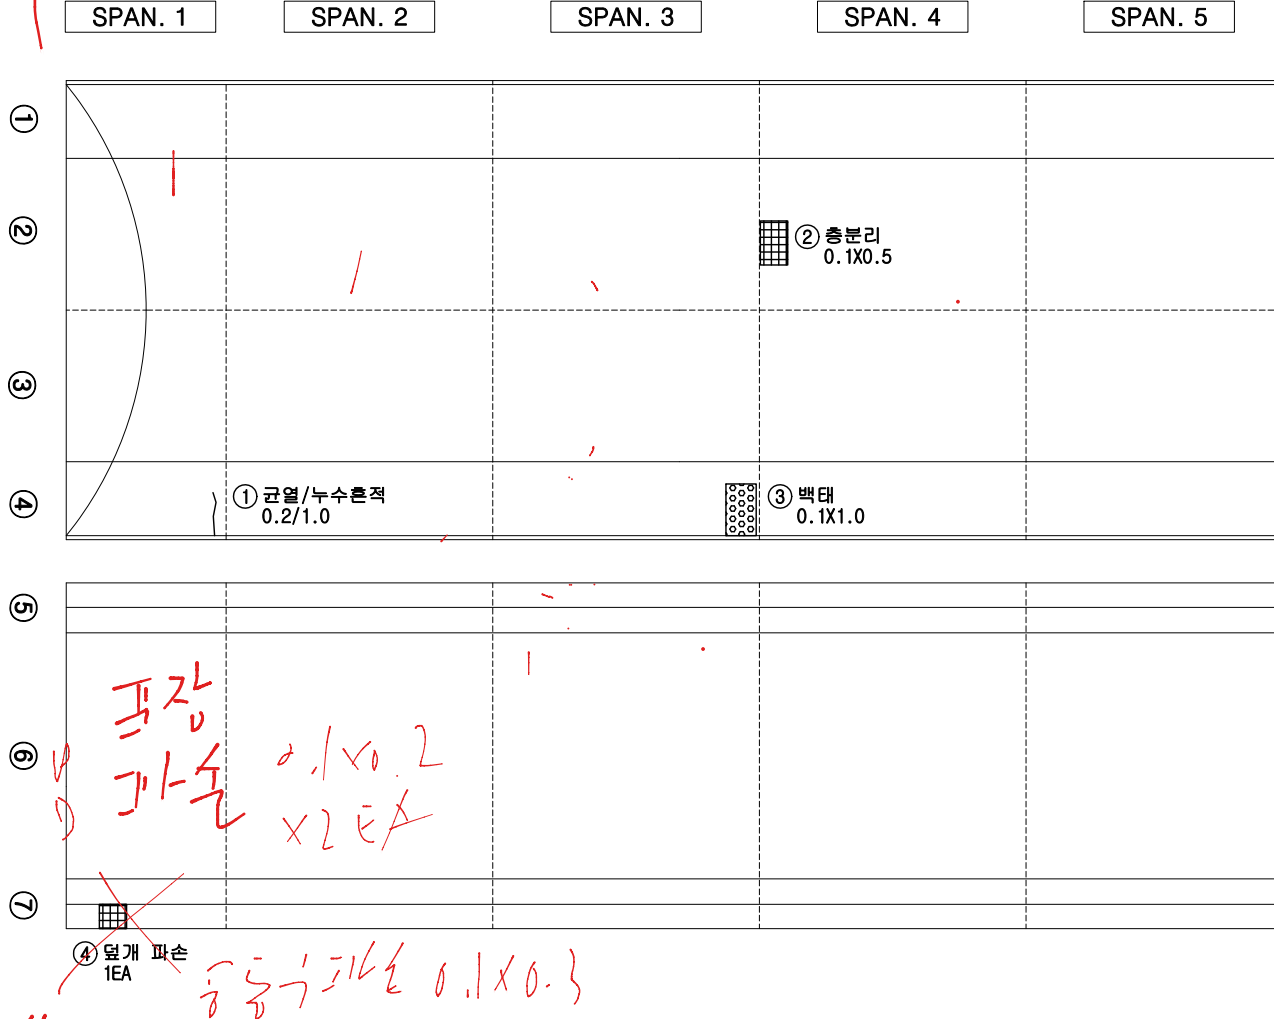
ID : 은산1터널 S1~5

| 번호 | 구분 | 결함 내용 | 손상규모 | | | | | | 비고 |
|---|---|---|---|---|---|---|---|---|---|
| 1 | 신규 | 균열/누수흔적 | 0.2 | - | 1.0 | 1 | 1.0 | m | - |
| 2 | 신규 | 충분리 | - | 0.1 | 0.5 | 1 | 0.05 | m² | - |
| 3 | 신규 | 백태 | - | 0.1 | 1.0 | 1 | 0.1 | m² | - |
| 4 | 신규 | 덜개 파손 | - | - | - | 1 | 1 | EA | - |

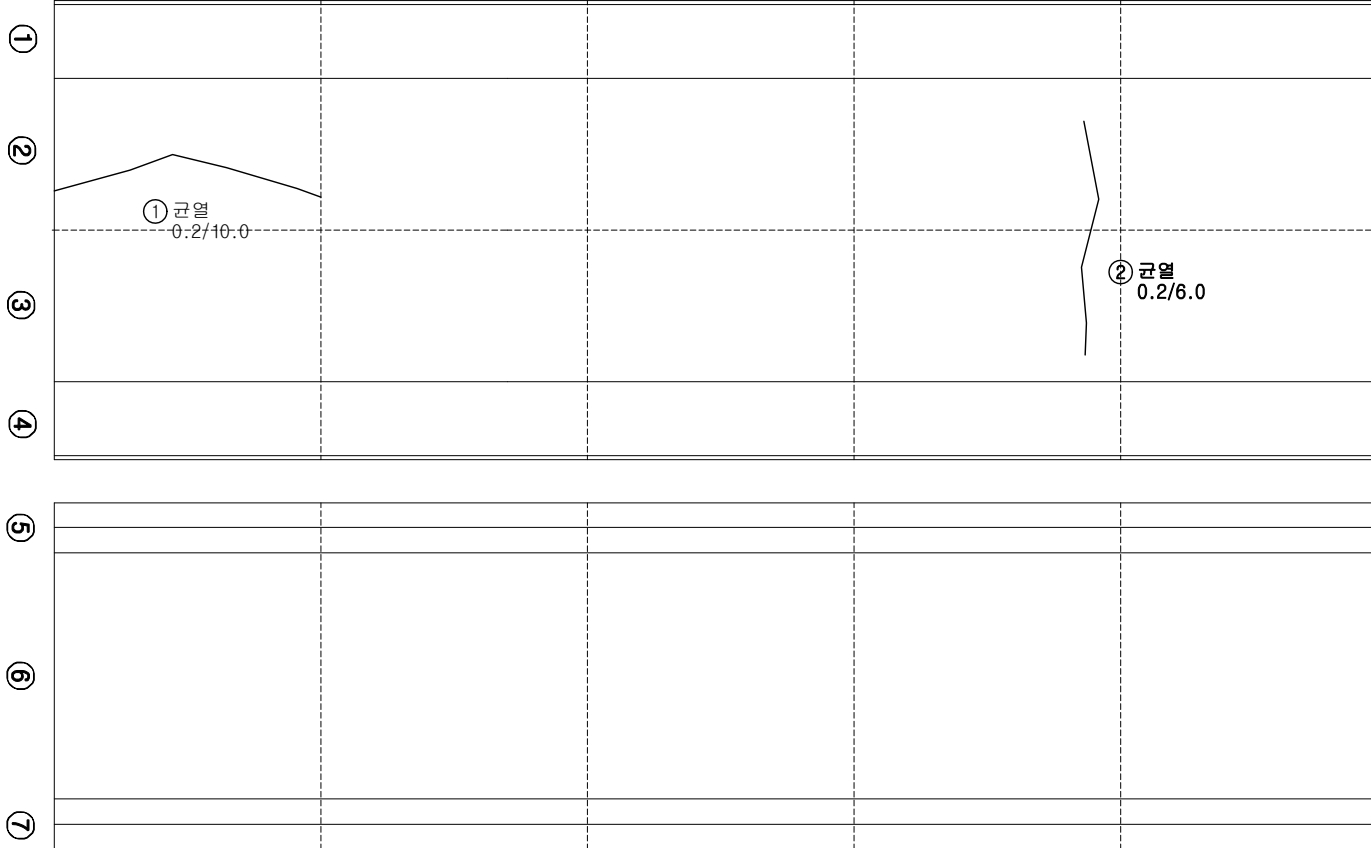
ID : 은산1터널 S11~15

| 번호 | 구분 | 결함 내용 | 손상규모 | | | | | | 비고 |
|---|---|---|---|---|---|---|---|---|---|
| 1 | 신규 | 균열 | 0.2 | - | 10.0 | 1 | 10.0 | m | - |
| 2 | 신규 | 균열 | 0.2 | - | 6.0 | 1 | 6.0 | m | - |

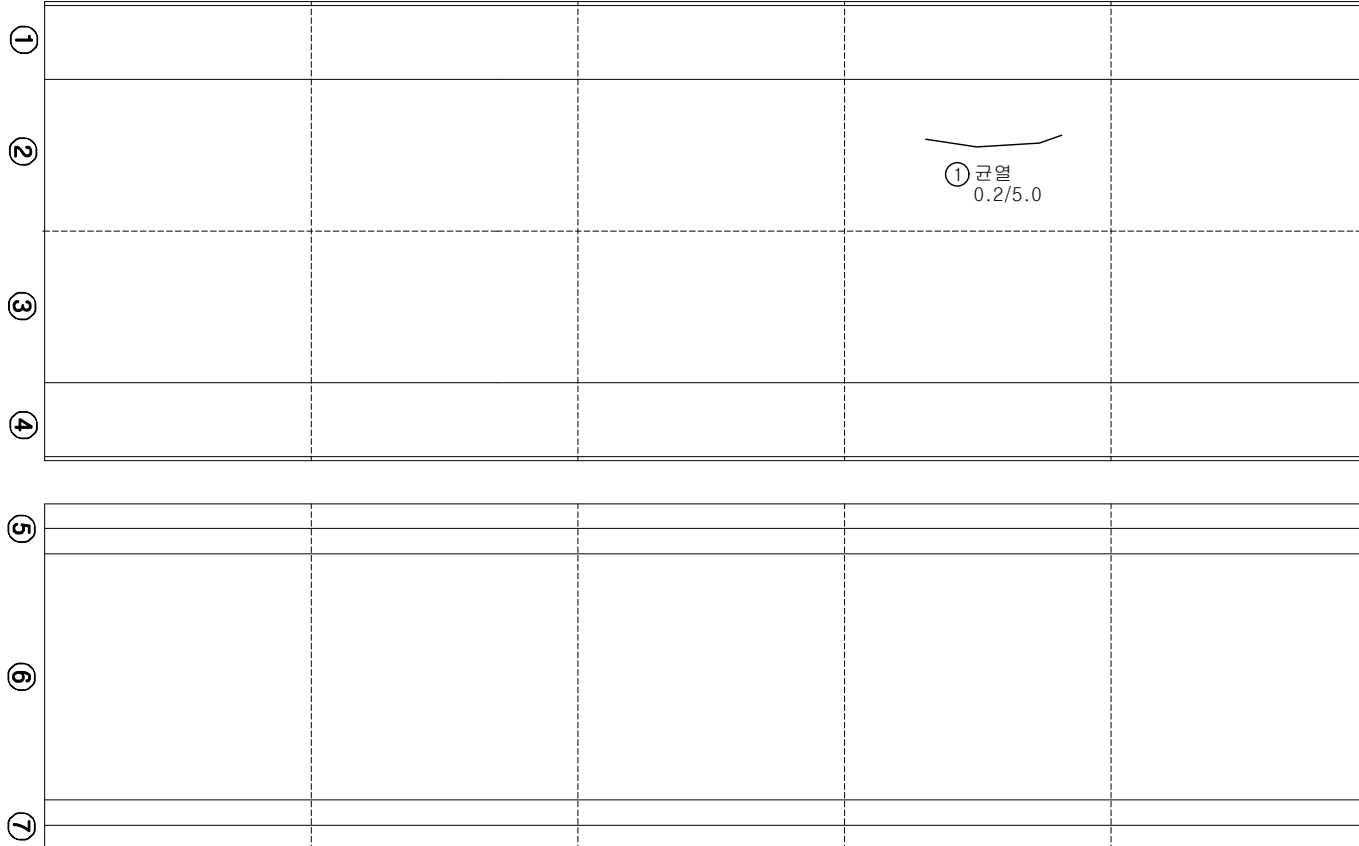
ID : 은산1터널 S21~25

| 번호 | 구분 | 결함 내용 | 손상규모 | | | | | | 비고 |
|---|---|---|---|---|---|---|---|---|---|
| 1 | 신규 | 균열 | 0.2 | - | 5.0 | 1 | 5.0 | m | - |
