# 15. 은산2터널 (익산방향)

| 용역명 | 서부내륙고속도로 2025년 시설물 정기안전점검 용역(하반기) |
| 시설물명 | 은산2터널(익산방향) |
| 점검일시 | 2025. 07 ~ 2025. 12 |

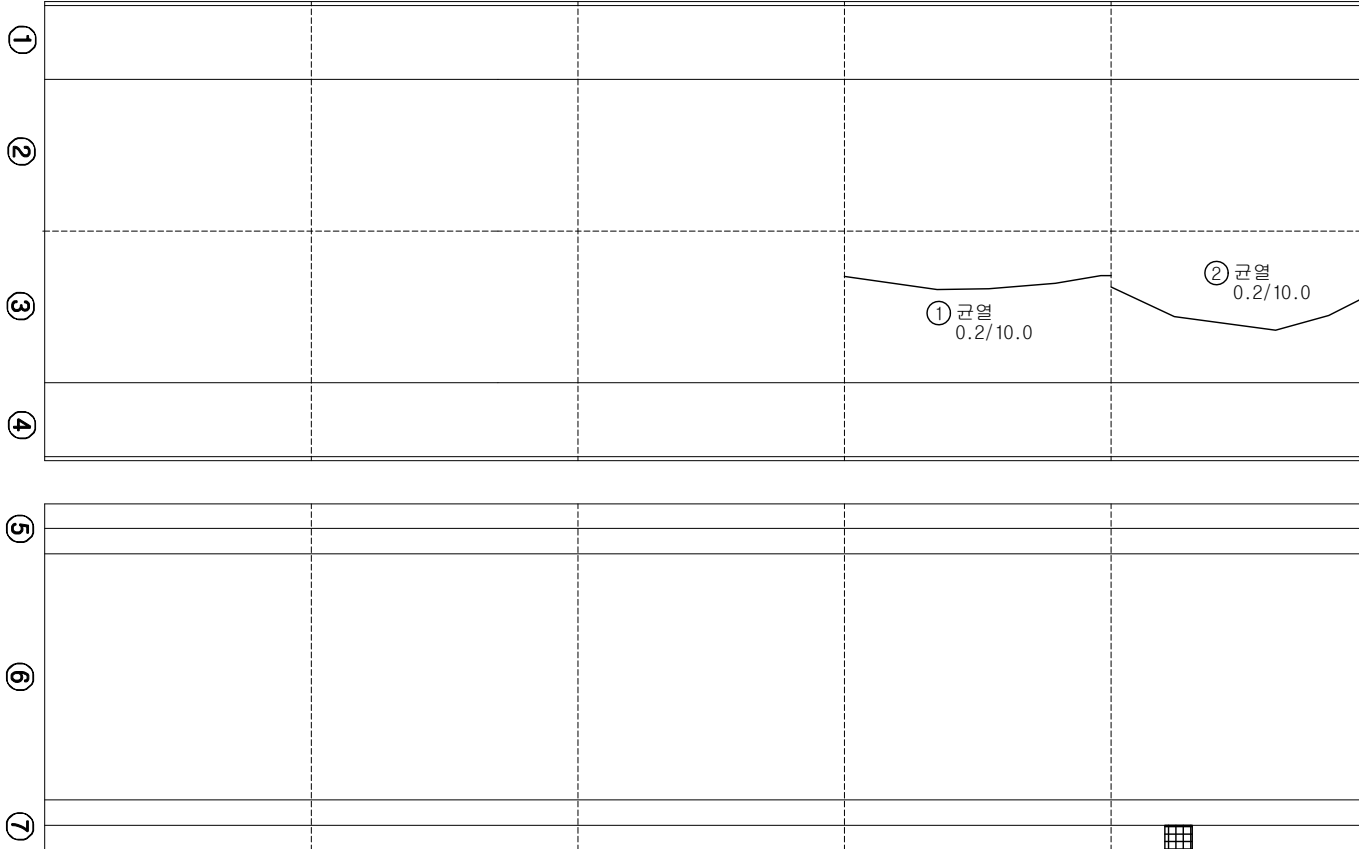
ID : 은산2터널 S6~10

| 번호 | 구분 | 결함 내용 | 손상규모 | | | | | | 비고 |
|---|---|---|---|---|---|---|---|---|---|
| 1 | 신규 | 균열 | 0.2 | - | 10.0 | 1 | 10.0 | m | - |
| 2 | 신규 | 균열 | 0.2 | - | 6.0 | 1 | 6.0 | m | - |
| 3 | 신규 | 덮개 파손 | - | - | - | 1 | 1 | EA | - |

③ 덮개 파손  
1EA

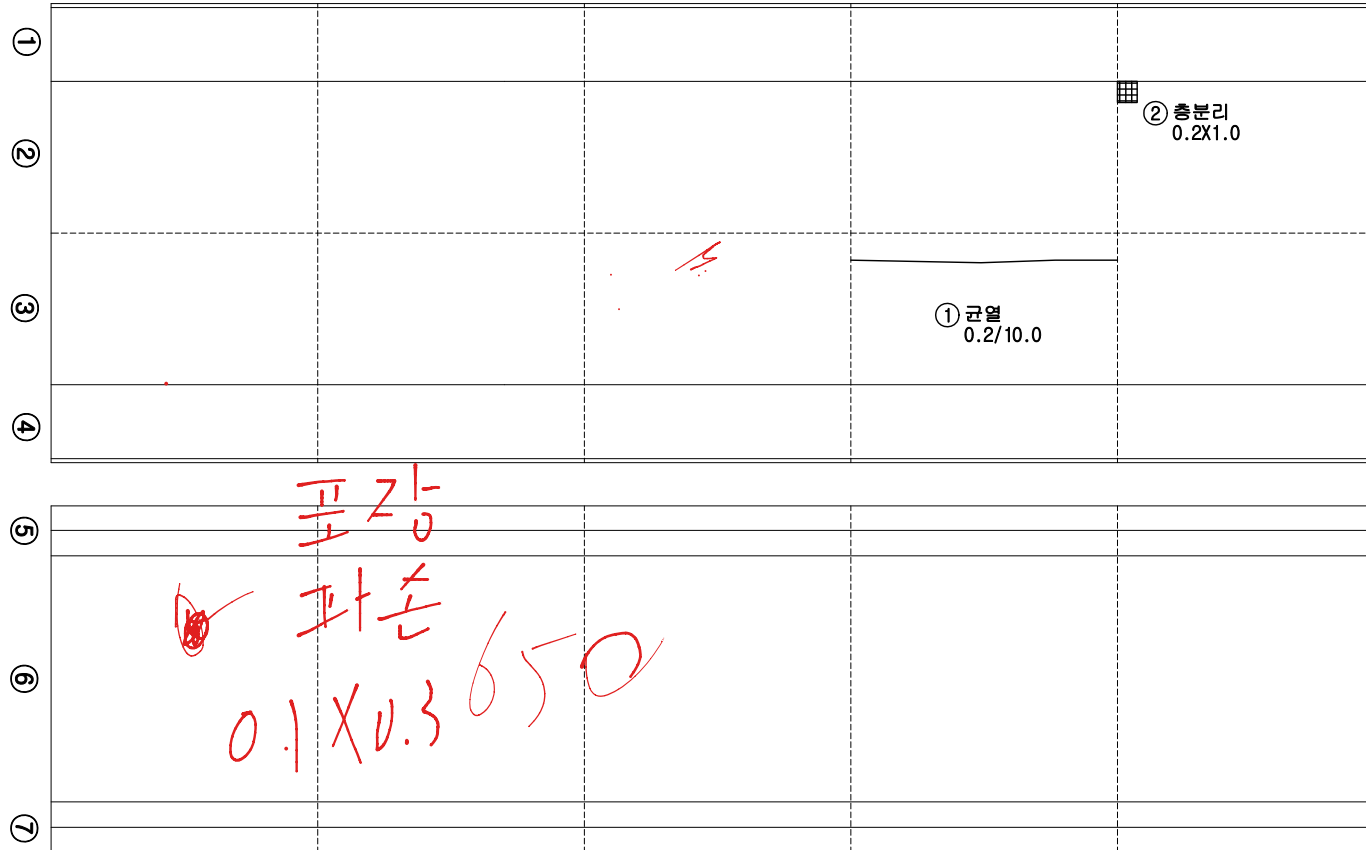
ID : 은산2터널 S16~20

| 번호 | 구분 | 결함 내용 | 손상규모 | | | | | | 비고 |
|---|---|---|---|---|---|---|---|---|---|
| 1 | 신규 | 균열 | 0.2 | - | 10.0 | 1 | 10.0 | m | - |
| 2 | 신규 | 충분리 | - | 0.2 | 1.0 | 1 | 0.2 | m² | - |
