## 16. 은산2터널 (평택방향)

| 용역명 | 서부내륙고속도로 2025년 시설물 정기안전점검 용역(하반기) |
| 시설물명 | 은산2터널(평택방향) |

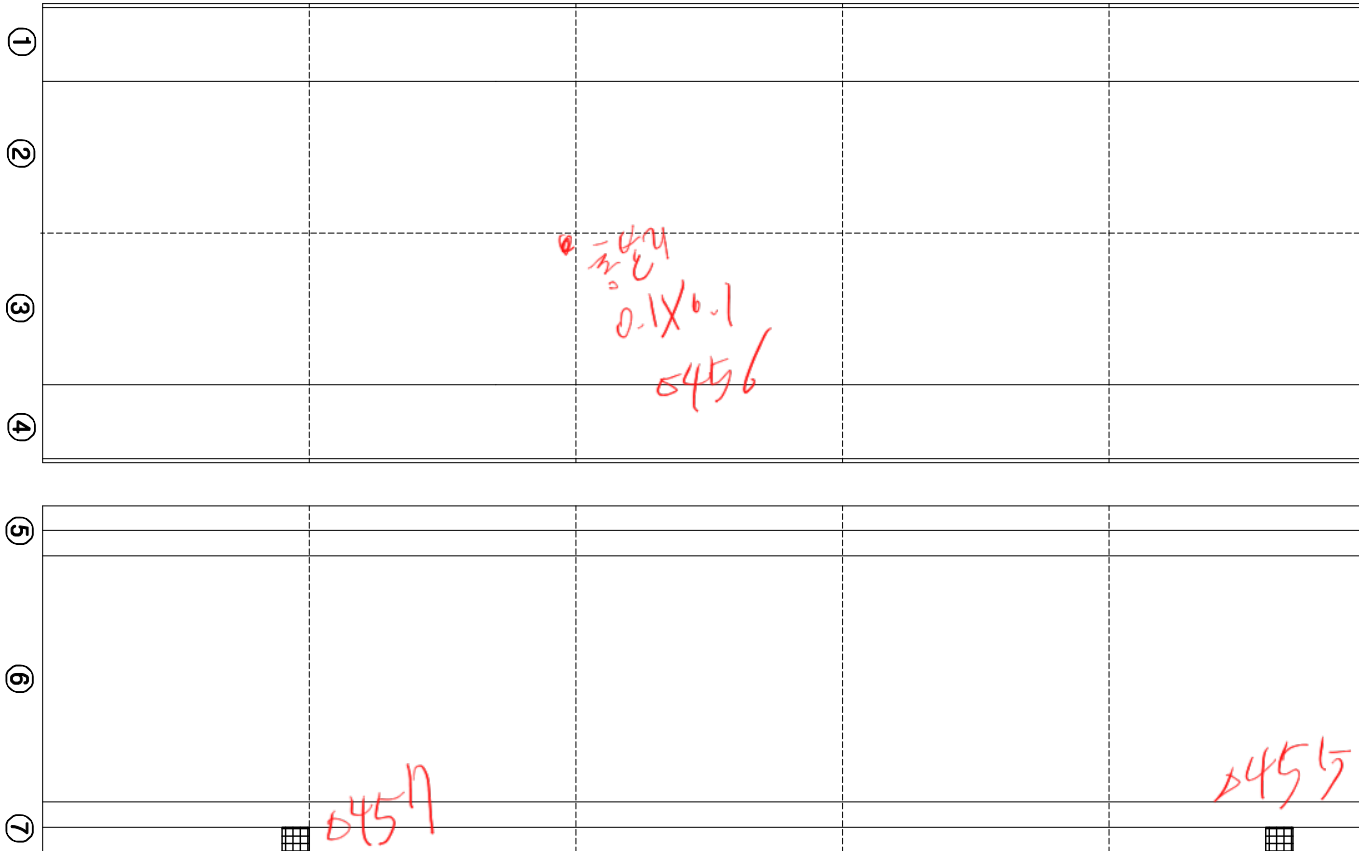
| 도면번호 | 07 |

| 번호 | 구분 | 결함 내용 | 손상규모 | | | | | | 비고 |
|---|---|---|---|---|---|---|---|---|---|
| 1 | 신규 | 덮개 파손 | - | - | - | 1 | 1 | EA | - |
| 2 | 신규 | 덮개 파손 | - | - | - | 1 | 1 | EA | - |

① 덮개 파손  
1EA

② 덮개 파손  
1EA
