# 17. 은산3터널 (익산방향)

| 용역명 | 서부내륙고속도로 2025년 시설물 정기안전점검 용역(하반기) |
| 시설물명 | 은산3터널(익산방향) |

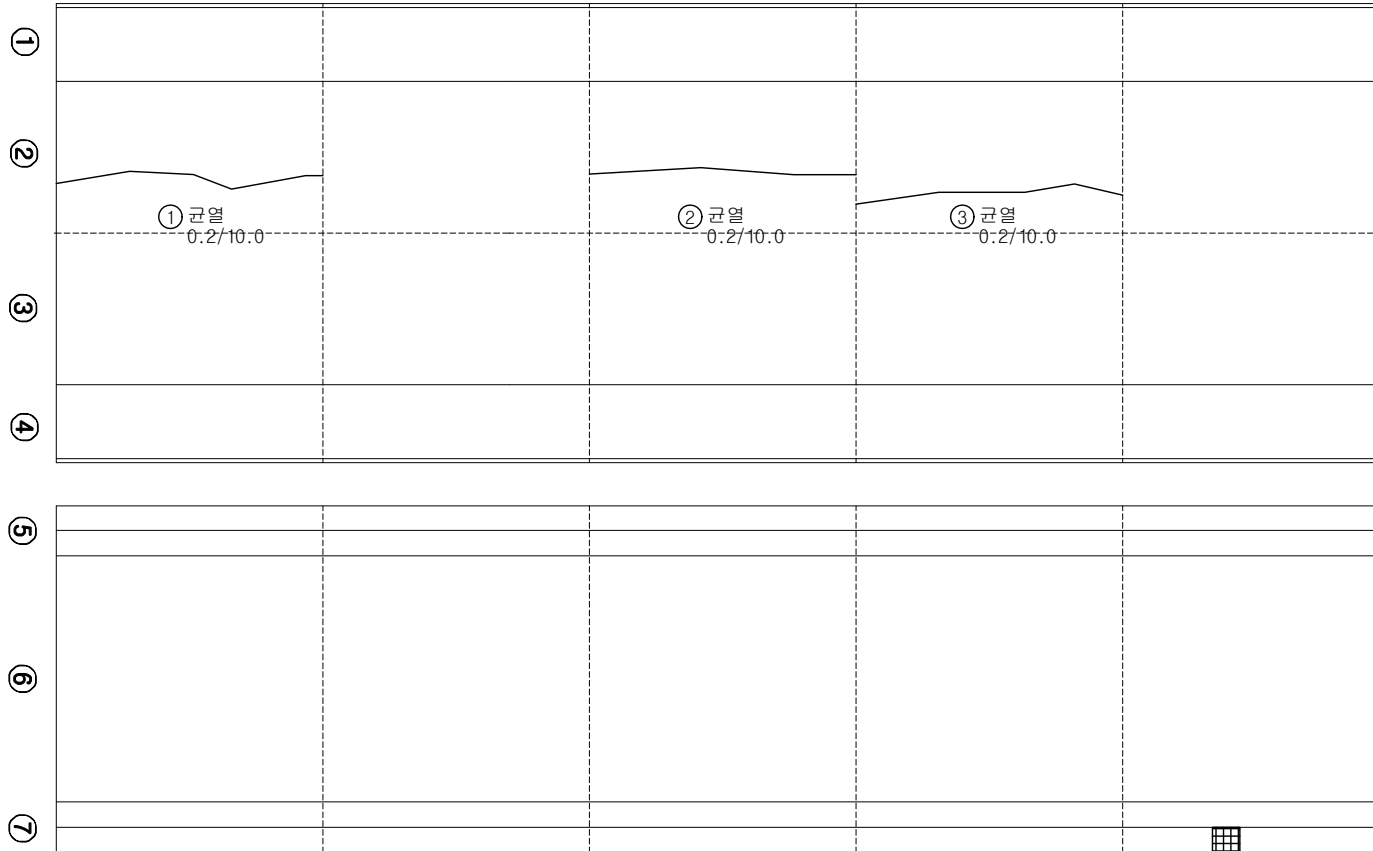
ID : 은산3터널 S11~15

| 번호 | 구분 | 결함 내용 | 손상규모 | | | | | | 비고 |
|---|---|---|---|---|---|---|---|---|---|
| 1 | 신규 | 균열 | 0.2 | - | 10.0 | 1 | 10.0 | m | - |
| 2 | 신규 | 균열 | 0.2 | - | 10.0 | 1 | 10.0 | m | - |
| 3 | 신규 | 균열 | 0.2 | - | 10.0 | 1 | 10.0 | m | - |
| 4 | 신규 | 덮개 파손 | - | - | - | 1 | 1 | EA | - |

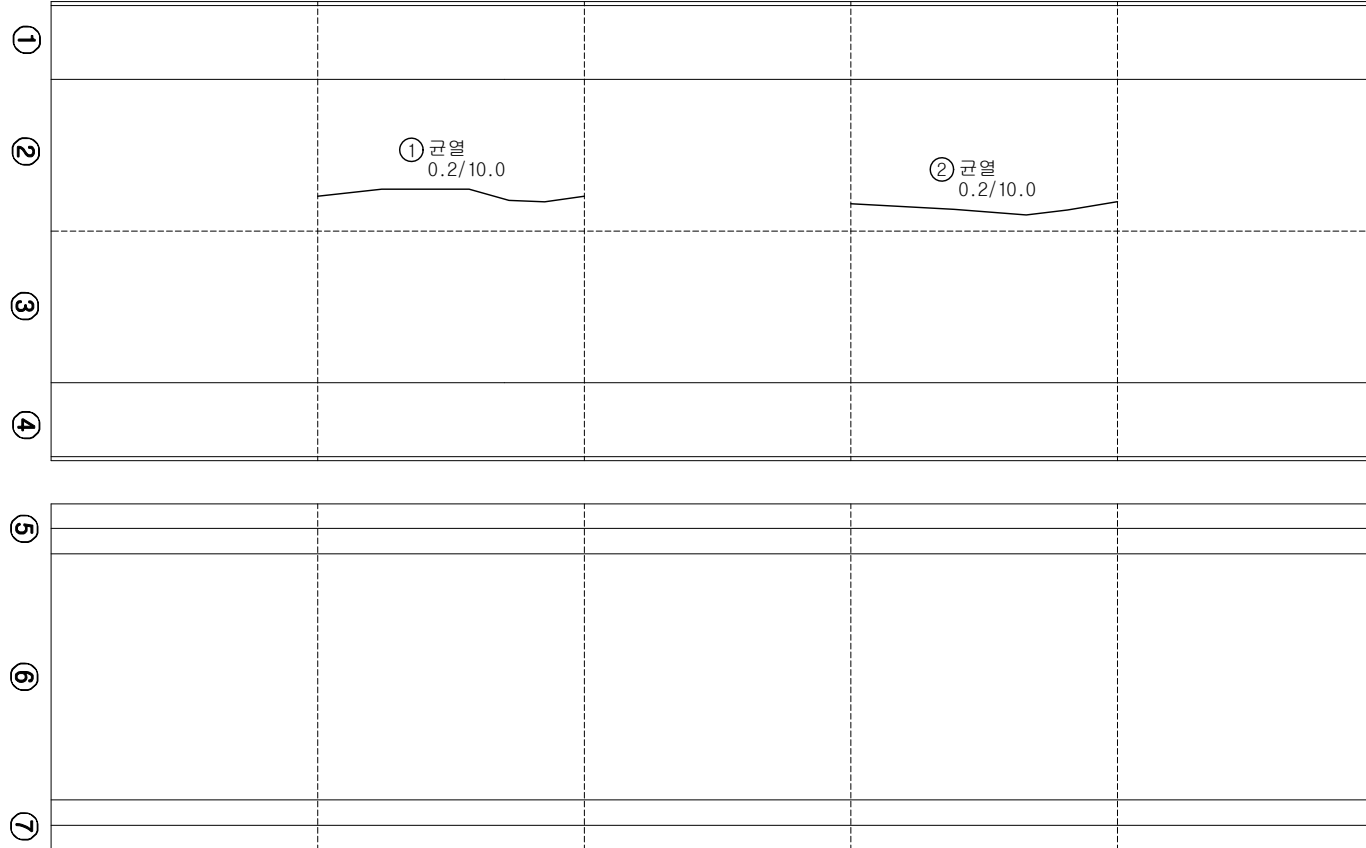
ID : 은산3터널 S16~20

| 번호 | 구분 | 결함 내용 | 손상규모 | | | | | | 비고 |
|---|---|---|---|---|---|---|---|---|---|
| 1 | 신규 | 균열 | 0.2 | - | 10.0 | 1 | 10.0 | m | - |
| 2 | 신규 | 균열 | 0.2 | - | 10.0 | 1 | 10.0 | m | - |

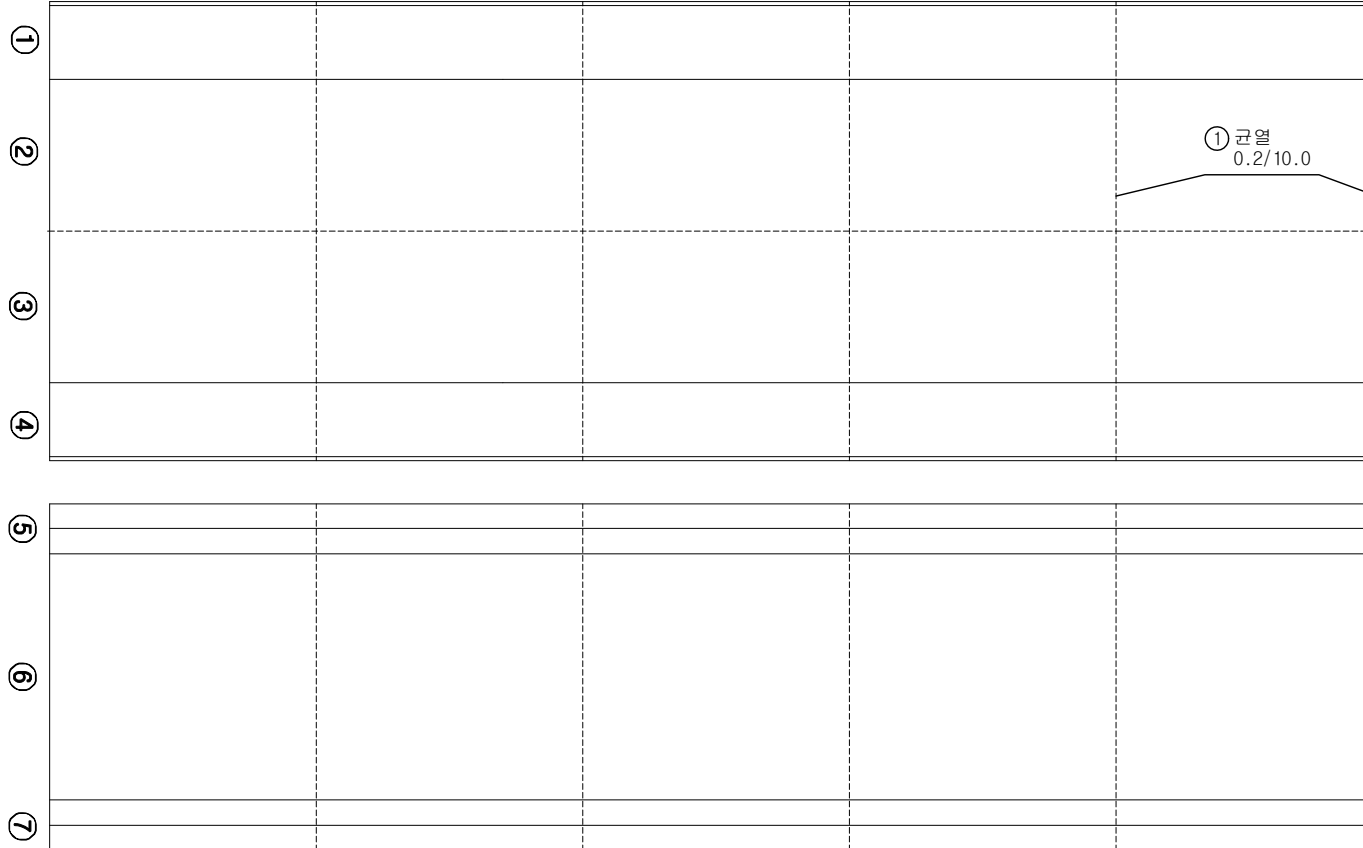
ID : 은산3터널 S36~40

| 번호 | 구분 | 결함 내용 | 손상규모 | | | | | | 비고 |
|---|---|---|---|---|---|---|---|---|---|
| 1 | 신규 | 균열 | 0.2 | - | 10.0 | 1 | 10.0 | m | - |

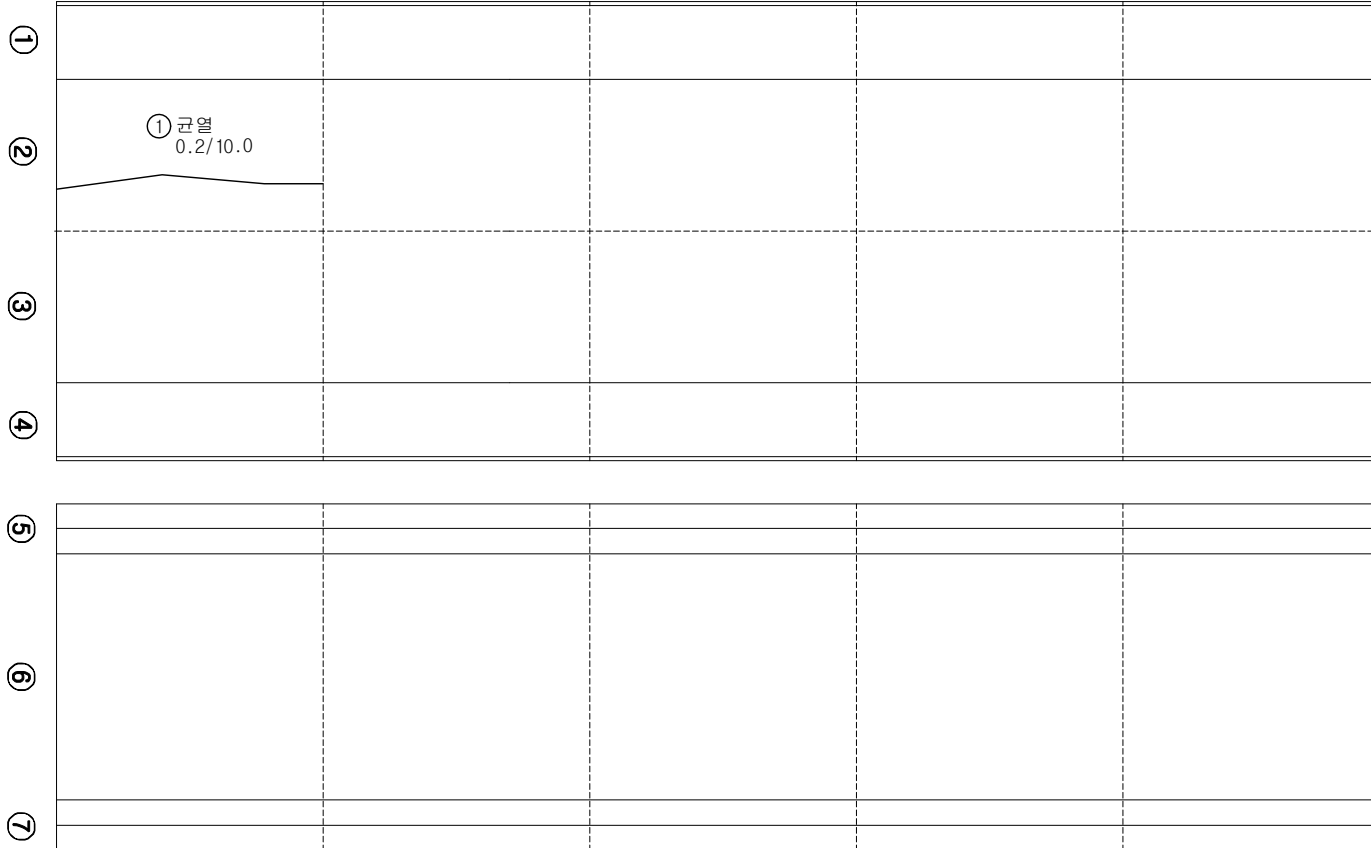
ID : 은산3터널 S41~45

| 번호 | 구분 | 결함 내용 | 손상규모 | | | | | | 비고 |
|---|---|---|---|---|---|---|---|---|---|
| 1 | 신규 | 균열 | 0.2 | - | 10.0 | 1 | 10.0 | m | - |
