## 17. 은산3터널 (익산방향)

| 용역명 | 서부내륙고속도로 2025년 시설물 정기안전점검 용역(하반기) |
| 시설물명 | 은산3터널(익산방향) |
| 점검일시 | 2025. 07 ~ 2025. 12 |

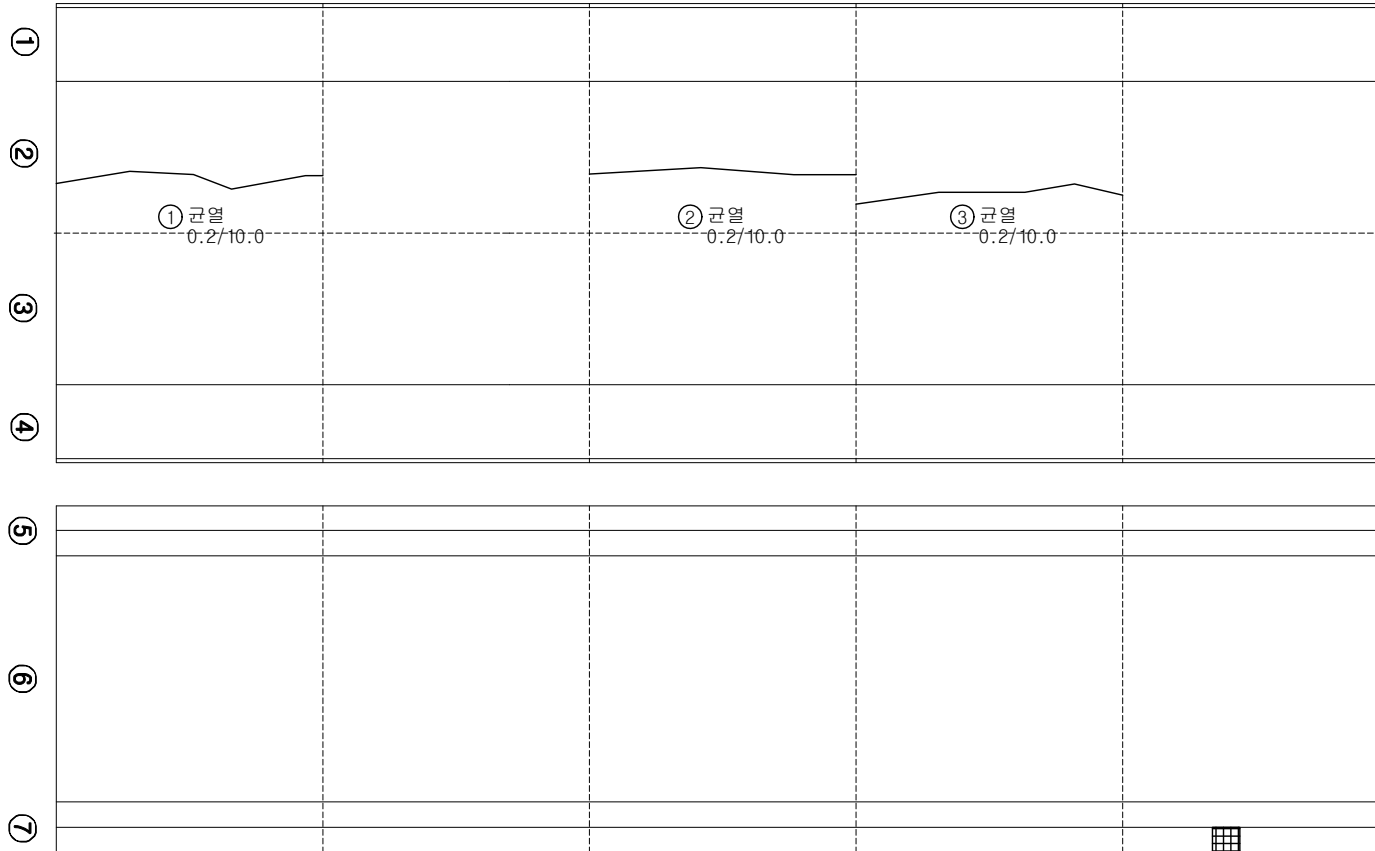
ID : 은산3터널 S11~15

④ 덮개 파손  
1EA

| 번호 | 구분 | 결함 내용 | 손상규모 | | | | | | 비고 |
|---|---|---|---|---|---|---|---|---|---|
| 1 | 신규 | 균열 | 0.2 | - | 10.0 | 1 | 10.0 | m | - |
| 2 | 신규 | 균열 | 0.2 | - | 10.0 | 1 | 10.0 | m | - |
| 3 | 신규 | 균열 | 0.2 | - | 10.0 | 1 | 10.0 | m | - |
| 4 | 신규 | 덮개 파손 | - | - | - | 1 | 1 | EA | - |

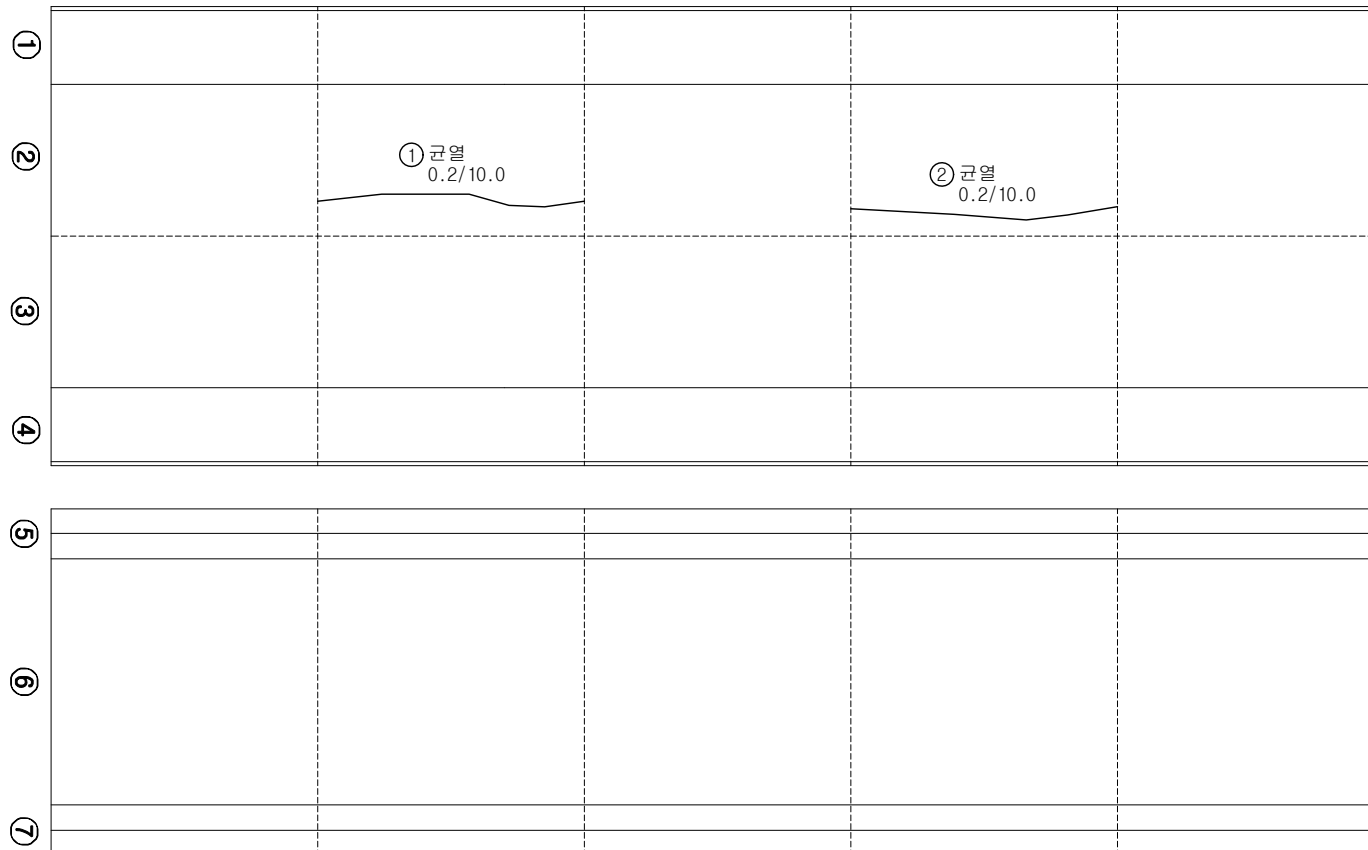
ID : 은산3터널 S16~20

| 번호 | 구분 | 결함 내용 | 손상규모 | | | | | | 비고 |
|---|---|---|---|---|---|---|---|---|---|
| 1 | 신규 | 균열 | 0.2 | - | 10.0 | 1 | 10.0 | m | - |
| 2 | 신규 | 균열 | 0.2 | - | 10.0 | 1 | 10.0 | m | - |

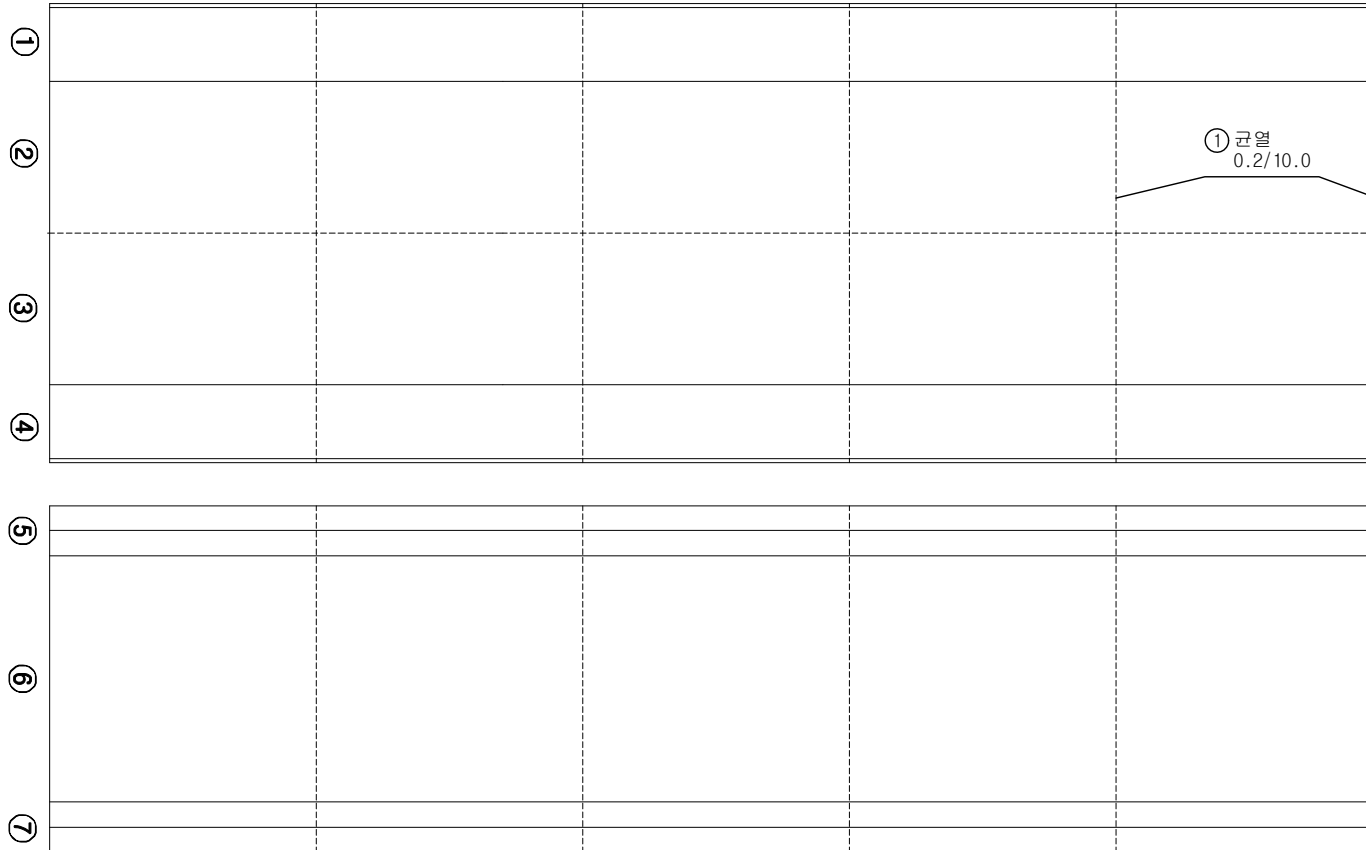
ID : 은산3터널 S36~40

| 번호 | 구분 | 결함 내용 | 손상규모 | | | | | | 비고 |
|---|---|---|---|---|---|---|---|---|---|
| 1 | 신규 | 균열 | 0.2 | - | 10.0 | 1 | 10.0 | m | - |
