## 18. 은산3터널 (평택방향)

| 용역명 | 서부내륙고속도로 2025년 시설물 정기안전점검 용역(하반기) |
| 시설물명 | 은산3터널(평택방향) |
| 점검일시 | 2025. 07 ~ 2025. 12 |

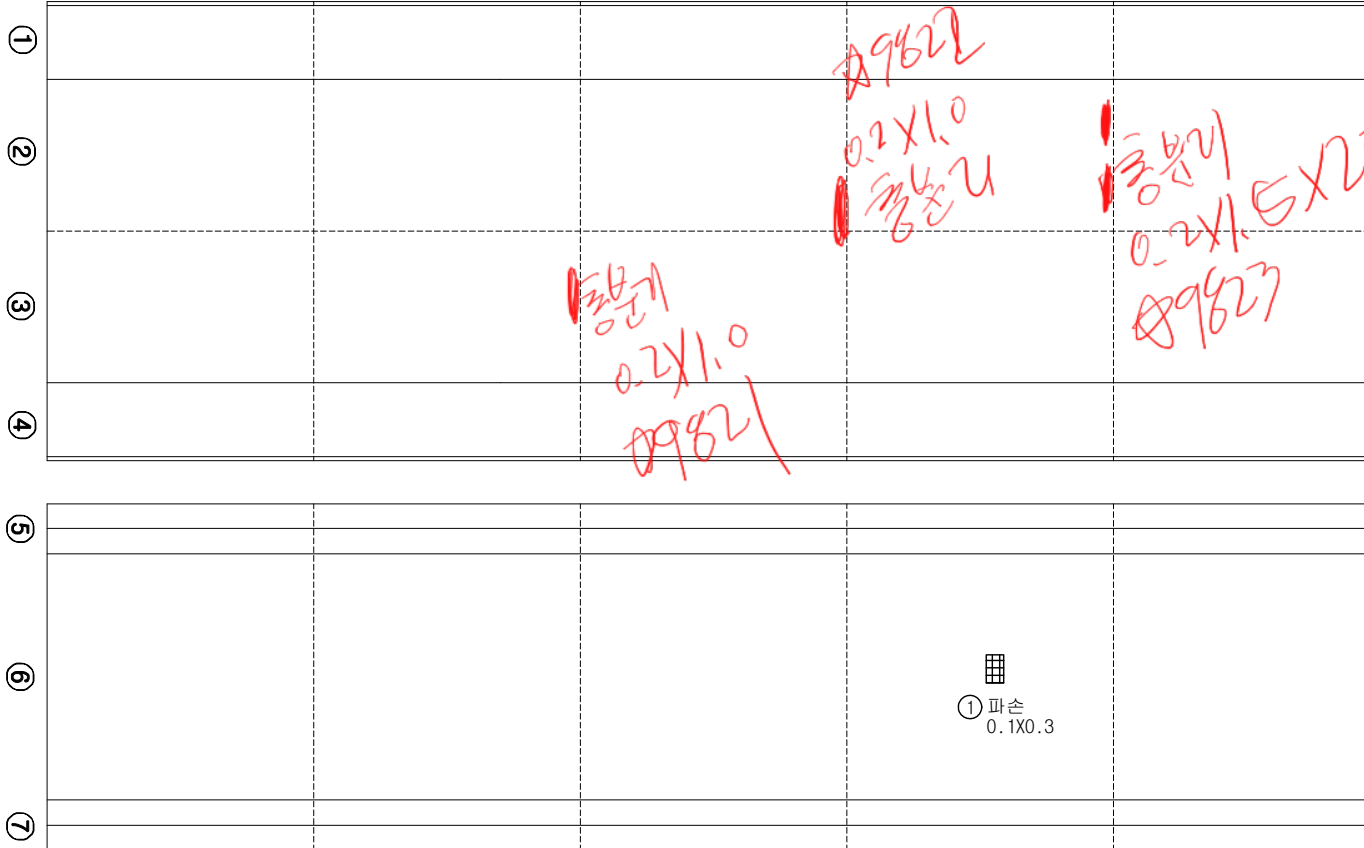
ID : 은산3터널 S15~20

| 번호 | 구분 | 결함 내용 | 손상규모 | | | | | | 비고 |
|---|---|---|---|---|---|---|---|---|---|
| 1 | 신규 | 파손 | - | 0.1 | 0.3 | 1 | 0.03 | m² | - |
