# 19. 팔봉산터널 (익산방향)

| 용역명 | 서부내륙고속도로 2025년 시설물 정기안전점검 용역(하반기) |
| 시설물명 | 팔봉산터널(익산방향) |
| 점검일시 | 2025. 07 ~ 2025. 12 |

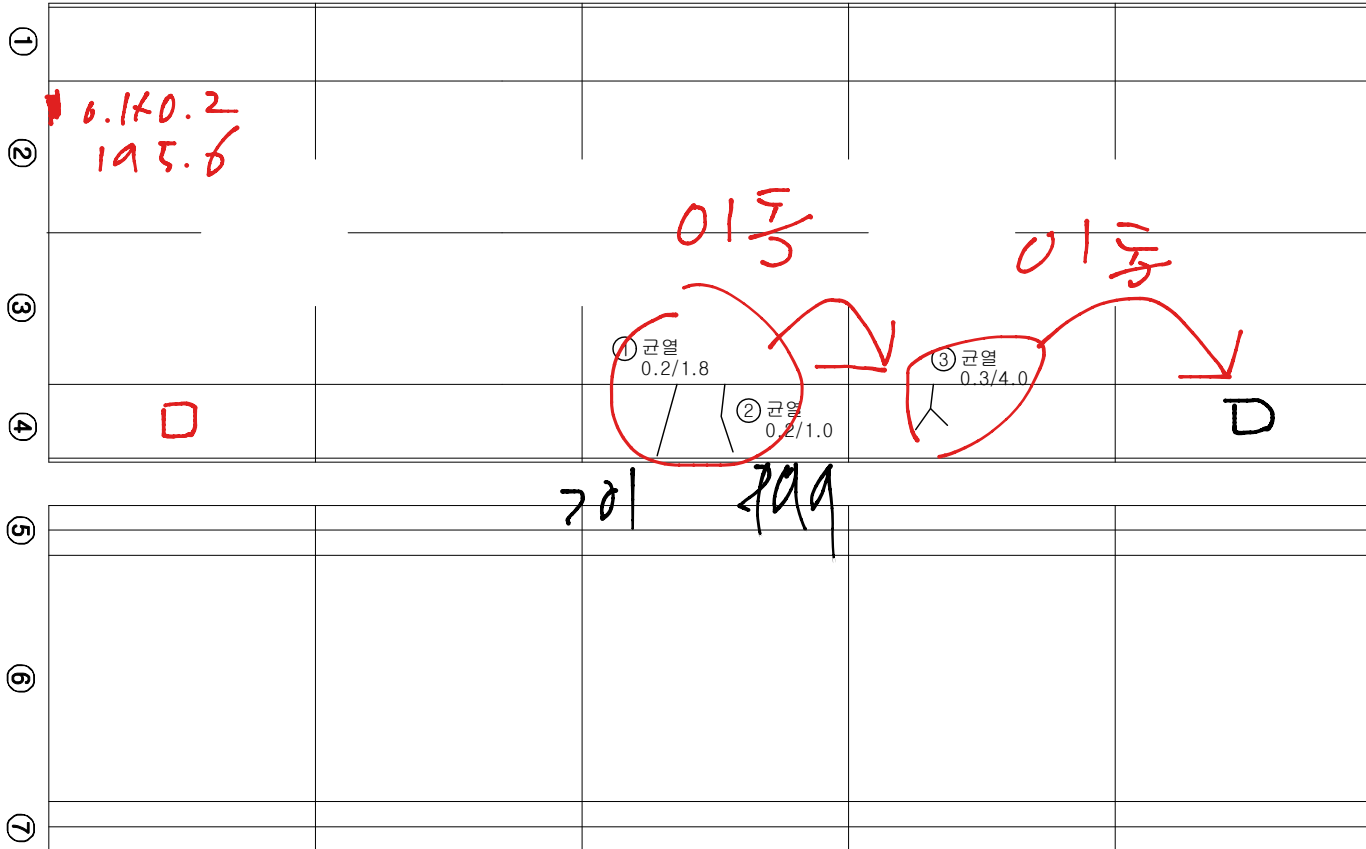
ID : 팔봉산터널 S6~10

| 번호 | 구분 | 결함 내용 | 손상규모 | | | | | | 비고 |
|---|---|---|---|---|---|---|---|---|---|
| 1 | 신규 | 균열 | 0.2 | - | 1.8 | 1 | 1.8 | m | - |
| 2 | 신규 | 균열 | 0.2 | - | 1.0 | 1 | 1.0 | m | - |
| 3 | 신규 | 균열 | 0.3 | - | 4.0 | 1 | 4.0 | m | - |
