## 20. 팔봉산터널 (평택방향)

| 용역명 | 서부내륙고속도로 2025년 시설물 정기안전점검 용역(하반기) |
| 시설물명 | 팔봉산터널(평택방향) |
| 점검일시 | 2025. 07 ~ 2025. 12 |

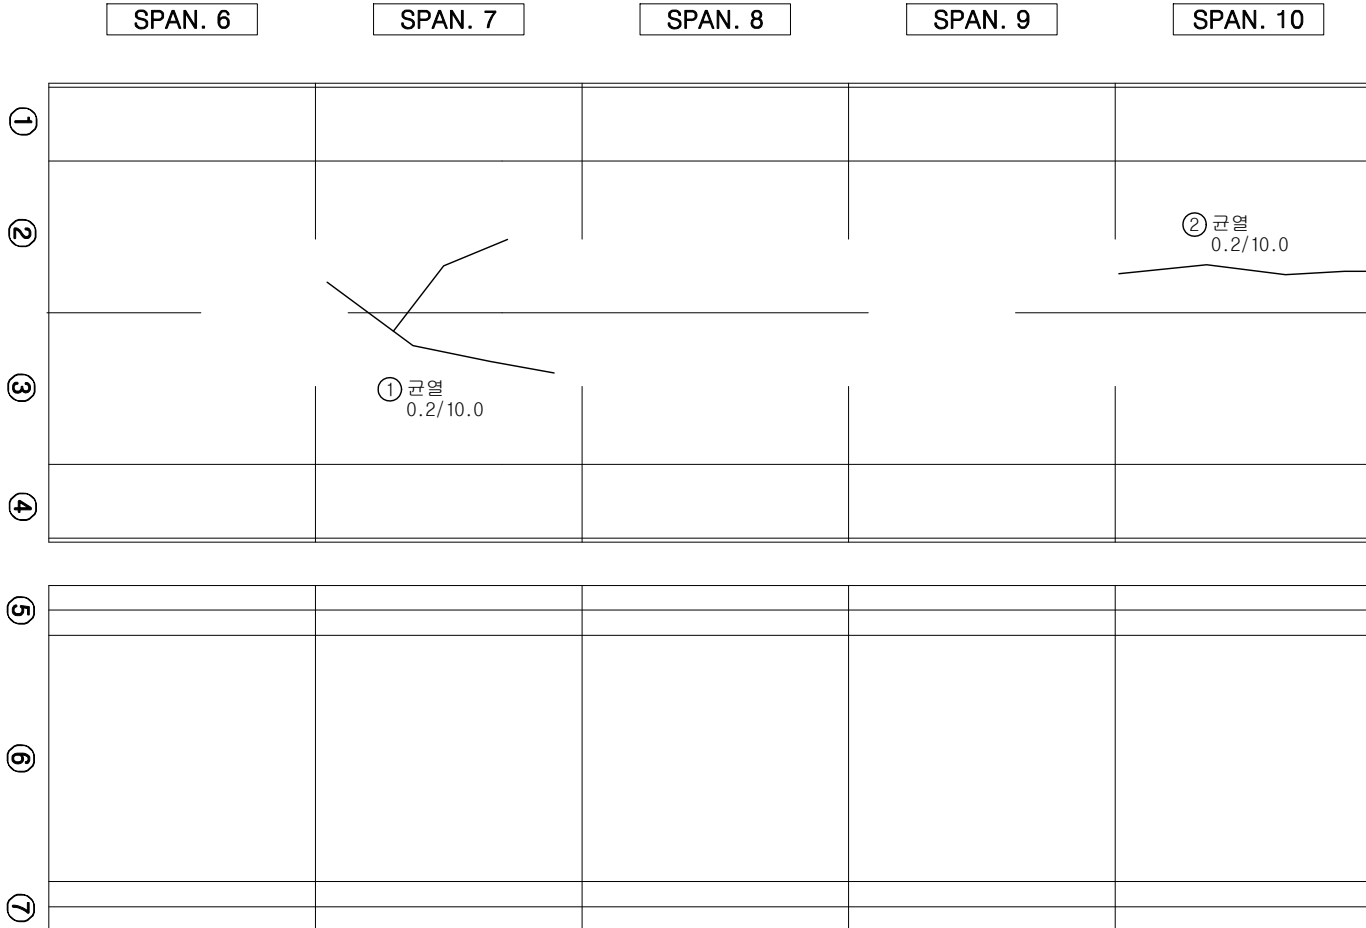
ID : 팔봉산터널 S6~10

| 번호 | 구분 | 결함 내용 | 손상규모 | | | | | | 비고 |
|---|---|---|---|---|---|---|---|---|---|
| 1 | 신규 | 균열 | 0.2 | - | 10.0 | 1 | 10.0 | m | - |
| 2 | 신규 | 균열 | 0.2 | - | 10.0 | 1 | 10.0 | m | - |

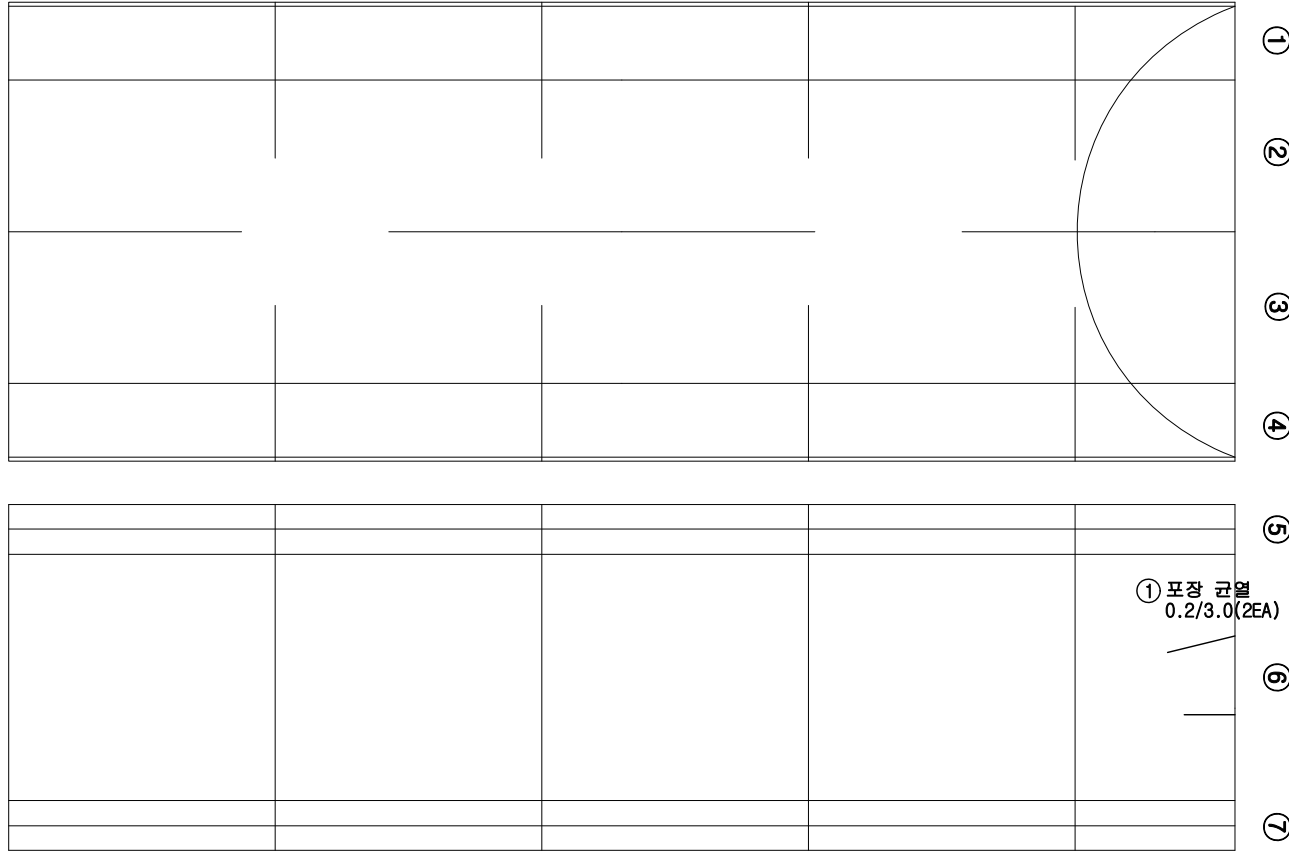
ID : 팔봉산터널 16~20

| 번호 | 구분 | 결함 내용 | 손상규모 | | | | | | 비고 |
|---|---|---|---|---|---|---|---|---|---|
| 1 | 신규 | 포장 균열 | 0.2 | - | 3.0 | 2 | 6.0 | m | - |
