## 20. 팔봉산터널 (평택방향)

서부내륙고속도로 2025년 시설물 정기안전점검 용역(하반기)

팔봉산터널(평택방향)

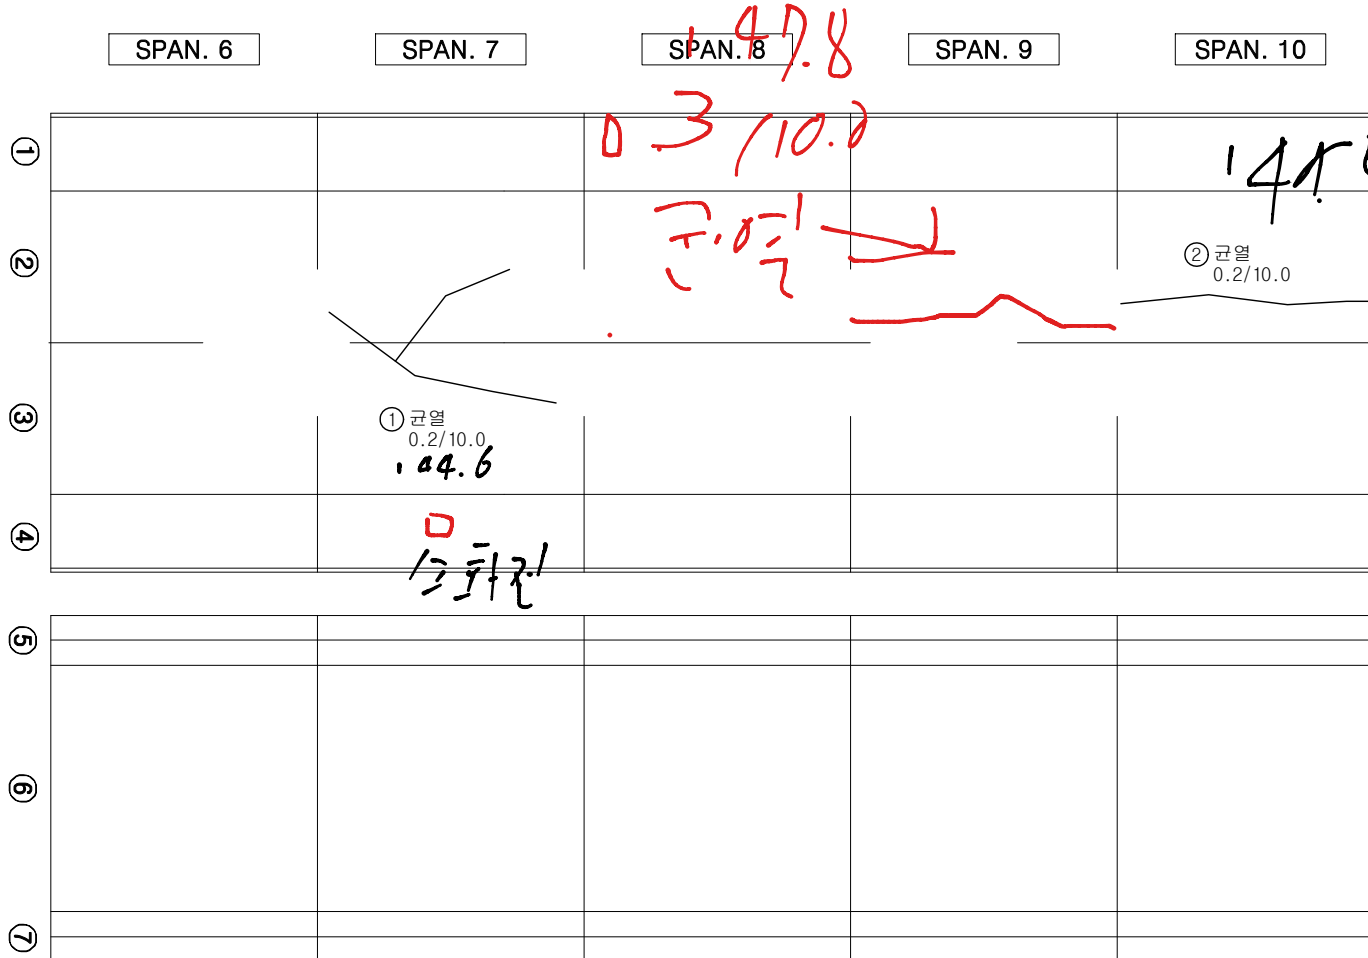
ID : 팔봉산터널 S6~10

| 번호 | 구분 | 결함 내용 | 손상규모 | | | | | | 비고 |
|---|---|---|---|---|---|---|---|---|---|
| 1 | 신규 | 균열 | 0.2 | - | 10.0 | 1 | 10.0 | m | - |
| 2 | 신규 | 균열 | 0.2 | - | 10.0 | 1 | 10.0 | m | - |

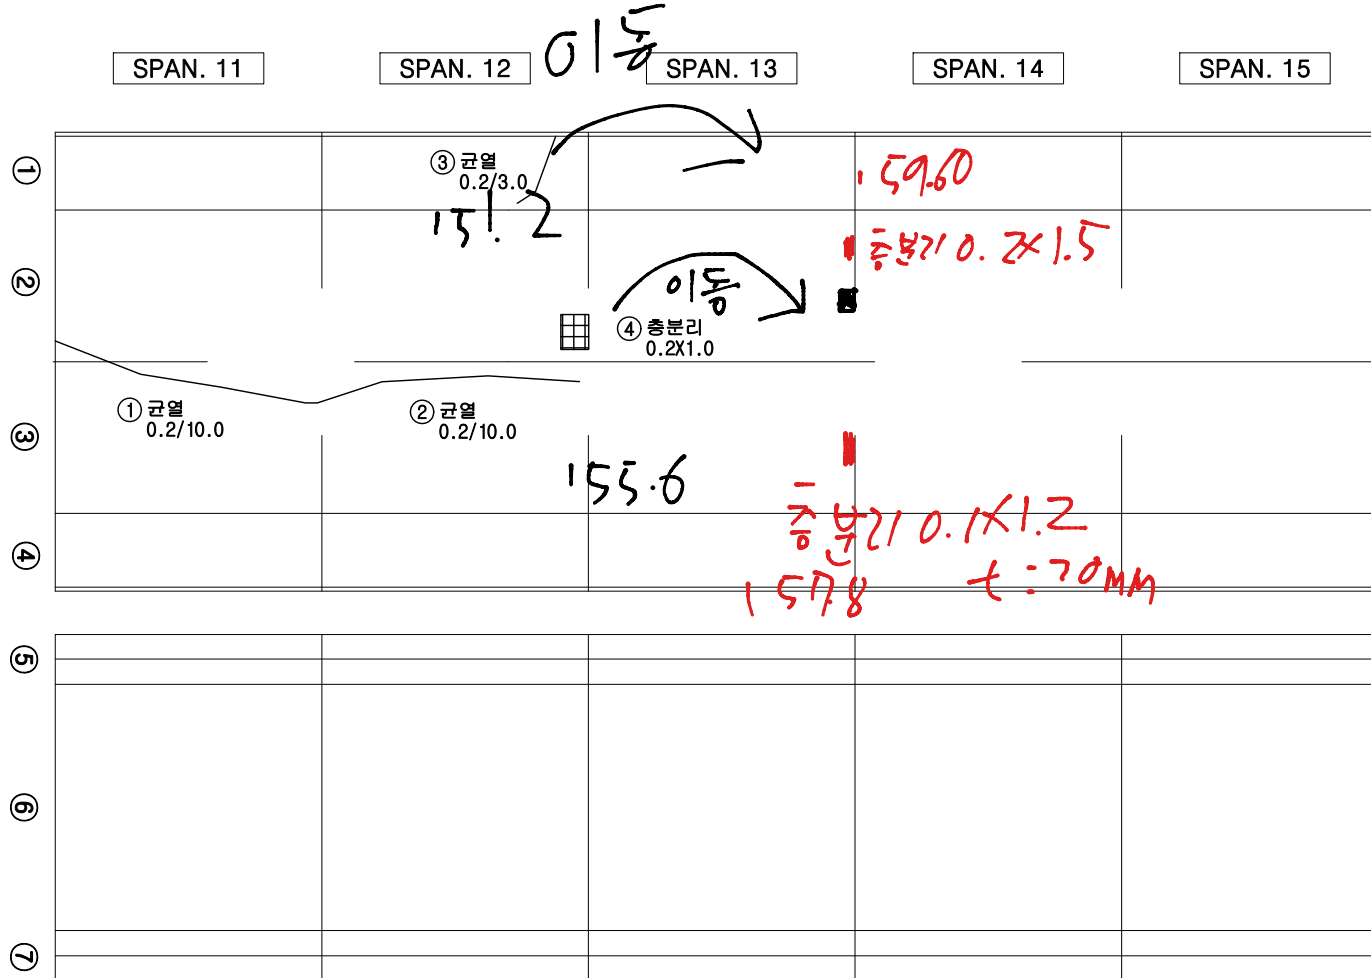
ID : 팔봉산터널 S11~15

| 번호 | 구분 | 결함 내용 | 손상규모 | | | | | | 비고 |
|---|---|---|---|---|---|---|---|---|---|
| 1 | 신규 | 균열 | 0.2 | - | 10.0 | 1 | 10.0 | m | - |
| 2 | 신규 | 균열 | 0.2 | - | 10.0 | 1 | 10.0 | m | - |
| 3 | 신규 | 균열 | 0.2 | - | 3.0 | 1 | 3.0 | m | - |
| 4 | 신규 | 충분리 | - | 0.2 | 1.0 | 1 | 0.2 | m² | - |

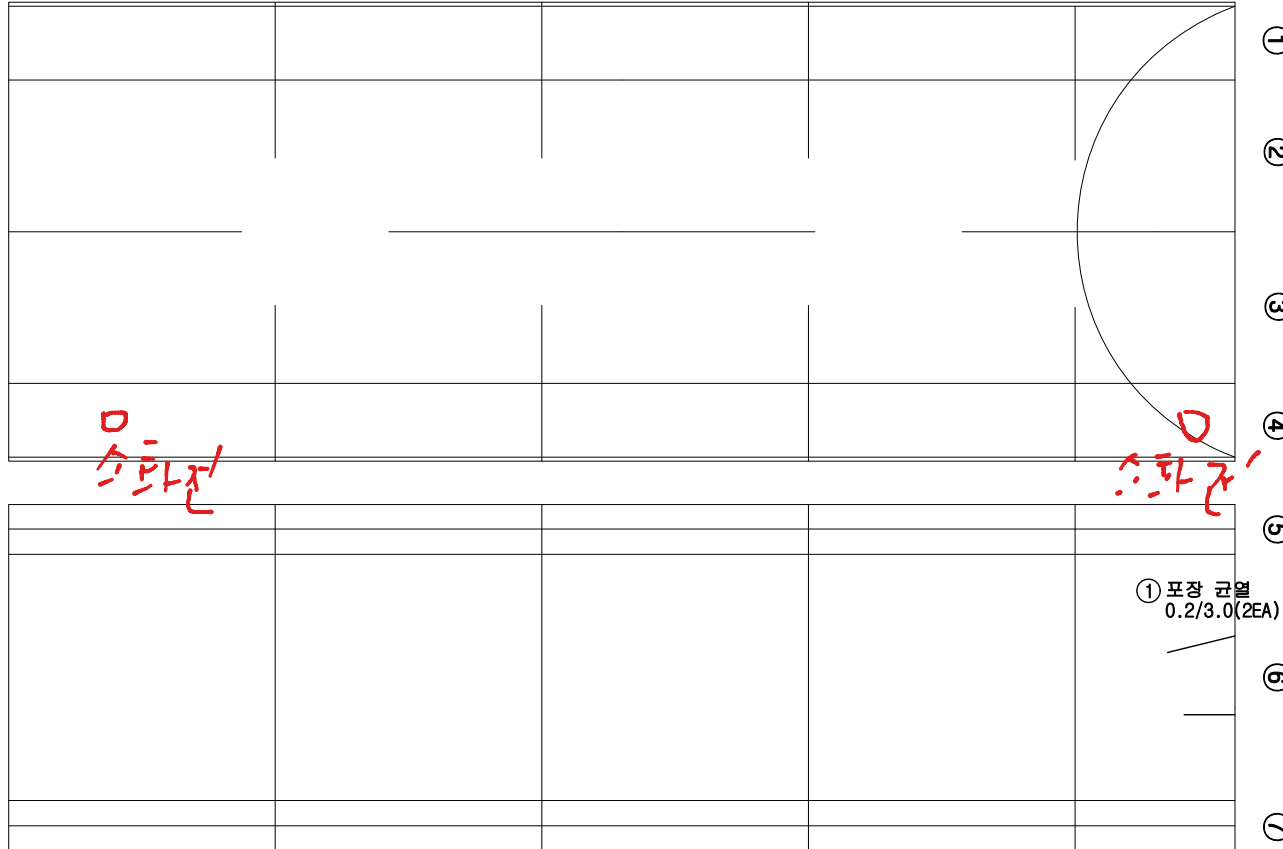
ID : 팔봉산터널 16~20

| 번호 | 구분 | 결함 내용 | 손상규모 | | | | | | 비고 |
|---|---|---|---|---|---|---|---|---|---|
| 1 | 신규 | 포장 균열 | 0.2 | - | 3.0 | 2 | 6.0 | m | - |
