## 20. 팔봉산터널 (평택방향)

| 용역명 | 서부내륙고속도로 2025년 시설물 정기안전점검 용역(하반기) |
| 시설물명 | 팔봉산터널(평택방향) |
| 점검일시 | 2025. 07 ~ 2025. 12 |

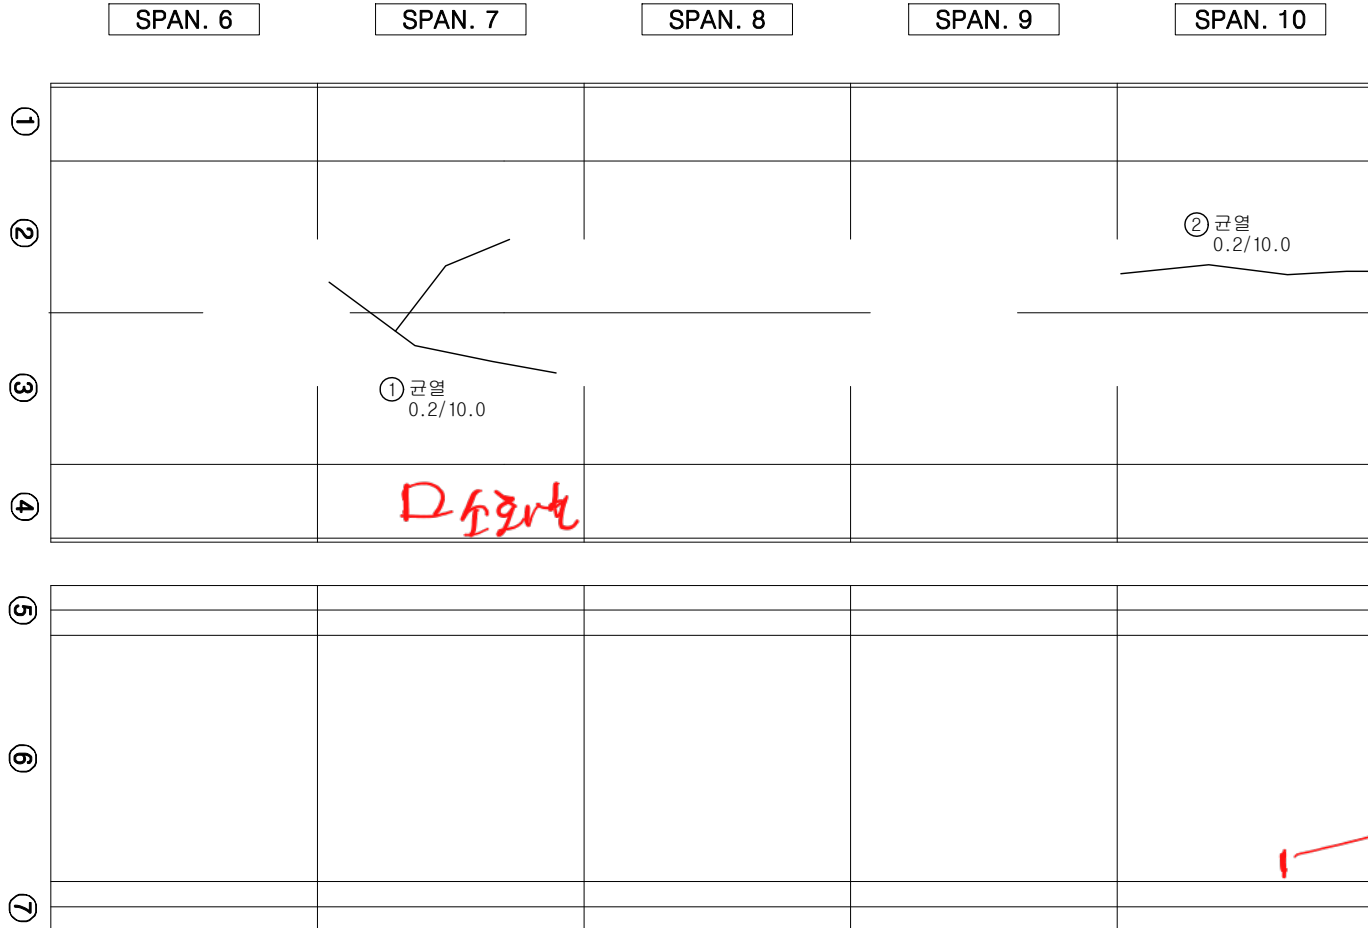
ID : 팔봉산터널 S6~10

| 번호 | 구분 | 결함 내용 | 손상규모 | | | | | | 비고 |
|---|---|---|---|---|---|---|---|---|---|
| 1 | 신규 | 균열 | 0.2 | - | 10.0 | 1 | 10.0 | m | - |
| 2 | 신규 | 균열 | 0.2 | - | 10.0 | 1 | 10.0 | m | - |

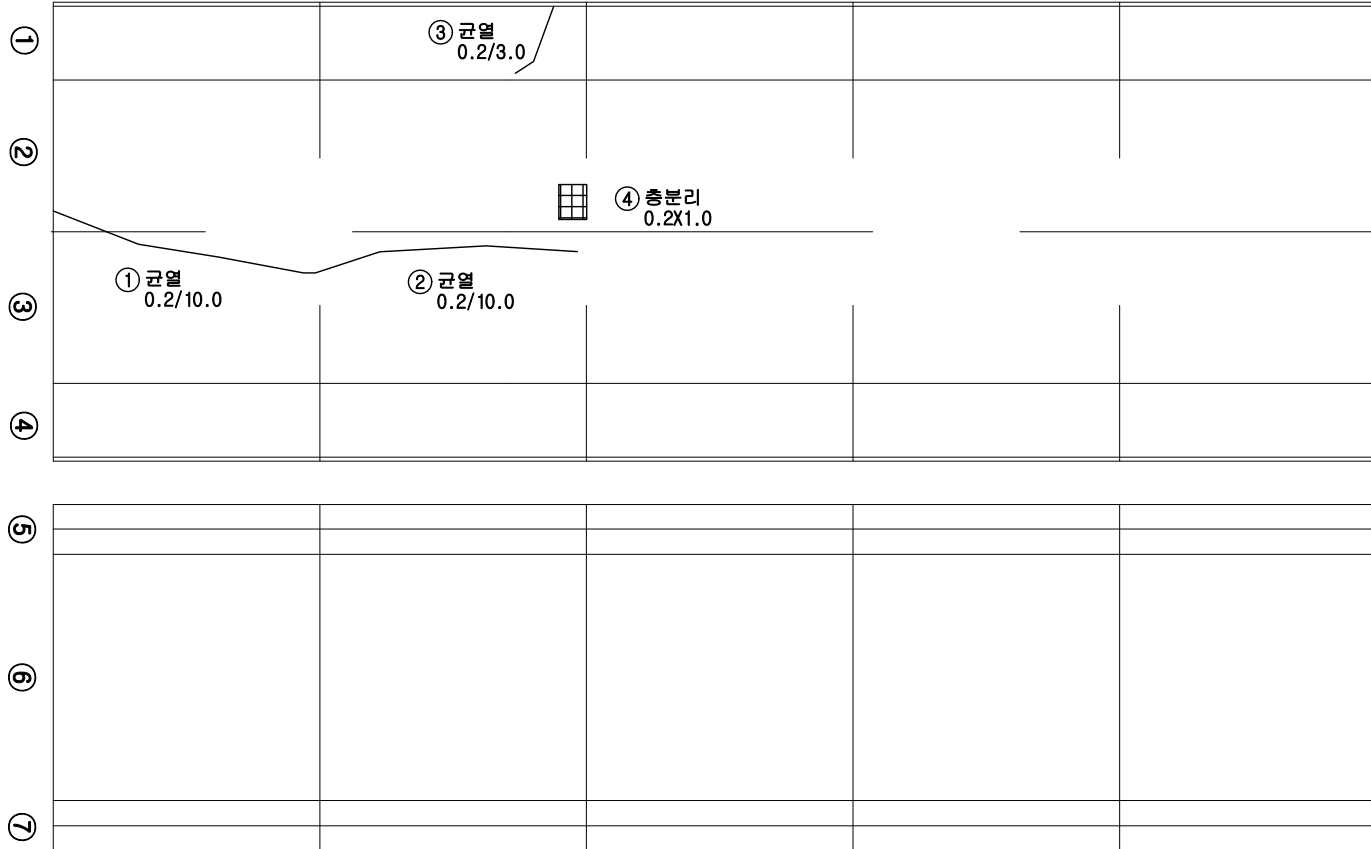
ID : 팔봉산터널 S11~15

| 번호 | 구분 | 결함 내용 | 손상규모 | | | | | | 비고 |
|---|---|---|---|---|---|---|---|---|---|
| 1 | 신규 | 균열 | 0.2 | - | 10.0 | 1 | 10.0 | m | - |
| 2 | 신규 | 균열 | 0.2 | - | 10.0 | 1 | 10.0 | m | - |
| 3 | 신규 | 균열 | 0.2 | - | 3.0 | 1 | 3.0 | m | - |
| 4 | 신규 | 층분리 | - | 0.2 | 1.0 | 1 | 0.2 | m² | - |

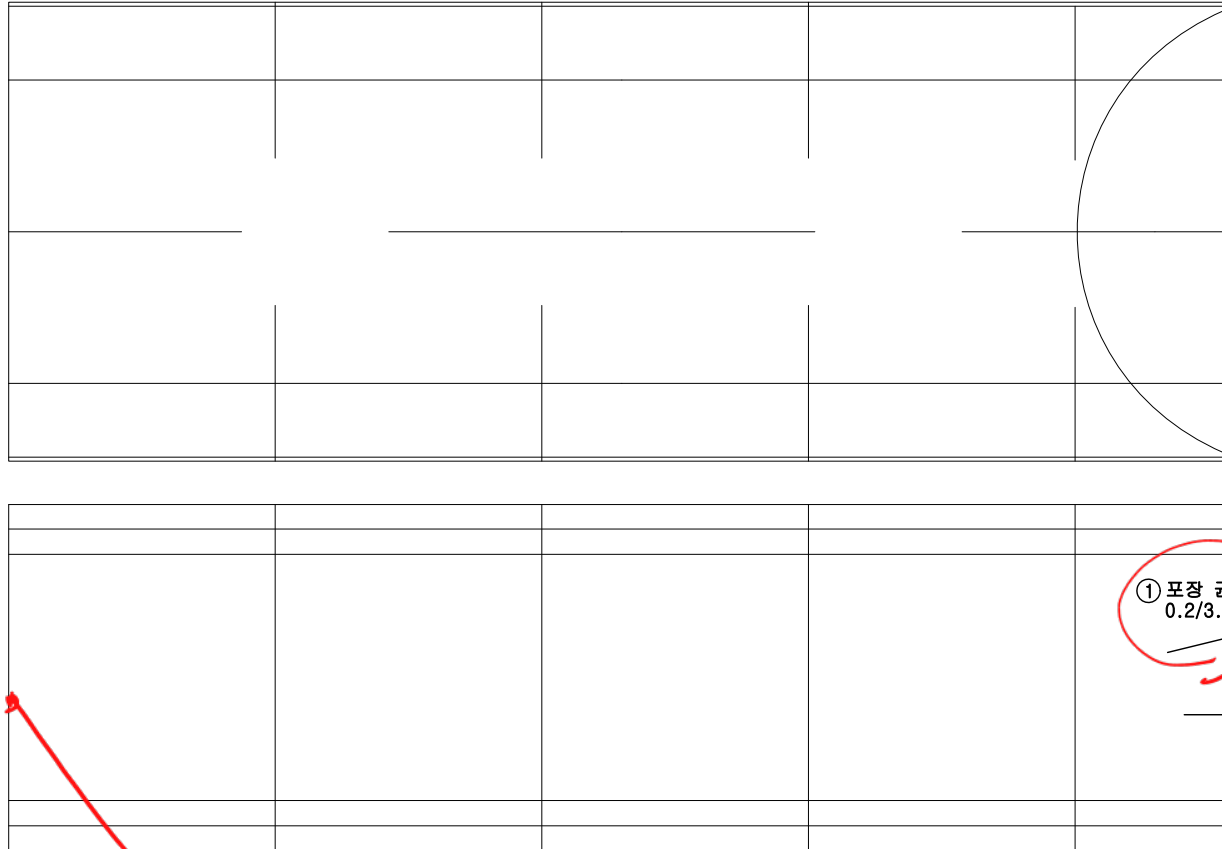
ID : 팔봉산터널 16~20

| 번호 | 구분 | 결함 내용 | 손상규모 | | | | | | 비고 |
|---|---|---|---|---|---|---|---|---|---|
| 1 | 신규 | 포장 균열 | 0.2 | - | 3.0 | 2 | 6.0 | m | - |
