## 27. 절토사면(STA.8+050~8+340)

| 용역명 | 서부내륙고속도로 2025년 시설물 정기안전점검 용역(하반기) |
| 시설물명 | 절토사면(STA.8+050~8+340) |

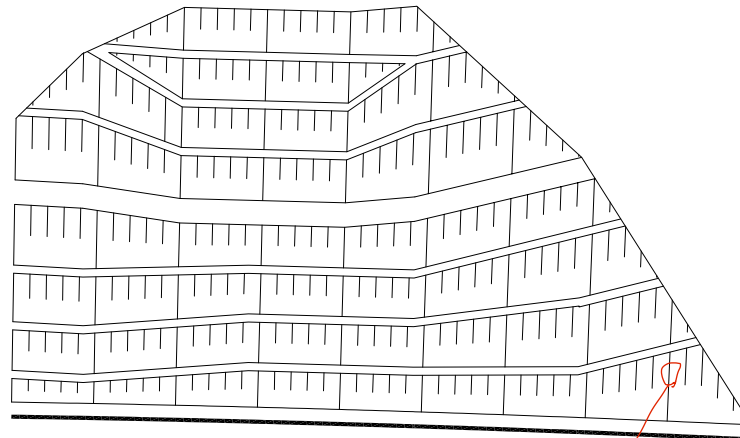
| 도면번호 | 27-01 |

66) 2수단 배수로  
67) 상부 사면  
68)

59) 콘크리트  
60) 배수로  
61) 1단  
64) 1수단 배수로  
65) 상부 사면

62) 도수
